Rilievo – censimento e valutazione della stabilità visiva con metodologia V.T.A. del patrimonio arboreo esistente all'interno dell'area del PA San Leonardo in Via Enrico Falck n. 28 a Milano

Allegato 1A – Schede di rilievo – censimento e valutazione di stabilità visiva V.T.A. alberi ambito 1

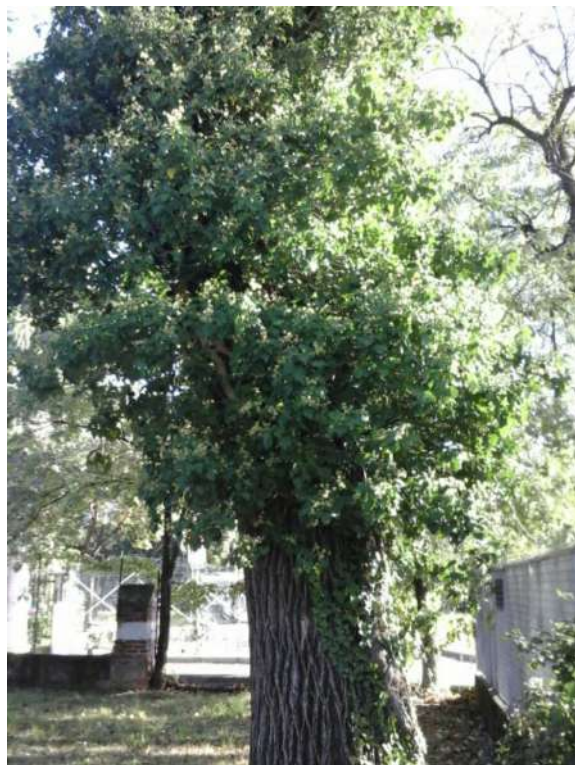
Data rilievo: 29-09-2020 **Ambito:** Ambito 1 Milano
Tassonomia: Populus nigra **Altezza (mt):** 22 **Diametro (cm):** 90
Circonferenza (cm): 283 **Diametro chioma (mt):** 10
Sito di radicazione: Terreno inerbito **Disposizione:** Gruppo misto **Fase fisiologica:** Adulto

APPARATO RADICALE	COLLETO	FUSTO	CHIOMA
Interferenza con manufatto		Infestato da rampicanti	Ferite lungo le branche
Muro nelle vicinanze			Infestata da rampicante
Non visibili			Interferenza con altra pianta
Giudizio pianta:	Sufficiente		
Note:

CLASSE DI PROPENSIONE AL CEDIMENTO	RICONTROLLO
 A - trascurabile	<input type="checkbox"/> 36 mesi
 B - bassa	<input type="checkbox"/> 24 mesi
 C - moderata	<input type="checkbox"/> 18 mesi
X C-D - elevata	<input type="checkbox"/> 12 mesi
 D - estrema	<input type="checkbox"/> 6 mesi

Interventi consigliati:

Approfondimento strumentale con Prova di Trazione

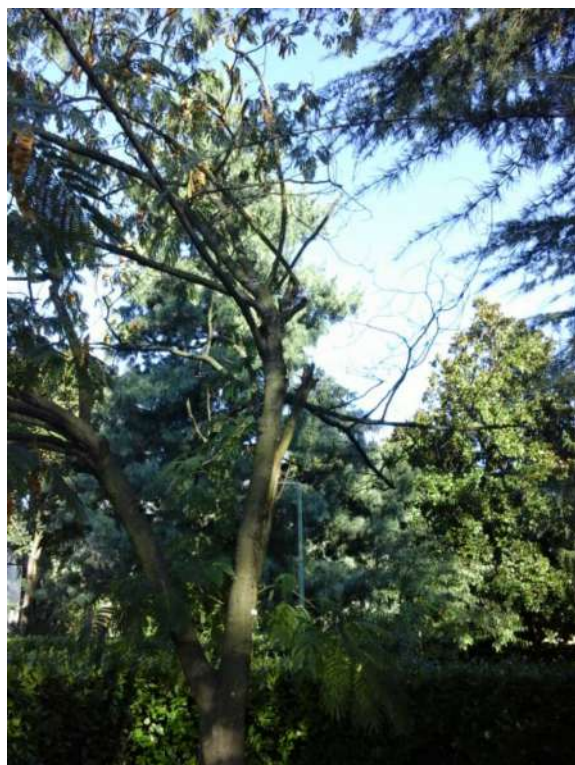
Data rilievo: 29-09-2020 **Ambito:** Ambito 1 Milano
Tassonomia: Albizia julibrissin **Altezza (mt):** 6 **Diametro (cm):** 15
Circonferenza (cm): 47 **Diametro chioma (mt):** 5
Sito di radicazione: Terreno inerbito **Disposizione:** Gruppo misto **Fase fisiologica:** Adulto

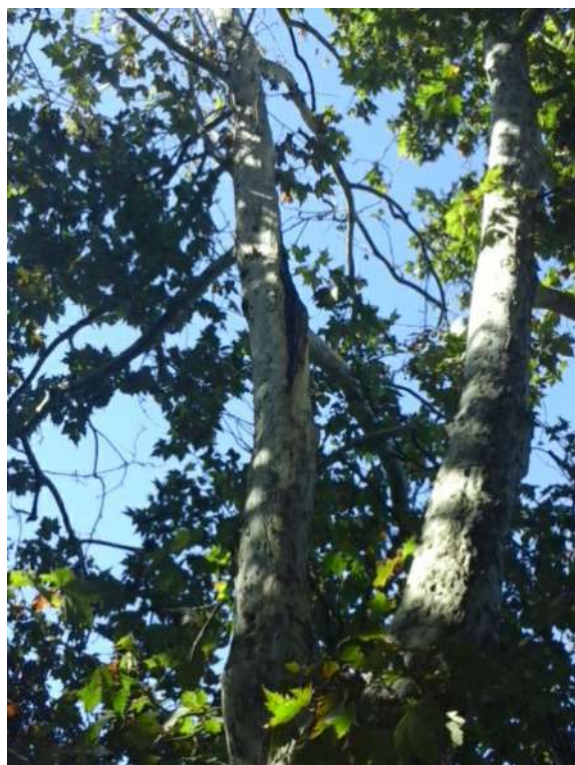
APPARATO RADICALE	COLLETO	FUSTO	CHIOMA
Non visibili		Ferita/e aperta	Asimmetrica
		Fori di picchio	Branca compromessa
			Ferite lungo le branche
			Fessurazioni su branche
			Interferenza con altra pianta
			Secco fisiologico
Giudizio pianta:	Mediocre		
Note:
