**Rilievo – censimento e valutazione della stabilità visiva con metodologia V.T.A. del patrimonio arboreo esistente all'interno dell'area del PA San Leonardo in Via Enrico Falck n. 28 a Milano**

Allegato 1B – Schede di rilievo – censimento e valutazione di stabilità visiva V.T.A. alberi ambito 2

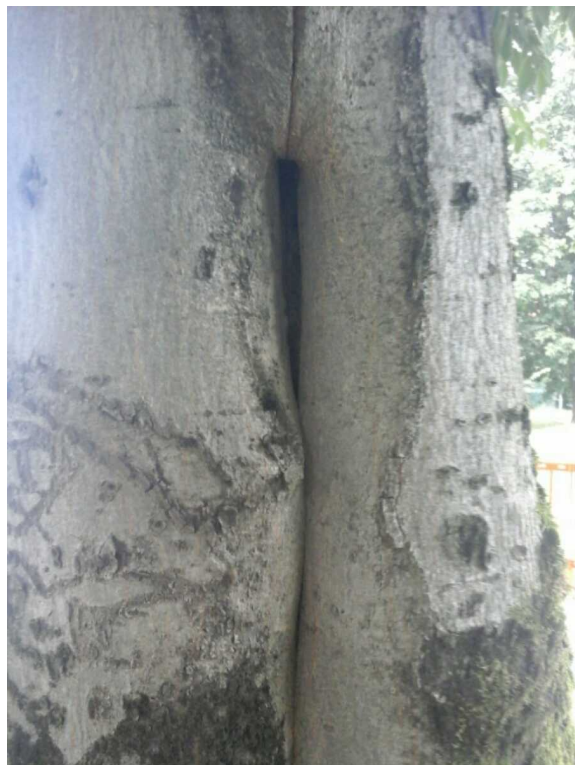
APPARATO RADICALE	COLLETO	FUSTO	CHIOMA
Non visibili		Carie	Ferite lungo le branche
Sollevamento pavimentazione		Cavità aperta	Interferenza con altra pianta
		Ferita/e aperta	Secco fisiologico
<b>Giudizio pianta:</b>	Sufficiente		
<b>Note:</b>

Potatura di rimonda , Potatura periodica di mantenimento , Ricontrollo entro un anno

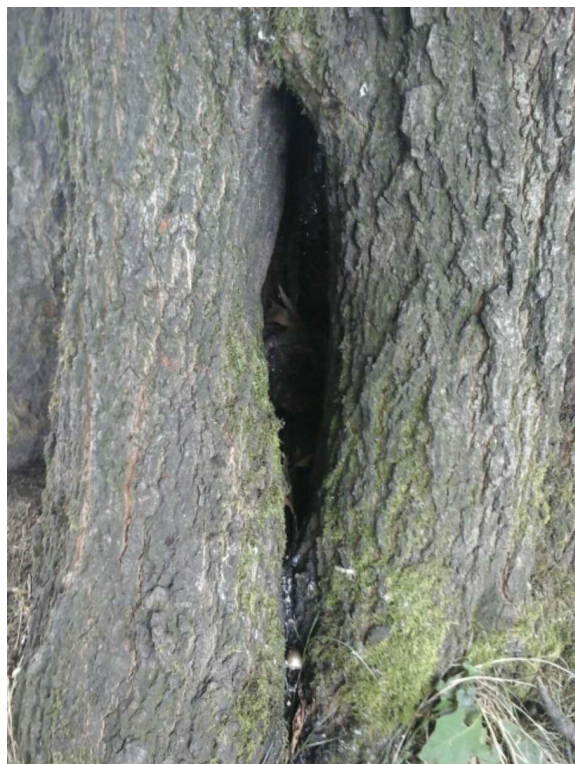
APPARATO RADICALE	COLLETO	FUSTO	CHIOMA
Non visibili	Carie	Ferite potat. non cicatriz.	Ferite lungo le branche
Possibili danni	Cavità aperta	Inclinato	Interferenza con altra pianta
Utenze sotterranee nelle vicinanze	Ferita		Secco fisiologico
<b>Giudizio pianta:</b>	Sufficiente		
<b>Note:</b>

Approfondimeto strumentale con Tomografia

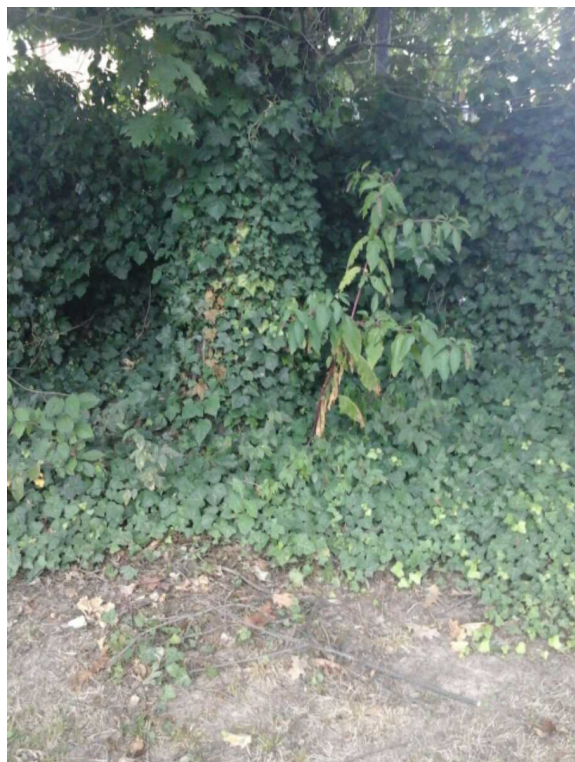
APPARATO RADICALE	COLLETTO	FUSTO	CHIOMA
Muro nelle vicinanze	Totalmente nascosto	Ferite potat. non cicatriz.	Ferite lungo le branche
Non visibili		Inclinato	Interferenza con altra pianta
		Infestato da rampicanti	Interferenza con palo o lampione
		Stroncato	Secco fisiologico
<b>Giudizio pianta:</b>	Mediocre		
<b>Note:</b>

Abbattimento

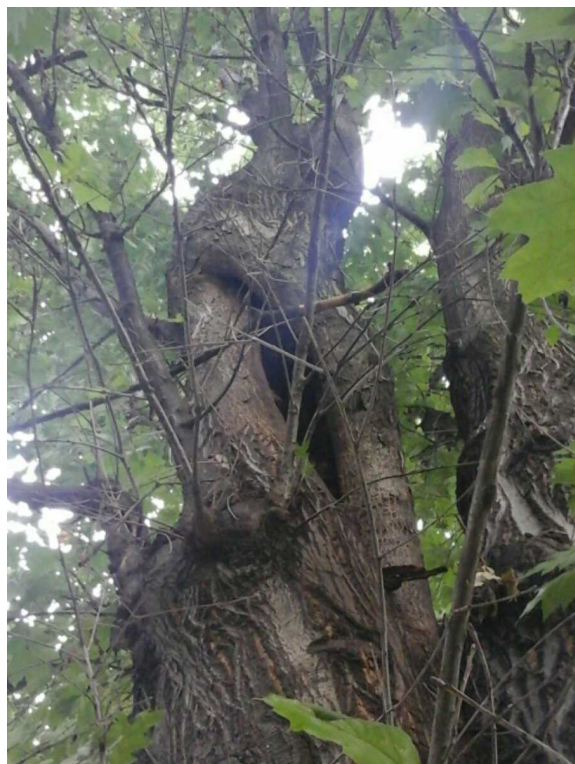
APPARATO RADICALE	COLLETO	FUSTO	CHIOMA
Cordoni danneggiati		Ferite potat. non cicatrizz.	Branca compromessa
Non visibili		Inclinato	Cavità su branche
			Ferite lungo le branche
			Interferenza con altra pianta
			Secco fisiologico
<b>Giudizio pianta:</b>	Sufficiente		
<b>Note:</b>

Approfondimento strumentale con Tomografia, Approfondimento V.T.A. strumentale in quota

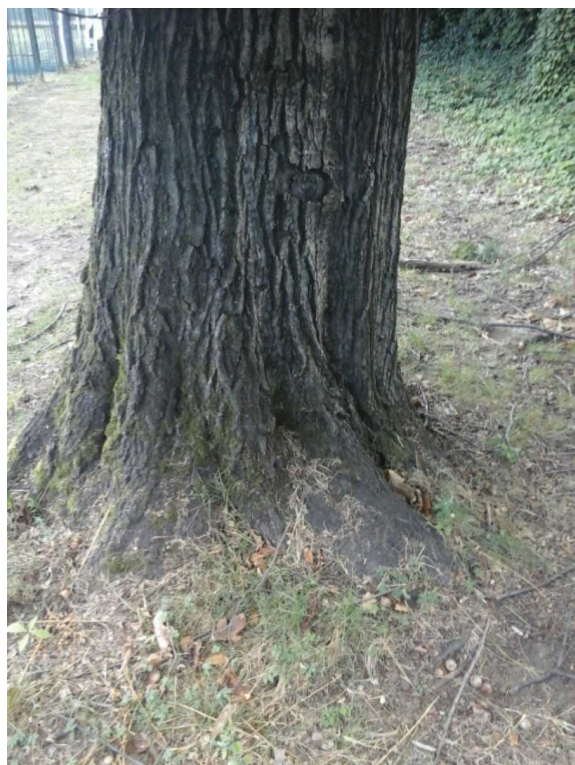
APPARATO RADICALE	COLLETO	FUSTO	CHIOMA
Non visibili		Ferite potat. non cicatriz.	Ferite lungo le branche
			Interferenza con altra pianta
			Monconi secchi
			Secco fisiologico
<b>Giudizio pianta:</b>	Sufficiente		
<b>Note:</b>

Approfondimento strumentale con Tomografia

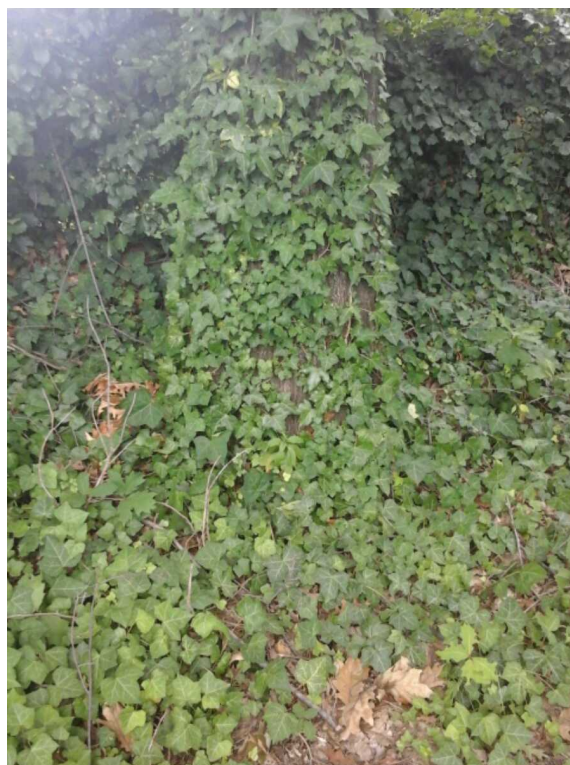
APPARATO RADICALE	COLLETTO	FUSTO	CHIOMA
Non visibili	Totalmente nascosto	Ferite potat. non cicatriz. Infestato da rampicanti	Ferite lungo le branche Interferenza con altra pianta Monconi secchi Secco fisiologico
<b>Giudizio pianta:</b>	Sufficiente		
<b>Note:</b>

Approfondimento strumentale con Tomografia

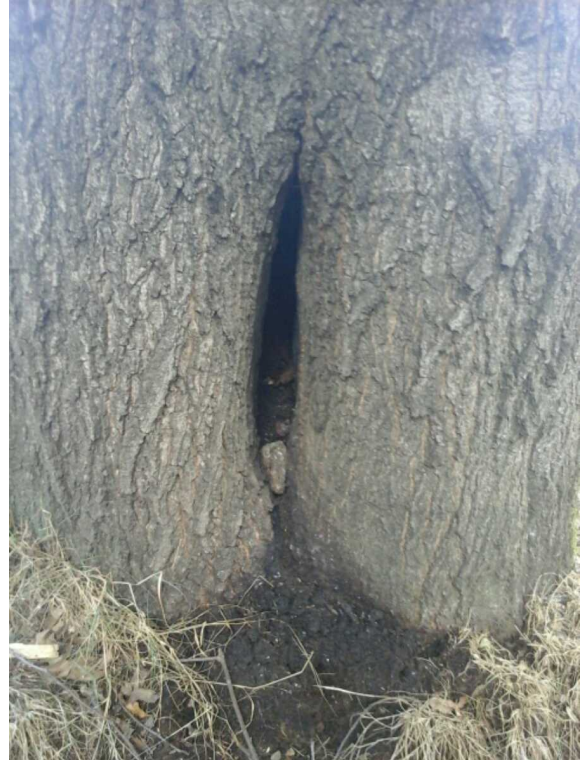
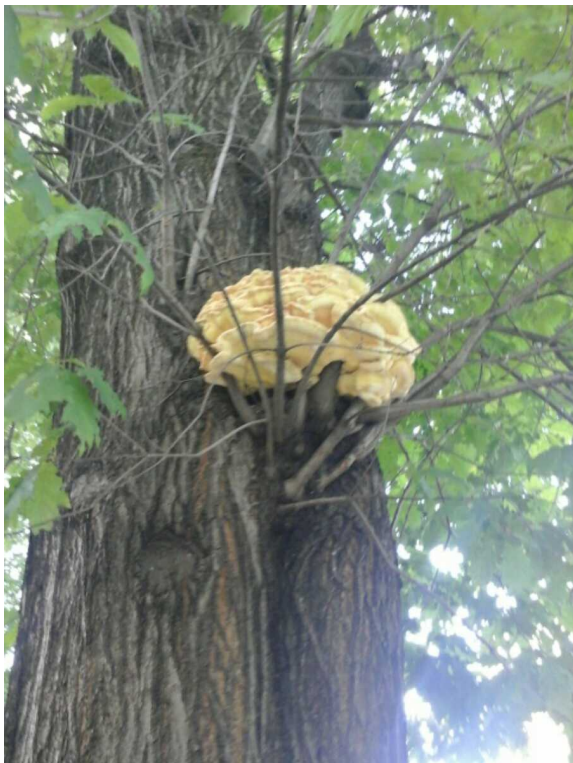
COMMENTI	OSSERVAZIONI AGGIUNTIVE
<p>Bersaglio: edificio privato e di terzi Bersaglio: giardino privato e di terzi Bersaglio: pubblica via Bersaglio: zona ad alta frequentazione di pedoni e veicoli Gravi degenerazione interne al colletto Gravi degenerazione interne al fusto</p>

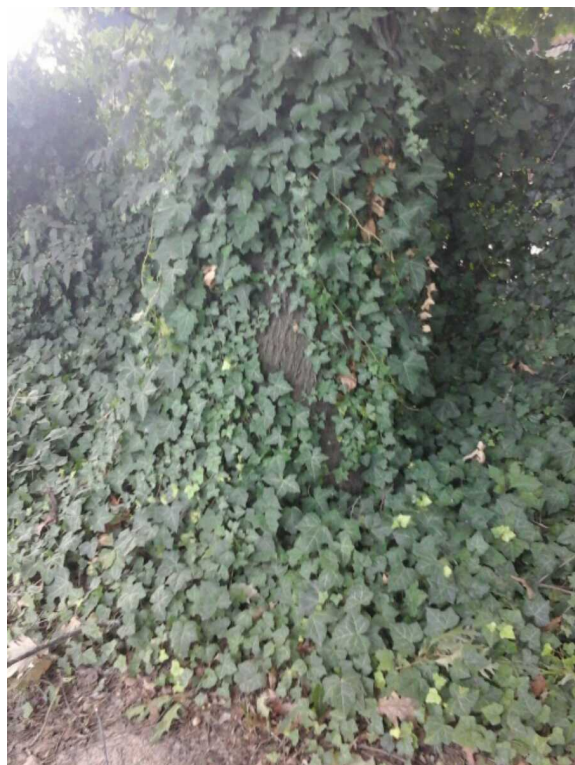
APPARATO RADICALE	COLLETO	FUSTO	CHIOMA
Non visibili	Totalmente nascosto	Ferite potat. non cicatriz.	Carpofori
		Inclinato	Ferite lungo le branche
		Infestato da rampicanti	Interferenza con altra pianta
			Monconi secchi
			Secco fisiologico
<b>Giudizio pianta:</b>	Sufficiente		
<b>Note:</b>

Approfondimento strumentale con Tomografia

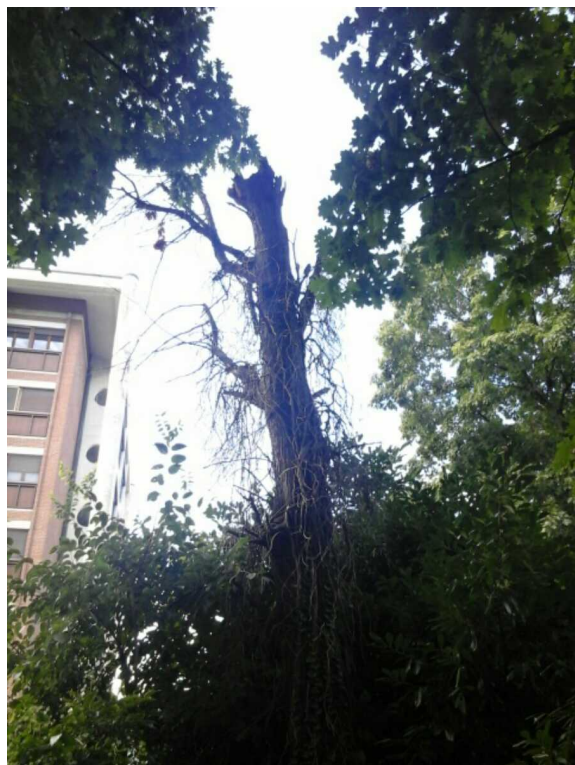
APPARATO RADICALE	COLLETO	FUSTO	CHIOMA
Non visibili	Totalmente nascosto	Infestato da rampicanti Stroncato	
<b>Giudizio pianta:</b>	Pessimo - Pianta morta		
<b>Note:</b>

**Interventi consigliati:**  
 Abbattimento

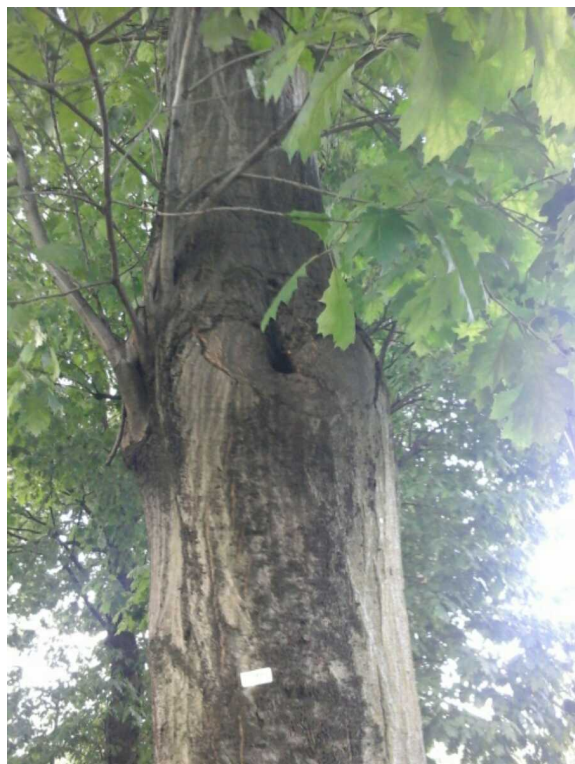
APPARATO RADICALE	COLLETO	FUSTO	CHIOMA
Non visibili		Cavità al tronco	Ferite lungo le branche
		Ferite potat. non cicatriz.	Interferenza con altra pianta
			Interferenza con palo o lampione
			Monconi secchi
			Secco fisiologico

**Giudizio pianta:** Sufficiente  
**Note:**

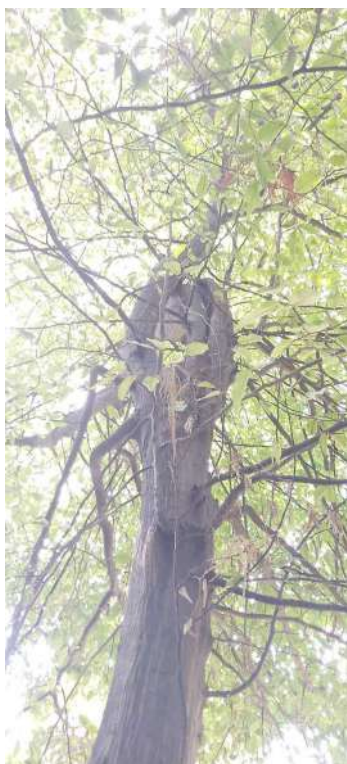
APPARATO RADICALE	COLLETO	FUSTO	CHIOMA
Interferenza con altra pianta		Carie	Ferite lungo le branche
Non visibili		Cavità aperta	Interferenza con altra pianta
		Ferita/e aperta	Secco fisiologico
		Ferite potat. non cicatriz.	
		Fessura orizzontale	
		Inclinato	
<b>Giudizio pianta:</b>	Mediocre		
<b>Note:</b>

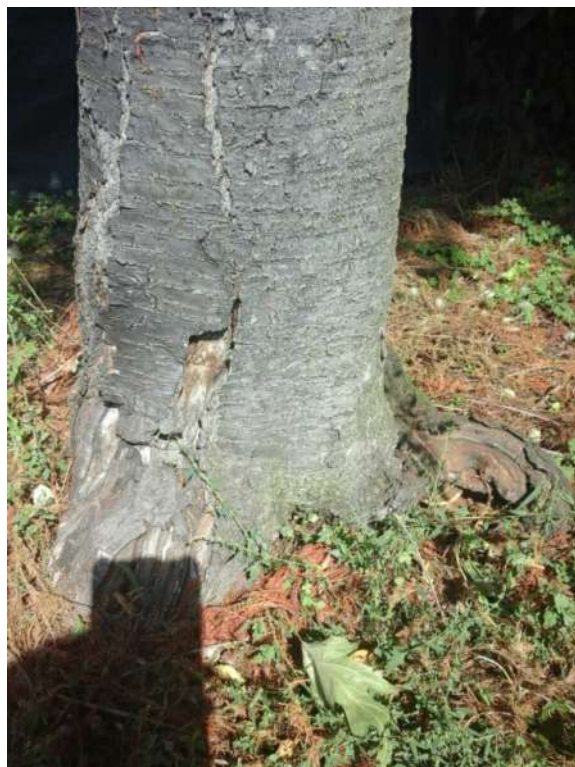
APPARATO RADICALE	COLLETO	FUSTO	CHIOMA
Carpofori	Carie	Distacchi corticali	Ferite lungo le branche
Cordoni danneggiati	Carpofori	Essudati	Interferenza con altra pianta
Interferenza con altra pianta	Ferita	Ferite potat. non cicatriz.	Secco fisiologico
Non visibili		Fessura verticale	
<b>Giudizio pianta:</b>	Mediocre		
<b>Note:</b>
