RIQUALIFICAZIONE AREA EX "DE NORA"

ANALISI AMBIENTALI Relazione Agronomica

RELAZIONE AGRONOMICA

**Abbattimento alberi all'interno della Riqualificazione Area Ex "De Nora" via Crespi 25
– via Dei Canzi 1, 13, 17 – via S. Faustino 65, Lambrate – Milano**

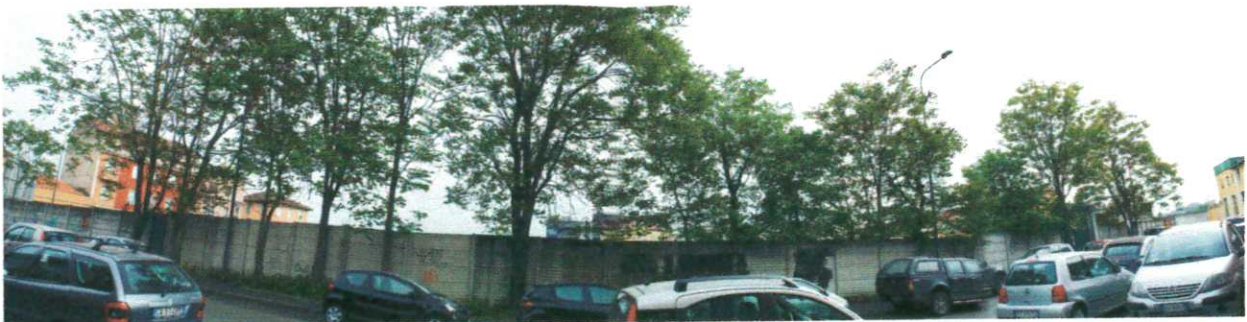
Le alberature in oggetto, per un totale di n. 8 esemplari, sono radicate lungo il confine Nord dell'area che sarà oggetto di riqualificazione, lungo il marciapiede Sud di via Gaetano Crespi a Milano (Foto 1, 2 e 3 e Planimetria 1). Dalle immagini sotto riportate è possibile vedere come i suddetti abbiano danneggiato le aiuole ed i relativi cordoli all'interno delle quali sono radicate.

Foto 1 – Panoramica del marciapiede sul lato Sud di via G. Crespi sul quale sono radicate l'8e alberature in oggetto.

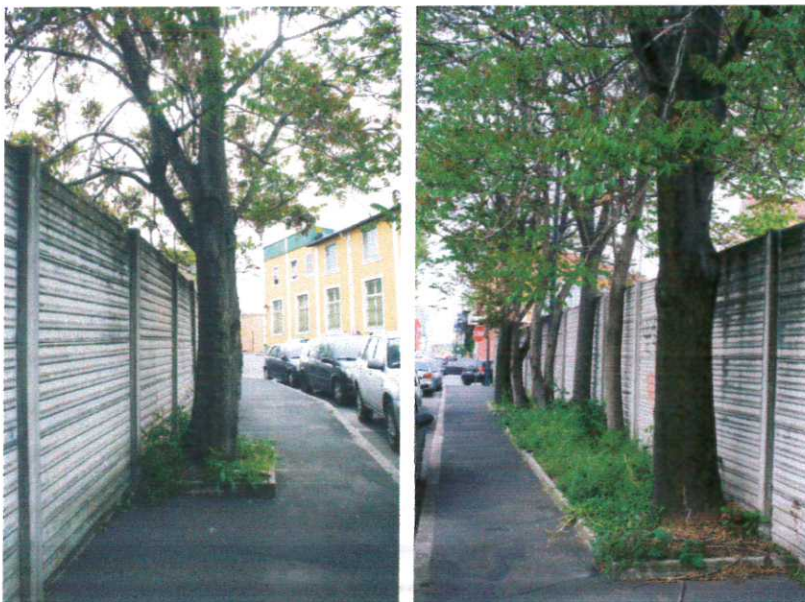
Foto 2 e 3 – Vista dei siti di radicazione delle alberature e dei tornelli danneggiati.

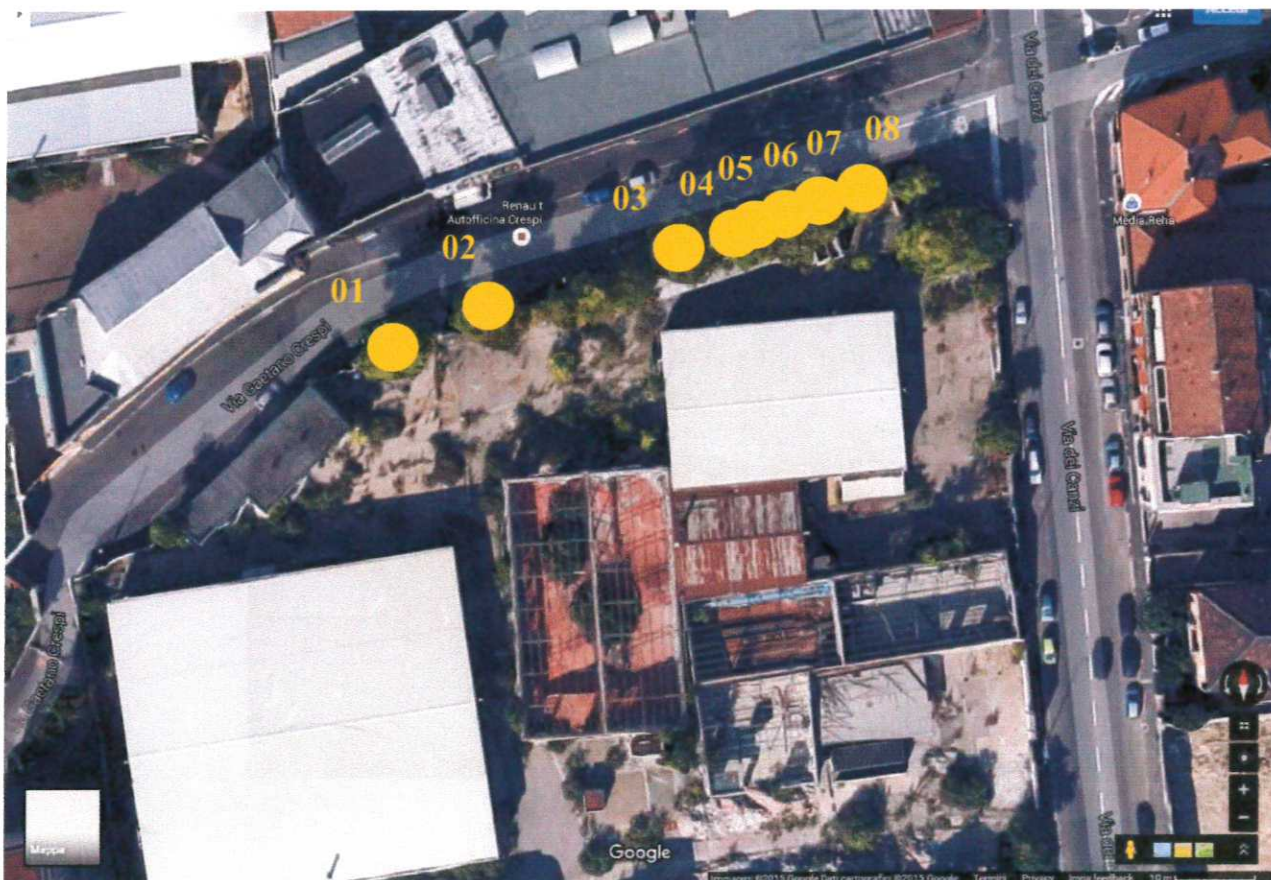
Planimetria 1 – Posizione delle alberature che dovranno essere abbattute (fonte Google Maps®)¹.

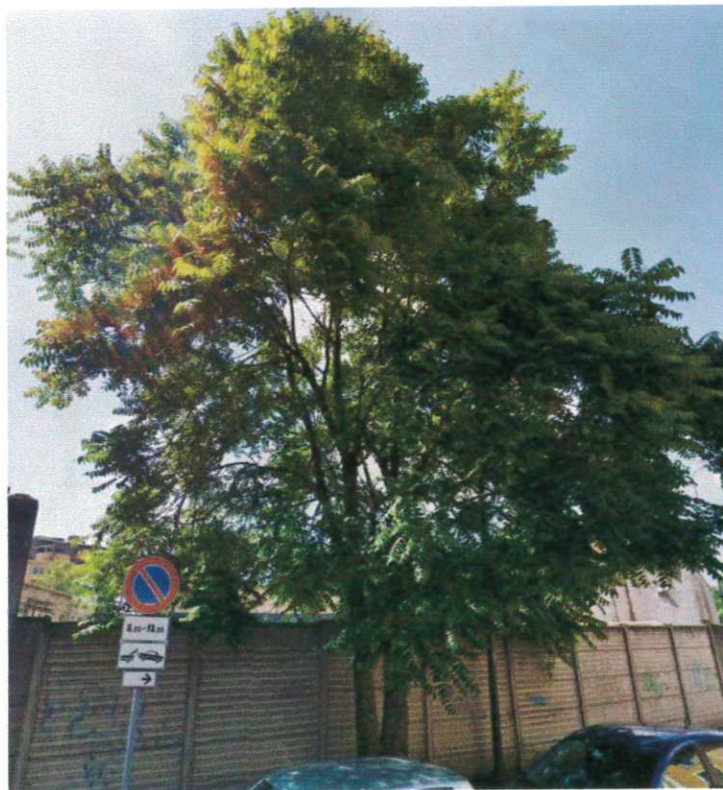
Esemplare n. 01

Specie: *Ailanthus altissima*
Altezza: 12 m
Diametro fusto: 25+35 cm (bicormico)
Note: Esemplare bicormico dallo stato vegetativo buono.
Foto:

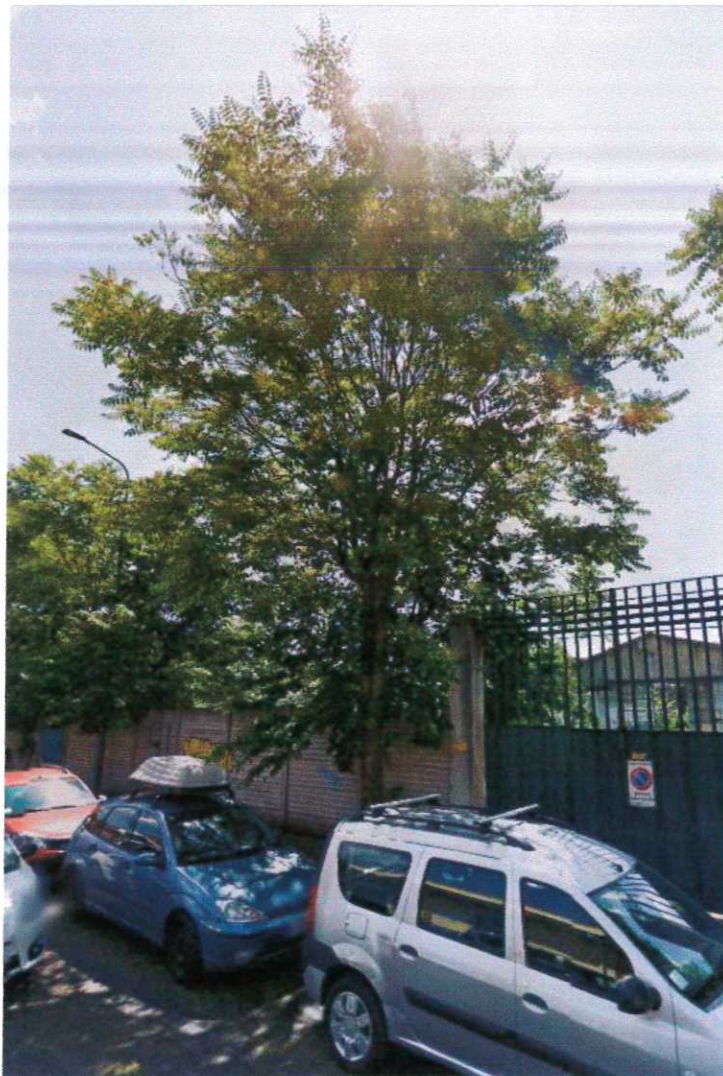
Esemplare n. 02

Specie: *Ailanthus altissima*

Altezza: 12 m

Diametro fusto: 30 cm

Note: Esemplare dallo stato vegetativo buono.

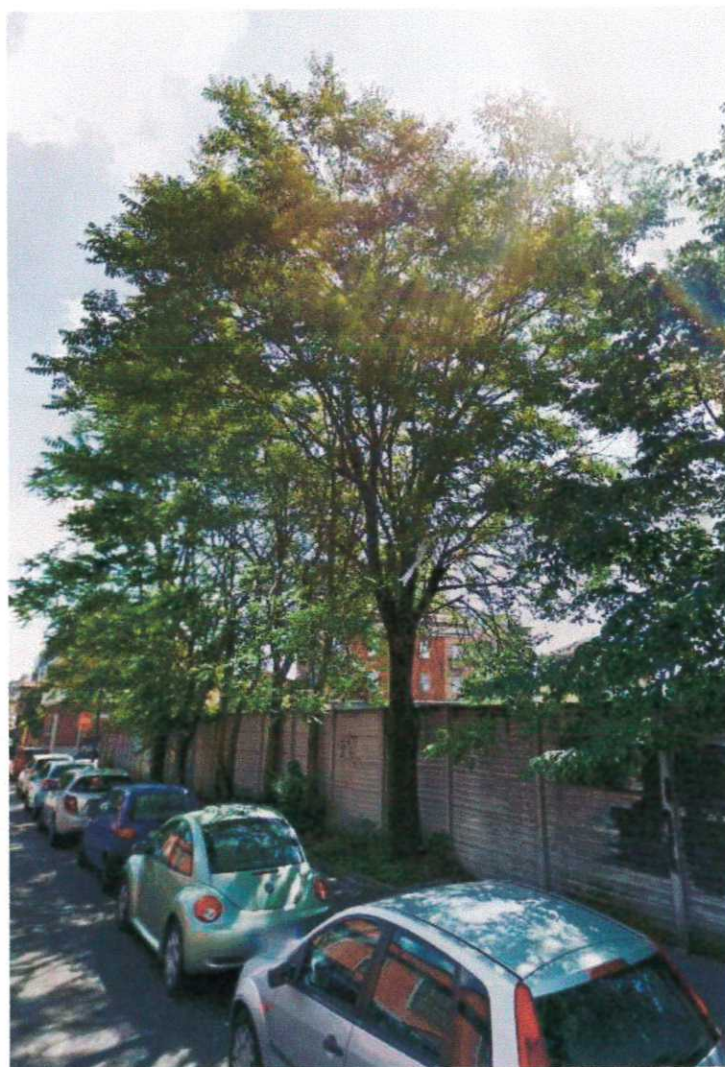
Esemplare n. 03

Specie: *Ailanthus altissima*

Altezza: 11 m

Diametro fusto: 45 cm

Note: Branchia secca proiettata verso la proprietà a Sud.

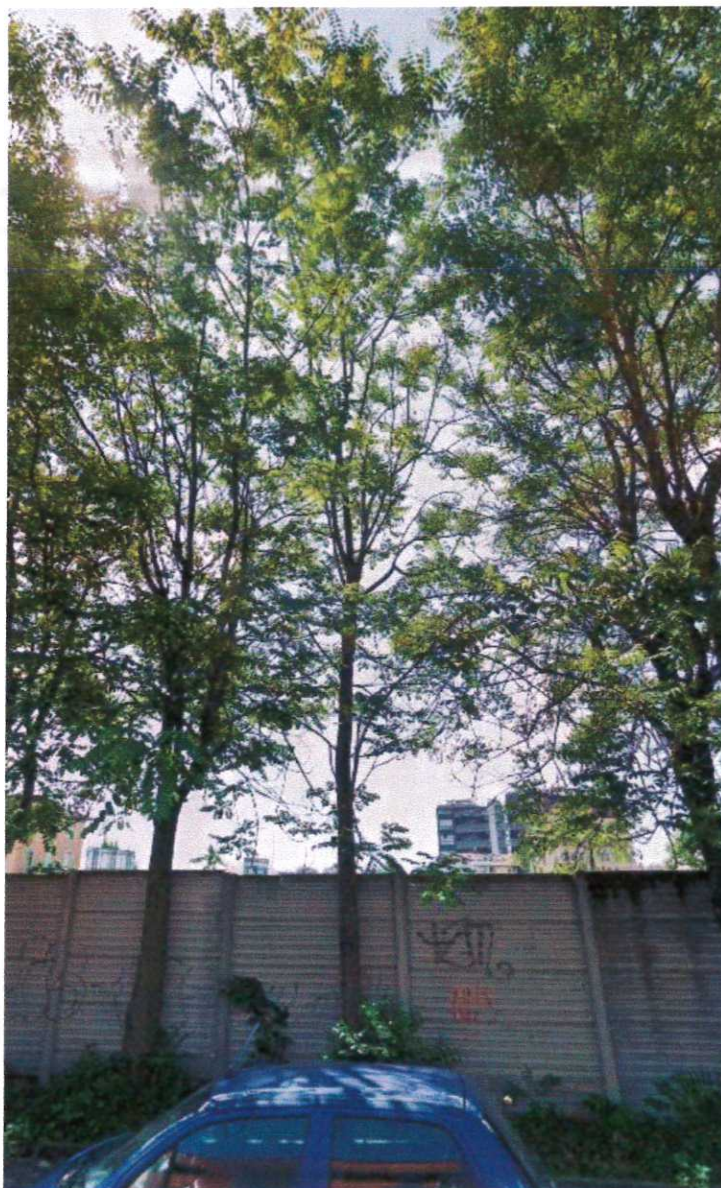
Esemplare n. 04

Specie: *Ailanthus altissima*
Altezza: 11 m
Diametro fusto: 20 cm
Note: Stato vegetativo stentato.
Foto:

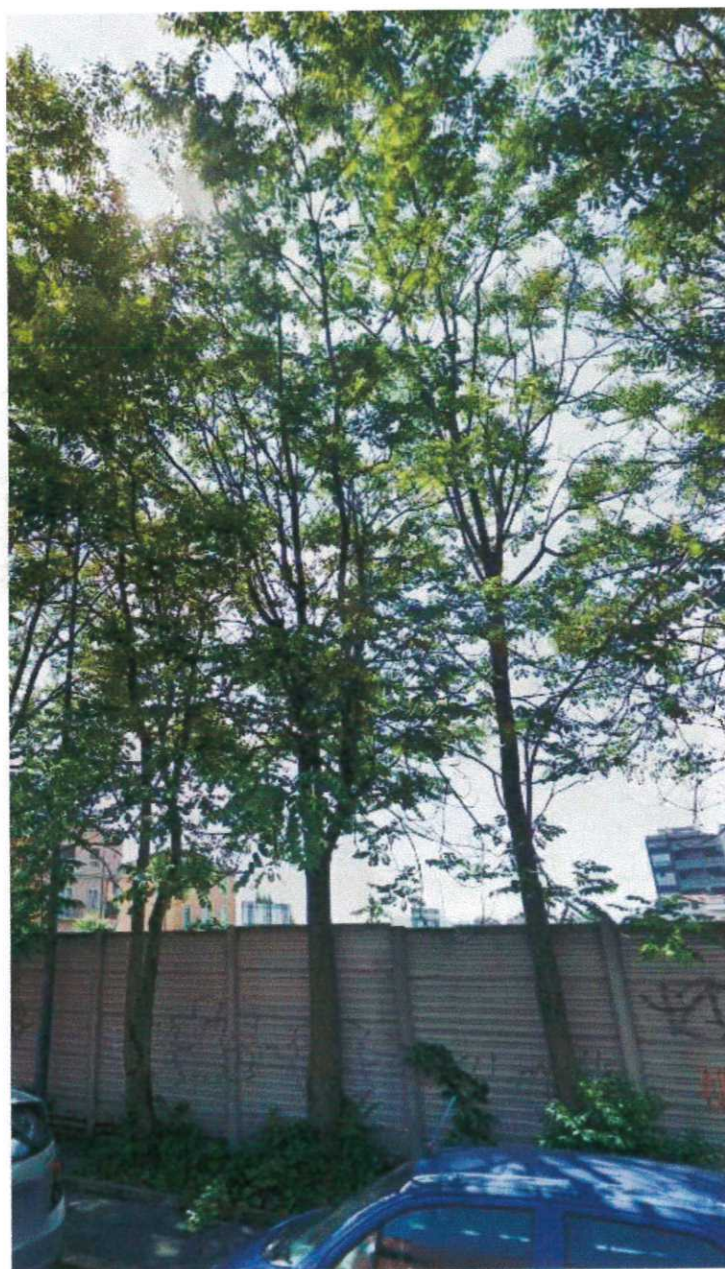
Esemplare n. 05

Specie: *Ailanthus altissima*

Altezza: 11 m

Diametro fusto: 30 cm

Note: Stato vegetativo stentato.

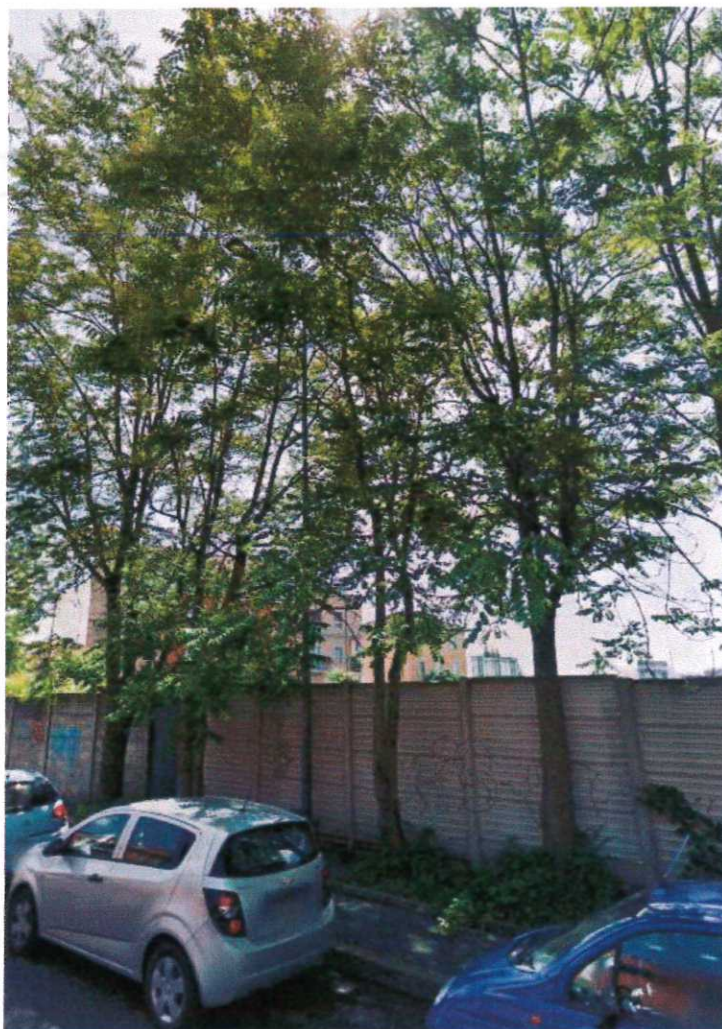
Esemplare n. 06

Specie: *Ailanthus altissima*

Altezza: 11 m

Diametro fusto: 20+20 cm (bicormico)

Note: Esemplare bicormico con inclusione corticale all'inserzione dei fusti e dallo stato vegetativo stentato.

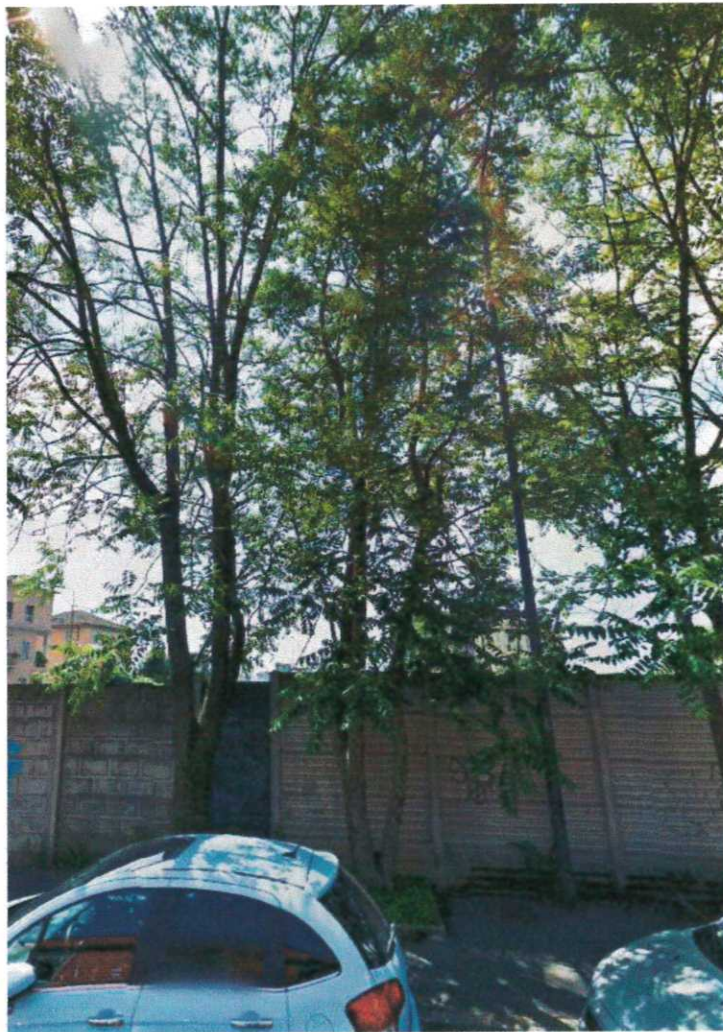
Esemplare n. 07

Specie: *Ailanthus altissima*
Altezza: 11 m
Diametro fusto: 25+15 cm (bicornico)
Note: Esemplare bicornico dallo stato vegetativo discreto.
Foto:

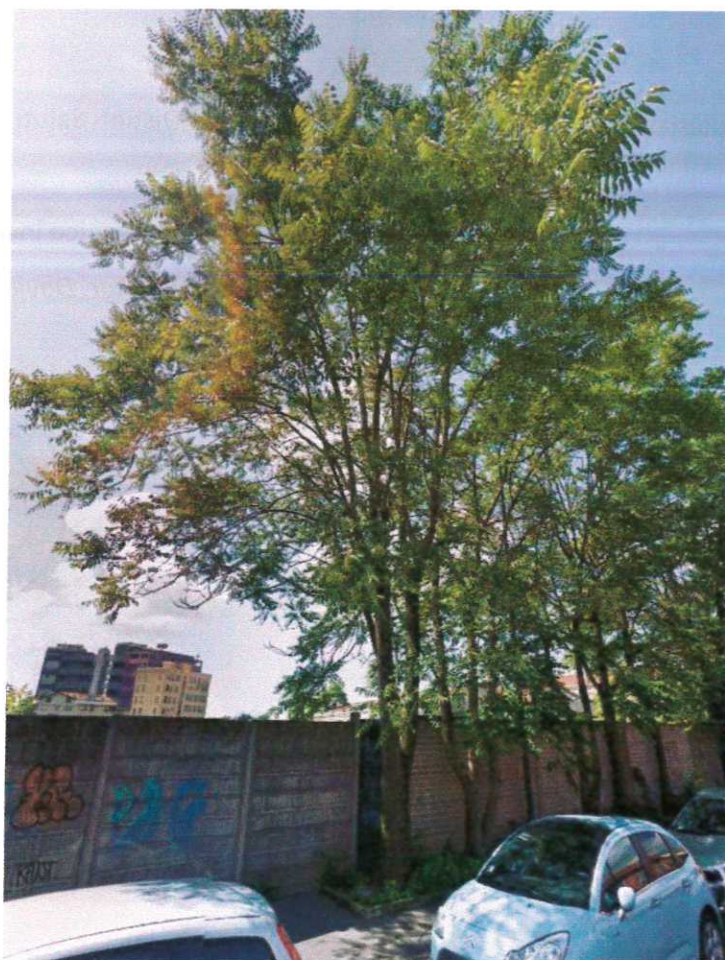
Esemplare n. 08

Specie: *Ailanthus altissima*
Altezza: 13 m
Diametro fusto: 40 cm
Note: Stato vegetativo discreto.
Foto:
