Rilievo – censimento e valutazione della stabilità visiva con metodologia V.T.A. del patrimonio arboreo esistente all'interno dell'area del PA San Leonardo in Via Enrico Falck n. 28 a Milano

Allegato 1A – Schede di rilievo – censimento e valutazione di stabilità visiva V.T.A. alberi ambito 1

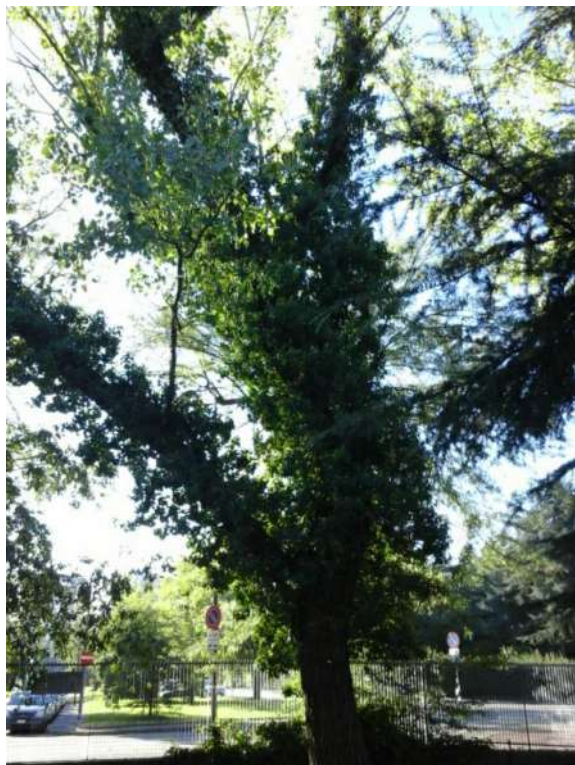
APPARATO RADICALE	COLLETO	FUSTO	CHIOMA
Interferenza con manufatto		Infestato da rampicanti	Ferite lungo le branche
Muro nelle vicinanze			Infestata da rampicante
Non visibili			Interferenza con altra pianta
Giudizio pianta:	Sufficiente		
Note:

CLASSE DI PROPENSIONE AL CEDIMENTO	RICONTROLLO
 A - trascurabile	<input type="checkbox"/> 36 mesi
 B - bassa	<input type="checkbox"/> 24 mesi
 C - moderata	<input type="checkbox"/> 18 mesi
X C-D - elevata	<input type="checkbox"/> 12 mesi
 D - estrema	<input type="checkbox"/> 6 mesi

Approfondimento strumentale con Prova di Trazione

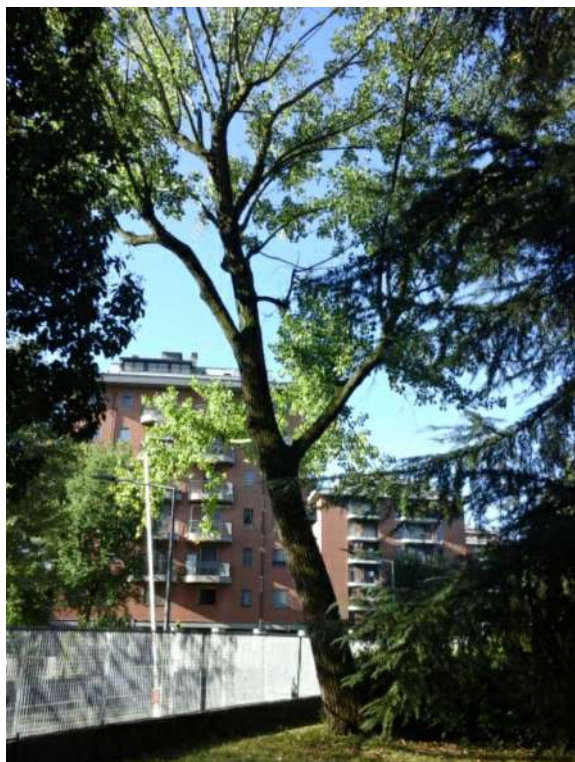
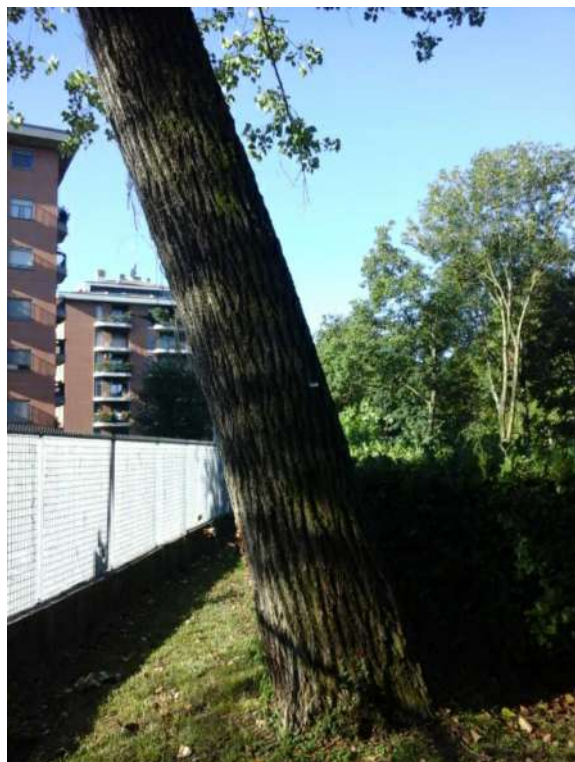
CLASSE DI PROPENSIONE AL CEDIMENTO	RICONTROLLO
<input type="checkbox"/> A - trascurabile	<input type="checkbox"/> 36 mesi
<input type="checkbox"/> B - bassa	<input type="checkbox"/> 24 mesi
<input type="checkbox"/> C - moderata	<input type="checkbox"/> 18 mesi
<input checked="" type="checkbox"/> C-D - elevata	<input type="checkbox"/> 12 mesi
<input type="checkbox"/> D - estrema	<input type="checkbox"/> 6 mesi

Approfondimento strumentale con Prova di Trazione

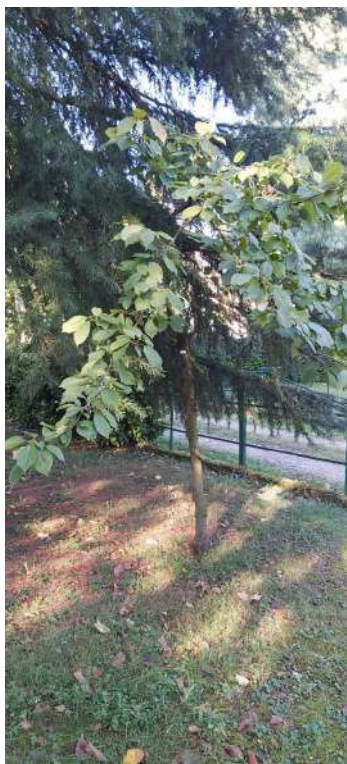
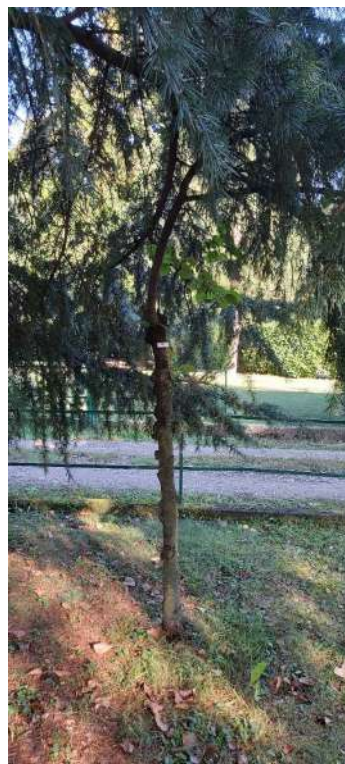
CLASSE DI PROPENSIONE AL CEDIMENTO	RICONTROLLO
<input checked="" type="checkbox"/> A - trascurabile	<input checked="" type="checkbox"/> 36 mesi
<input checked="" type="checkbox"/> B - bassa	<input type="checkbox"/> 24 mesi
<input type="checkbox"/> C - moderata	<input type="checkbox"/> 18 mesi
<input type="checkbox"/> C-D - elevata	<input type="checkbox"/> 12 mesi
<input type="checkbox"/> D - estrema	<input type="checkbox"/> 6 mesi

Potatura periodica di mantenimento , Ricontrollo entro tre anni

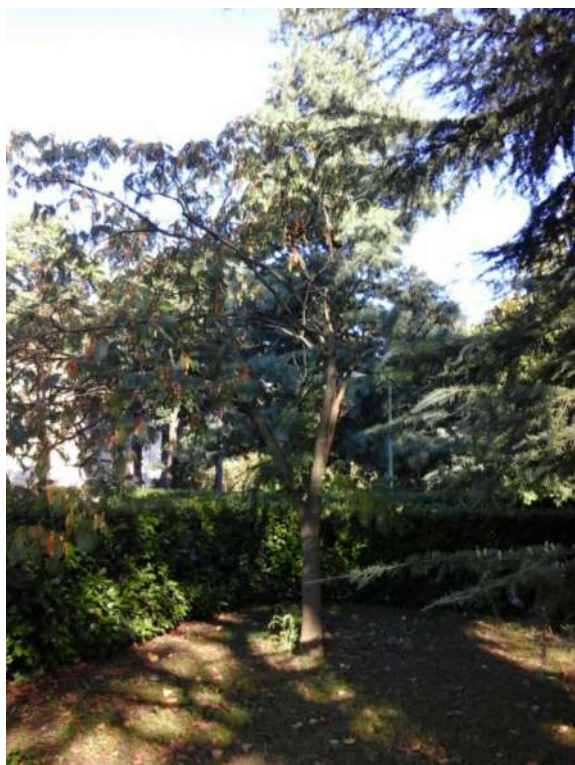
CLASSE DI PROPENSIONE AL CEDIMENTO	RICONTROLLO
 A - trascurabile	<input type="checkbox"/> 36 mesi
 B - bassa	<input type="checkbox"/> 24 mesi
 X C - moderata	<input type="checkbox"/> 18 mesi
 C-D - elevata	<input checked="" type="checkbox"/> 12 mesi
 D - estrema	<input type="checkbox"/> 6 mesi

Potatura di rimonda , Potatura periodica di mantenimento , Ricontrollo entro un anno

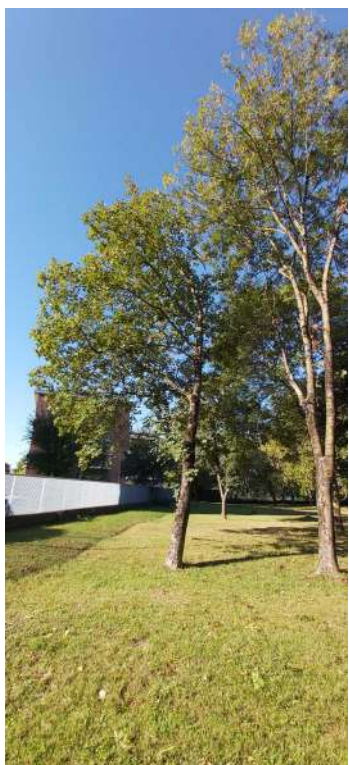
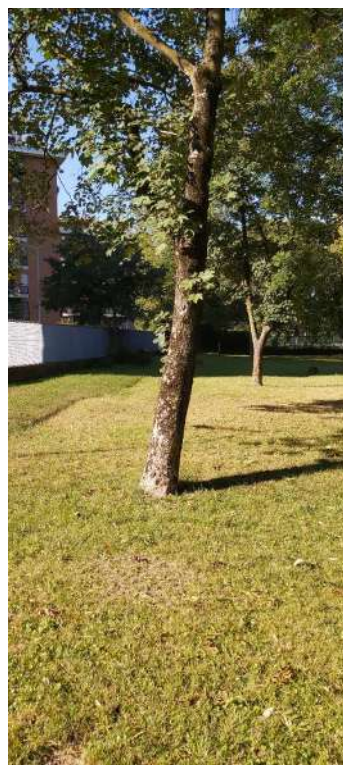
CLASSE DI PROPENSIONE AL CEDIMENTO	RICONTROLLO
<input type="checkbox"/> A - trascurabile	<input type="checkbox"/> 36 mesi
<input checked="" type="checkbox"/> X B - bassa	<input checked="" type="checkbox"/> 24 mesi
<input type="checkbox"/> C - moderata	<input type="checkbox"/> 18 mesi
<input type="checkbox"/> C-D - elevata	<input type="checkbox"/> 12 mesi
<input type="checkbox"/> D - estrema	<input type="checkbox"/> 6 mesi

Potatura di rimonda , Potatura periodica di mantenimento , Ricontrollo entro due anni

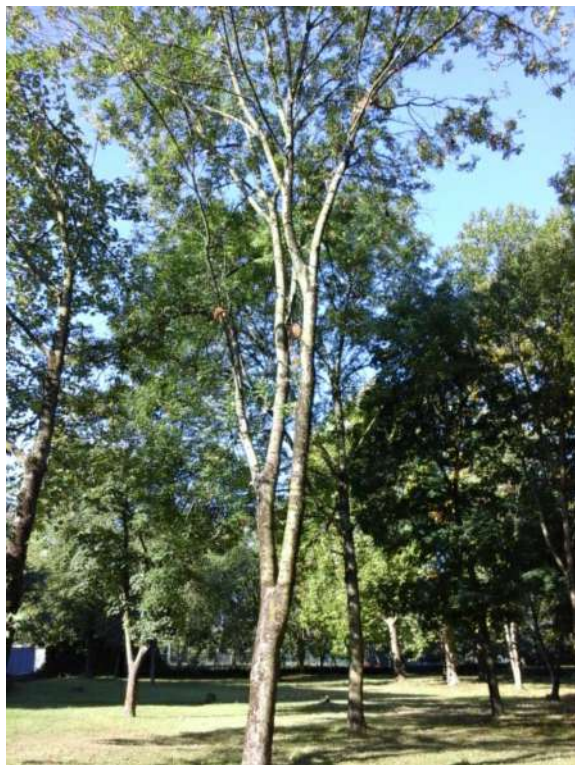
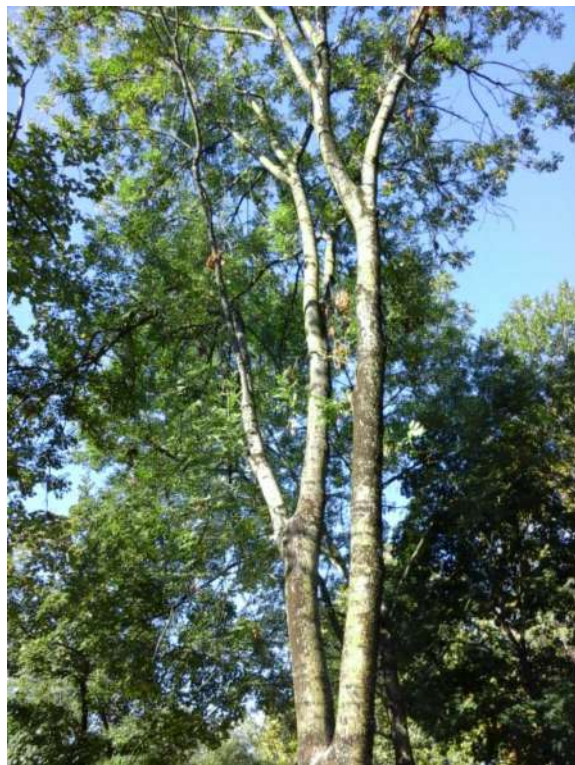
CLASSE DI PROPENSIONE AL CEDIMENTO	RICONTROLLO
<input type="checkbox"/> A - trascurabile	<input type="checkbox"/> 36 mesi
<input checked="" type="checkbox"/> B - bassa	<input checked="" type="checkbox"/> 24 mesi
<input type="checkbox"/> C - moderata	<input type="checkbox"/> 18 mesi
<input type="checkbox"/> C-D - elevata	<input type="checkbox"/> 12 mesi
<input type="checkbox"/> D - estrema	<input type="checkbox"/> 6 mesi

Potatura di rimonda , Potatura periodica di mantenimento , Ricontrollo entro due anni

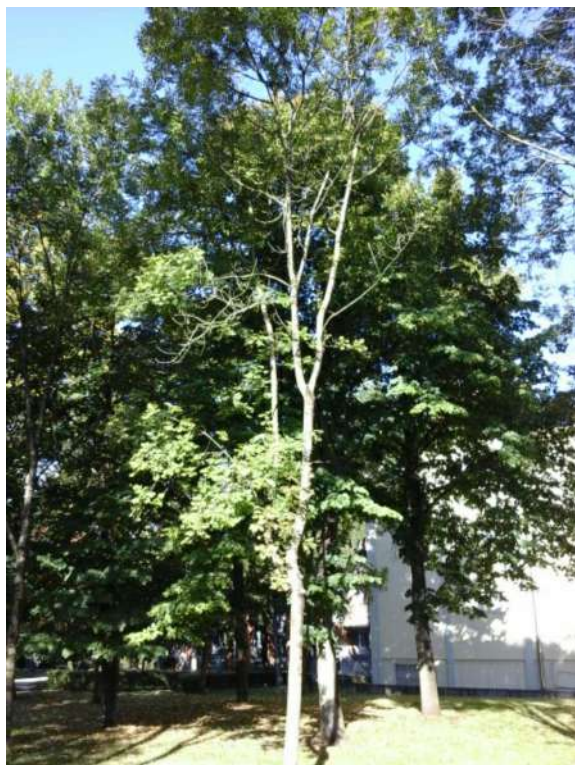
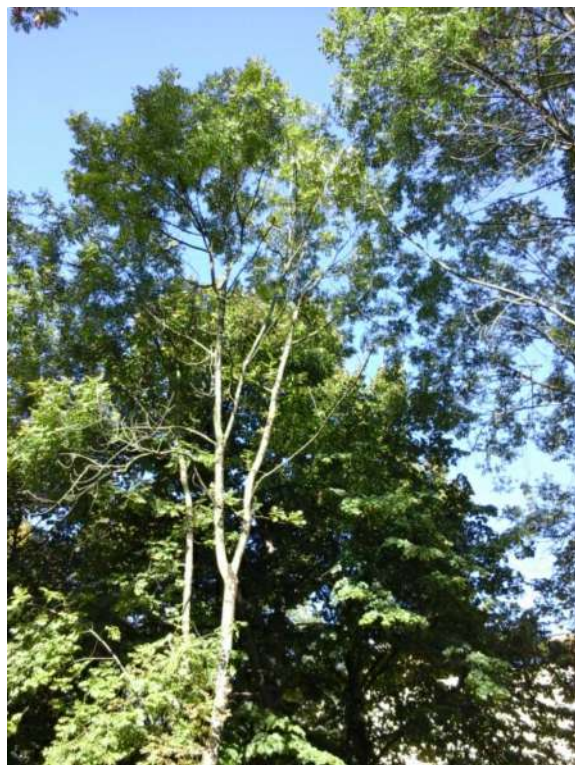
CLASSE DI PROPENSIONE AL CEDIMENTO	RICONTROLLO
<input type="checkbox"/> A - trascurabile	<input type="checkbox"/> 36 mesi
<input checked="" type="checkbox"/> B - bassa	<input checked="" type="checkbox"/> 24 mesi
<input type="checkbox"/> C - moderata	<input type="checkbox"/> 18 mesi
<input type="checkbox"/> C-D - elevata	<input type="checkbox"/> 12 mesi
<input type="checkbox"/> D - estrema	<input type="checkbox"/> 6 mesi

Potatura di rimonda , Potatura periodica di mantenimento , Ricontrollo entro due anni

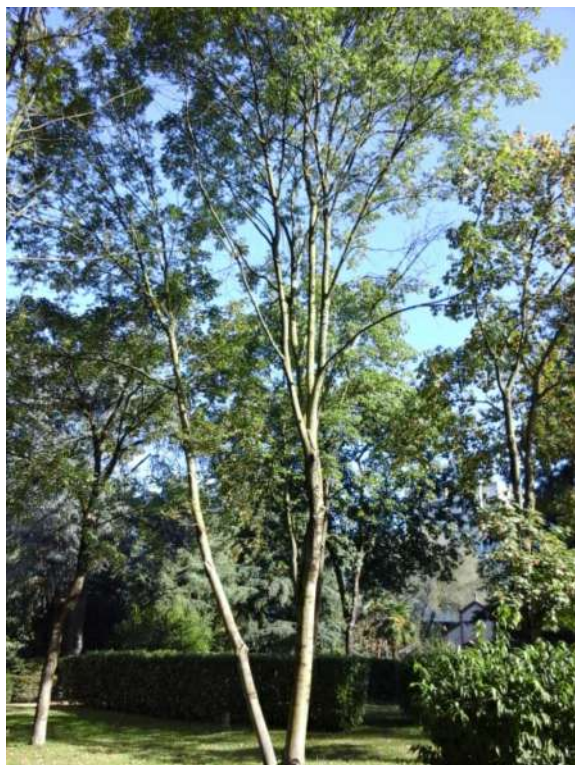
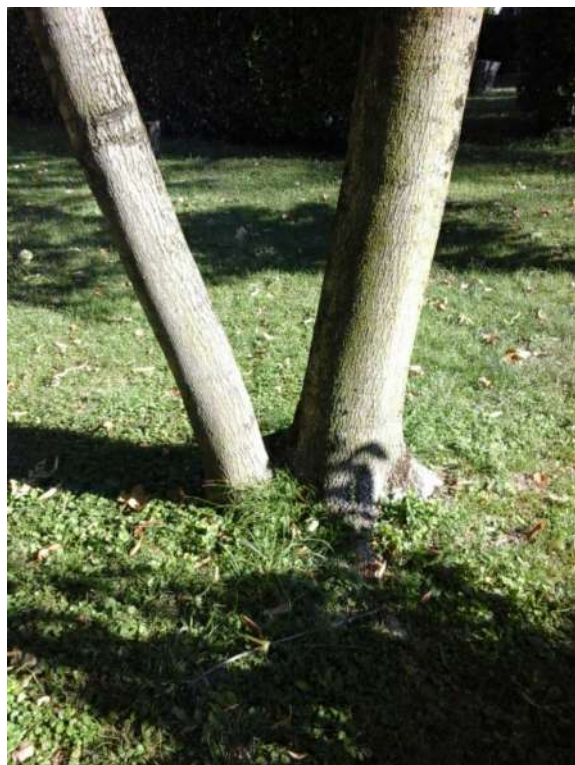
CLASSE DI PROPENSIONE AL CEDIMENTO	RICONTROLLO
<input type="checkbox"/> A - trascurabile	<input type="checkbox"/> 36 mesi
<input type="checkbox"/> B - bassa	<input type="checkbox"/> 24 mesi
<input checked="" type="checkbox"/> X C - moderata	<input type="checkbox"/> 18 mesi
<input type="checkbox"/> C-D - elevata	<input checked="" type="checkbox"/> 12 mesi
<input type="checkbox"/> D - estrema	<input type="checkbox"/> 6 mesi

Potatura di rimonda , Potatura periodica di mantenimento , Ricontrollo entro un anno

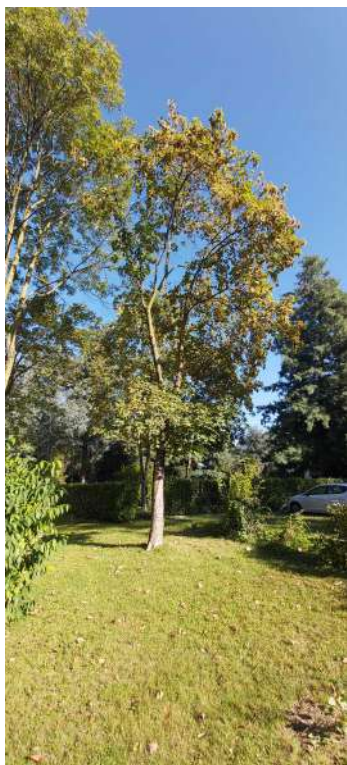
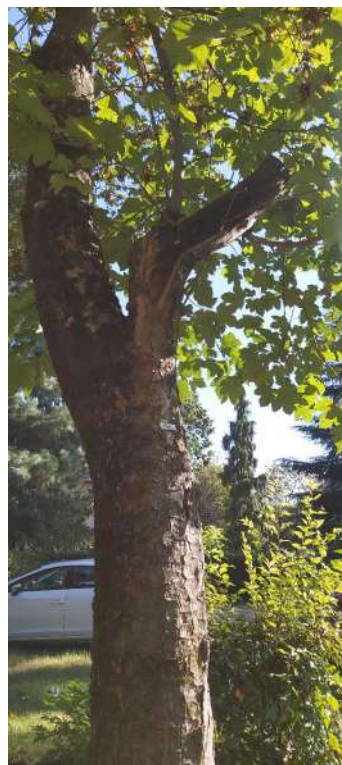
APPARATO RADICALE	COLLETO	FUSTO	CHIOMA
Non visibili	Sezione anomala	Ferite potat. non cicatriz.	Asimmetrica
		Fessura verticale	Branche lesionate
		Inclinato	Ferite lungo le branche
		Ricoperto da edera	Infestata da rampicante
			Interferenza con altra pianta
			Secco fisiologico
Giudizio pianta:	Sufficiente		
Note:

CLASSE DI PROPENSIONE AL CEDIMENTO	RICONTROLLO
<input type="checkbox"/> A - trascurabile	<input type="checkbox"/> 36 mesi
<input type="checkbox"/> B - bassa	<input type="checkbox"/> 24 mesi
<input checked="" type="checkbox"/> C - moderata	<input type="checkbox"/> 18 mesi
<input type="checkbox"/> C-D - elevata	<input checked="" type="checkbox"/> 12 mesi
<input type="checkbox"/> D - estrema	<input type="checkbox"/> 6 mesi

Potatura di rimonda , Potatura periodica di mantenimento , Ricontrollo entro un anno

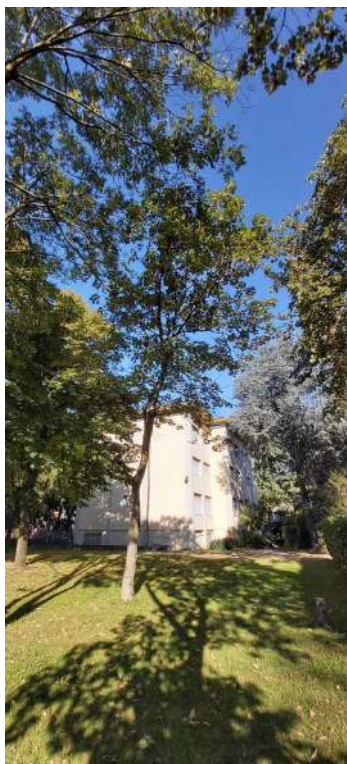
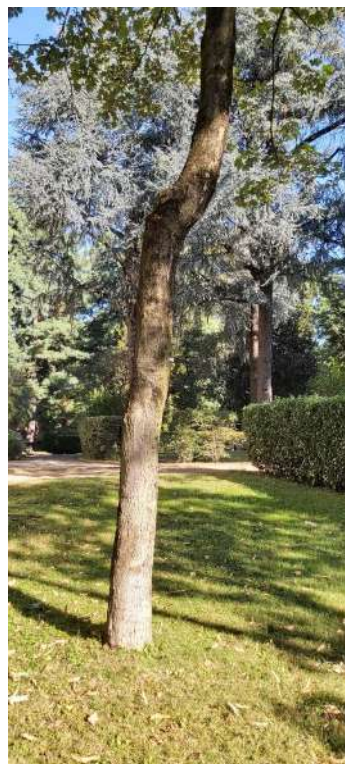
CLASSE DI PROPENSIONE AL CEDIMENTO	RICONTROLLO
<input type="checkbox"/> A - trascurabile	<input type="checkbox"/> 36 mesi
<input type="checkbox"/> B - bassa	<input type="checkbox"/> 24 mesi
<input checked="" type="checkbox"/> C - moderata	<input type="checkbox"/> 18 mesi
<input type="checkbox"/> C-D - elevata	<input checked="" type="checkbox"/> 12 mesi
<input type="checkbox"/> D - estrema	<input type="checkbox"/> 6 mesi

Potatura di rimonda , Potatura periodica di mantenimento , Ricontrollo entro un anno

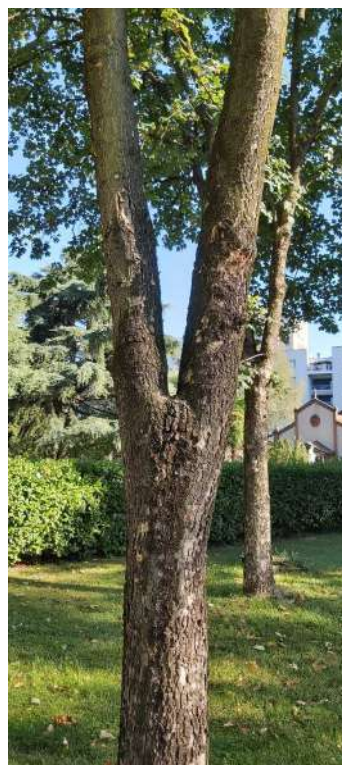
Immagine difetti

CLASSE DI PROPENSIONE AL CEDIMENTO	RICONTROLLO
<input type="checkbox"/> A - trascurabile	<input type="checkbox"/> 36 mesi
<input type="checkbox"/> B - bassa	<input type="checkbox"/> 24 mesi
<input checked="" type="checkbox"/> C - moderata	<input type="checkbox"/> 18 mesi
<input type="checkbox"/> C-D - elevata	<input checked="" type="checkbox"/> 12 mesi
<input type="checkbox"/> D - estrema	<input type="checkbox"/> 6 mesi

Potatura di rimonda , Potatura periodica di mantenimento , Ricontrollo entro un anno

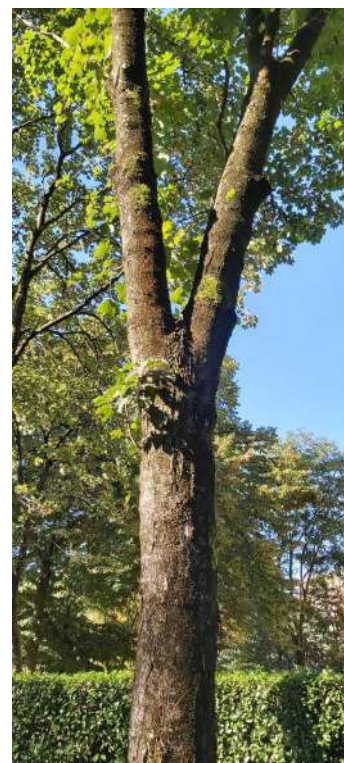
Immagine difetti

Data rilievo: 29-09-2020 **Ambito:** Ambito 1 Milano
Tassonomia: Acer pseudoplatanus **Altezza (mt):** 13 **Diametro (cm):** 35
Circonferenza (cm): 110 **Diametro chioma (mt):** 6
Sito di radicazione: Terreno inerbito **Disposizione:** Gruppo misto **Fase fisiologica:** Adulto

CLASSE DI PROPENSIONE AL CEDIMENTO	RICONTROLLO
<input type="checkbox"/> A - trascurabile	<input type="checkbox"/> 36 mesi
<input type="checkbox"/> B - bassa	<input type="checkbox"/> 24 mesi
<input checked="" type="checkbox"/> C - moderata	<input type="checkbox"/> 18 mesi
<input type="checkbox"/> C-D - elevata	<input checked="" type="checkbox"/> 12 mesi
<input type="checkbox"/> D - estrema	<input type="checkbox"/> 6 mesi

Potatura di rimonda , Potatura periodica di mantenimento , Ricontrollo entro un anno

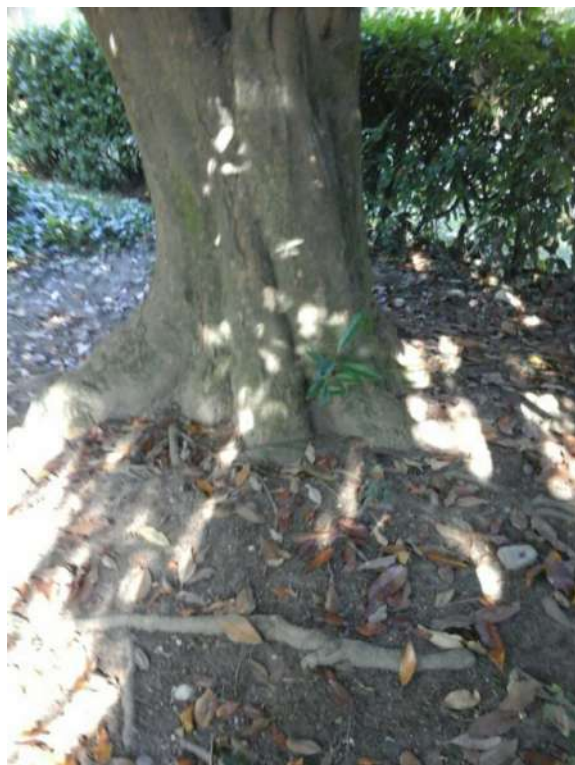
Immagine difetti

Data rilievo: 29-09-2020 **Ambito:** Ambito 1 Milano
Tassonomia: Magnolia grandiflora **Altezza (mf):** 13 **Diametro (cm):** 60
Circonferenza (cm): 188 **Diametro chioma (mf):** 8
Sito di radicazione: Terreno inerbito **Disposizione:** Gruppo misto **Fase fisiologica:** Adulto

CLASSE DI PROPENSIONE AL CEDIMENTO	RICONTROLLO
<input type="checkbox"/> A - trascurabile	<input type="checkbox"/> 36 mesi
<input checked="" type="checkbox"/> B - bassa	<input checked="" type="checkbox"/> 24 mesi
<input type="checkbox"/> C - moderata	<input type="checkbox"/> 18 mesi
<input type="checkbox"/> C-D - elevata	<input type="checkbox"/> 12 mesi
<input type="checkbox"/> D - estrema	<input type="checkbox"/> 6 mesi

Potatura di rimonda , Potatura periodica di mantenimento , Ricontrollo entro due anni

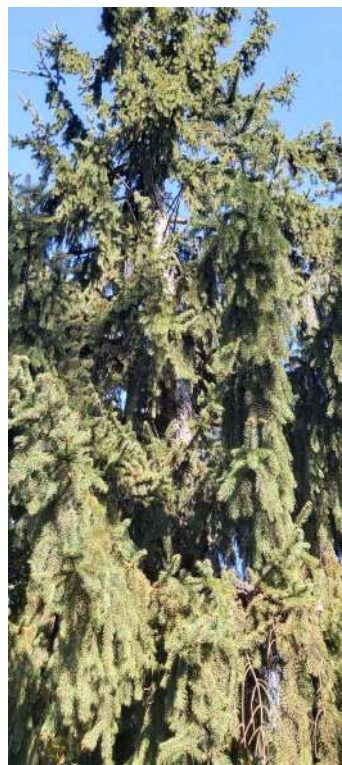
Immagine difetti

Data rilievo: 29-09-2020 **Ambito:** Ambito 1 Milano
Tassonomia: Picea abies **Altezza (mf):** 13 **Diametro (cm):** 25
Circonferenza (cm): 78 **Diametro chioma (mf):** 5
Sito di radicazione: Terreno inerbito **Disposizione:** Gruppo misto **Fase fisiologica:** Adulto

CLASSE DI PROPENSIONE AL CEDIMENTO	RICONTROLLO
<input type="checkbox"/> A - trascurabile	<input type="checkbox"/> 36 mesi
<input type="checkbox"/> B - bassa	<input type="checkbox"/> 24 mesi
<input checked="" type="checkbox"/> C - moderata	<input type="checkbox"/> 18 mesi
<input type="checkbox"/> C-D - elevata	<input checked="" type="checkbox"/> 12 mesi
<input type="checkbox"/> D - estrema	<input type="checkbox"/> 6 mesi

Interventi consigliati:
 Potatura di rimonda , Potatura periodica di mantenimento , Ricontrollo entro un anno

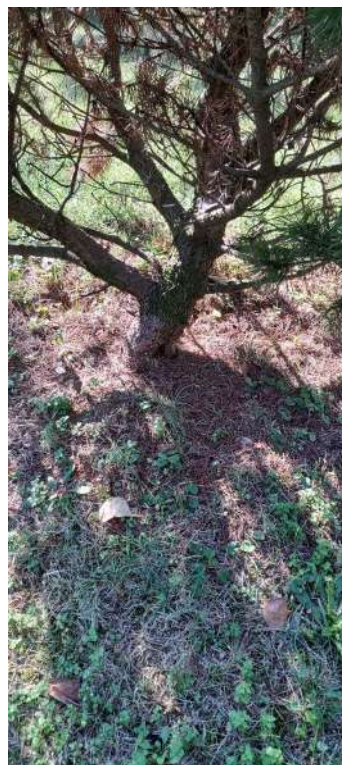
Immagine difetti

Data rilievo: 29-09-2020 **Ambito:** Ambito 1 Milano
Tassonomia: Pinus sp. **Altezza (mt):** 2.5 **Diametro (cm):** 8
Circonferenza (cm): 25 **Diametro chioma (mt):** 1.5
Sito di radicazione: Terreno inerbito **Disposizione:** Gruppo misto **Fase fisiologica:** Adulto

CLASSE DI PROPENSIONE AL CEDIMENTO	RICONTROLLO
<input checked="" type="checkbox"/> A - trascurabile	<input checked="" type="checkbox"/> 36 mesi
<input type="checkbox"/> B - bassa	<input type="checkbox"/> 24 mesi
<input type="checkbox"/> C - moderata	<input type="checkbox"/> 18 mesi
<input type="checkbox"/> C-D - elevata	<input type="checkbox"/> 12 mesi
<input type="checkbox"/> D - estrema	<input type="checkbox"/> 6 mesi

Potatura di rimonda , Potatura periodica di mantenimento , Ricontrollo entro tre anni

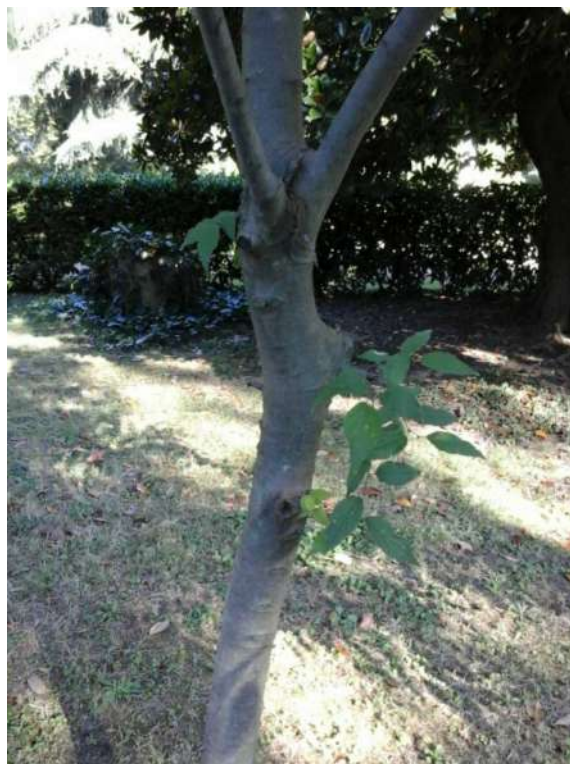
Immagine difetti

Data rilievo: 29-09-2020 **Ambito:** Ambito 1 Milano
Tassonomia: Celtis australis **Altezza (mt):** 5 **Diametro (cm):** 8
Circonferenza (cm): 25 **Diametro chioma (mt):** 3
Sito di radicazione: Terreno inerbito **Disposizione:** Gruppo misto **Fase fisiologica:** Adulto

CLASSE DI PROPENSIONE AL CEDIMENTO	RICONTROLLO
<input type="checkbox"/> A - trascurabile	<input checked="" type="checkbox"/> 36 mesi
<input checked="" type="checkbox"/> B - bassa	<input type="checkbox"/> 24 mesi
<input type="checkbox"/> C - moderata	<input type="checkbox"/> 18 mesi
<input type="checkbox"/> C-D - elevata	<input type="checkbox"/> 12 mesi
<input type="checkbox"/> D - estrema	<input type="checkbox"/> 6 mesi

Potatura periodica di mantenimento , Ricontrollo entro tre anni

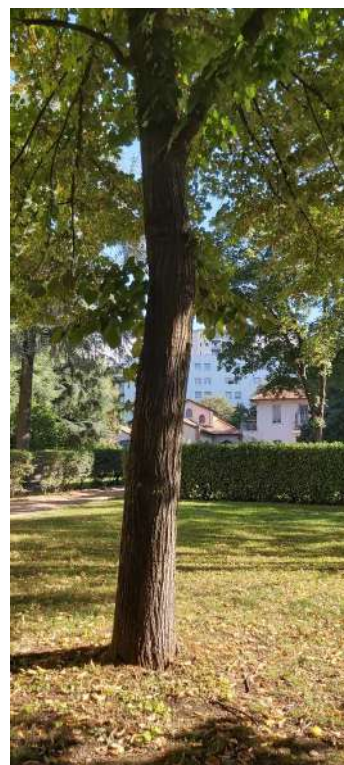
Immagine difetti

Data rilievo: 29-09-2020 **Ambito:** Ambito 1 Milano
Tassonomia: Tilia platyphyllos **Altezza (mt):** 16 **Diametro (cm):** 40
Circonferenza (cm): 126 **Diametro chioma (mt):** 7
Sito di radicazione: Terreno inerbito **Disposizione:** Gruppo misto **Fase fisiologica:** Adulto

<input checked="" type="checkbox"/> A - trascurabile	<input type="checkbox"/> 36 mesi
<input checked="" type="checkbox"/> B - bassa	<input checked="" type="checkbox"/> 24 mesi
<input type="checkbox"/> C - moderata	<input type="checkbox"/> 18 mesi
<input type="checkbox"/> C-D - elevata	<input type="checkbox"/> 12 mesi
<input type="checkbox"/> D - estrema	<input type="checkbox"/> 6 mesi

Interventi consigliati:
 Potatura di rimonda , Potatura periodica di mantenimento , Ricontrollo entro due anni

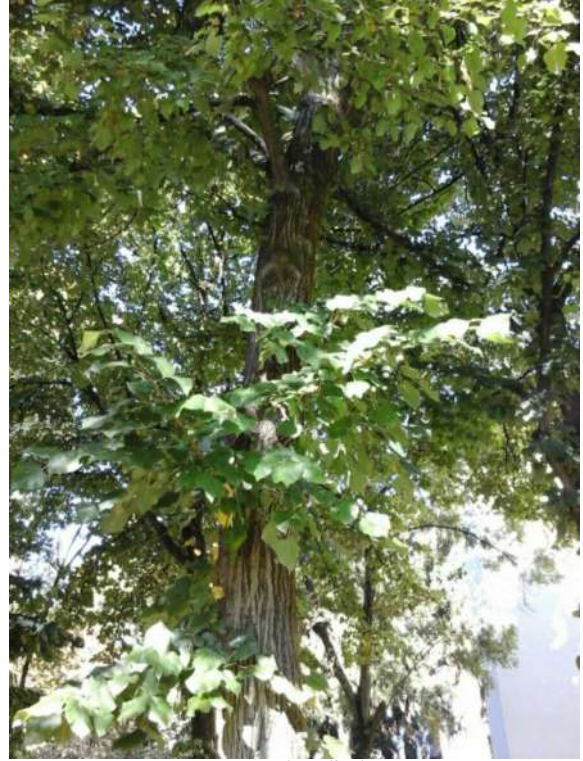
Immagine difetti

Data rilievo: 29-09-2020 **Ambito:** Ambito 1 Milano
Tassonomia: Tilia platyphyllos **Altezza (mt):** 16 **Diametro (cm):** 40
Circonferenza (cm): 126 **Diametro chioma (mt):** 7
Sito di radicazione: Terreno inerbito **Disposizione:** Gruppo misto **Fase fisiologica:** Adulto

CLASSE DI PROPENSIONE AL CEDIMENTO	RICONTROLLO
<input type="checkbox"/> A - trascurabile	<input type="checkbox"/> 36 mesi
<input checked="" type="checkbox"/> B - bassa	<input checked="" type="checkbox"/> 24 mesi
<input type="checkbox"/> C - moderata	<input type="checkbox"/> 18 mesi
<input type="checkbox"/> C-D - elevata	<input type="checkbox"/> 12 mesi
<input type="checkbox"/> D - estrema	<input type="checkbox"/> 6 mesi

Potatura di rimonda , Potatura periodica di mantenimento , Ricontrollo entro due anni

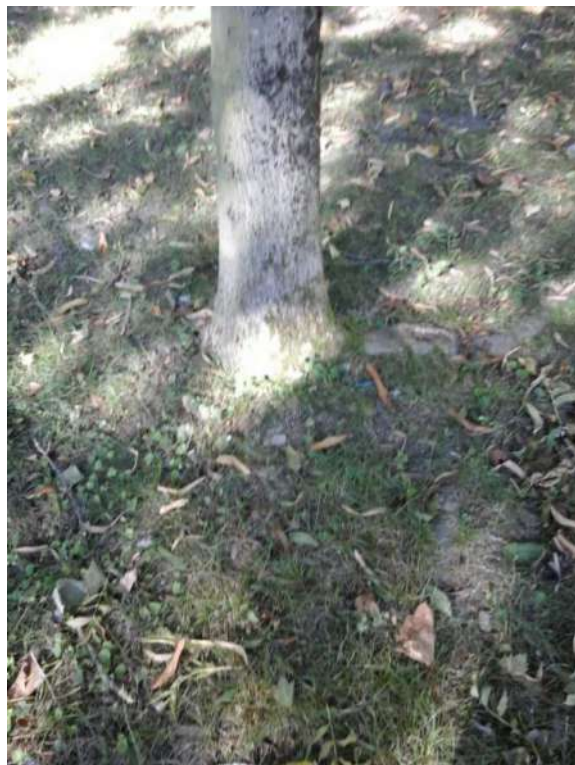
Immagine difetti

Data rilievo: 29-09-2020 **Ambito:** Ambito 1 Milano
Tassonomia: Fraxinus excelsior **Altezza (mt):** 14 **Diametro (cm):** 20
Circonferenza (cm): 63 **Diametro chioma (mt):** 6
Sito di radicazione: Terreno inerbito **Disposizione:** Gruppo misto **Fase fisiologica:** Adulto

Potatura di rimonda , Potatura periodica di mantenimento , Ricontrollo entro due anni

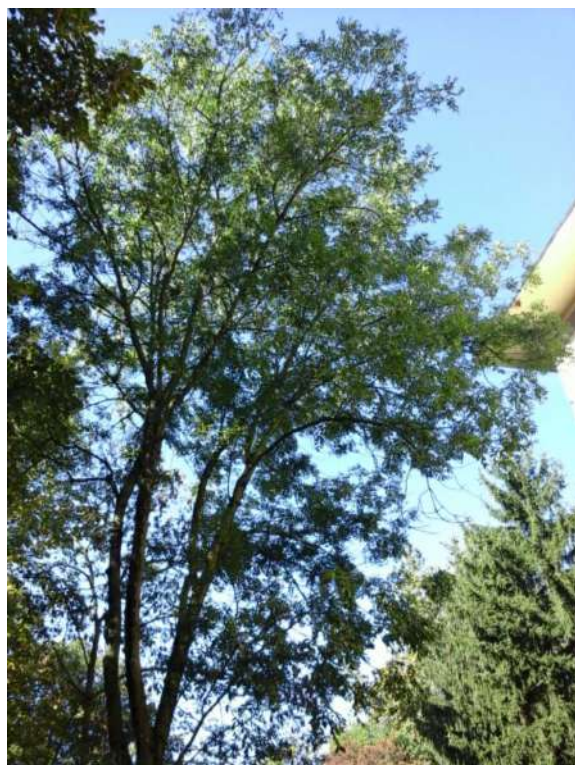
Immagine difetti

CLASSE DI PROPENSIONE AL CEDIMENTO	RICONTROLLO
<input type="checkbox"/> A - trascurabile	<input type="checkbox"/> 36 mesi
<input checked="" type="checkbox"/> B - bassa	<input checked="" type="checkbox"/> 24 mesi
<input type="checkbox"/> C - moderata	<input type="checkbox"/> 18 mesi
<input type="checkbox"/> C-D - elevata	<input type="checkbox"/> 12 mesi
<input type="checkbox"/> D - estrema	<input type="checkbox"/> 6 mesi

Potatura di rimonda , Potatura periodica di mantenimento , Ricontrollo entro due anni

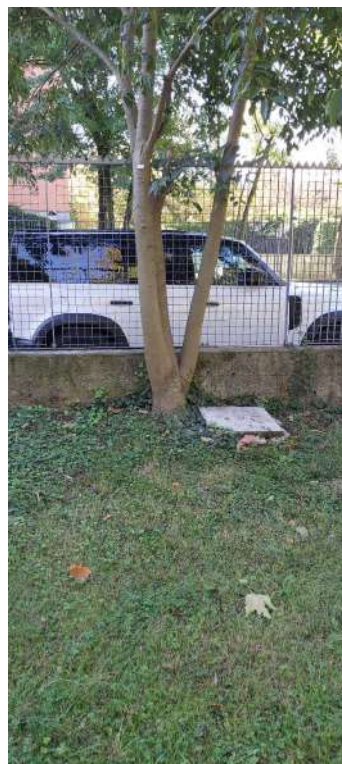
Immagine difetti

CLASSE DI PROPENSIONE AL CEDIMENTO	RICONTROLLO
<input checked="" type="checkbox"/> A - trascurabile	<input type="checkbox"/> 36 mesi
<input type="checkbox"/> B - bassa	<input type="checkbox"/> 24 mesi
<input type="checkbox"/> C - moderata	<input type="checkbox"/> 18 mesi
<input type="checkbox"/> C-D - elevata	<input type="checkbox"/> 12 mesi
<input checked="" type="checkbox"/> D - estrema	<input type="checkbox"/> 6 mesi

Interventi consigliati:
 Abbattimento

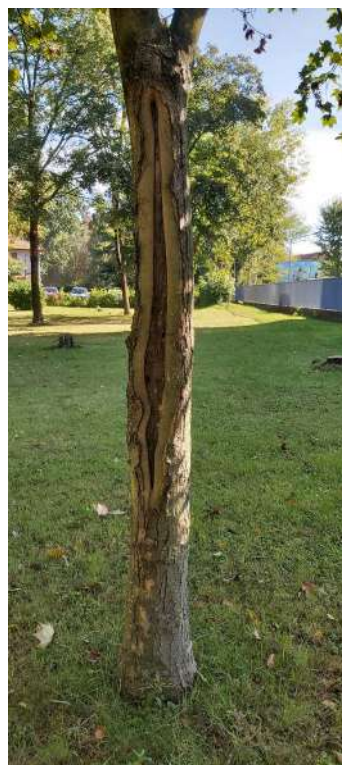
Immagine difetti

CLASSE DI PROPENSIONE AL CEDIMENTO	RICONTROLLO
<input type="checkbox"/> A - trascurabile	<input type="checkbox"/> 36 mesi
<input type="checkbox"/> B - bassa	<input type="checkbox"/> 24 mesi
<input type="checkbox"/> C - moderata	<input type="checkbox"/> 18 mesi
<input checked="" type="checkbox"/> C-D - elevata	<input type="checkbox"/> 12 mesi
<input type="checkbox"/> D - estrema	<input type="checkbox"/> 6 mesi

Approfondimento V.T.A. visiva e strumentale piano di campagna

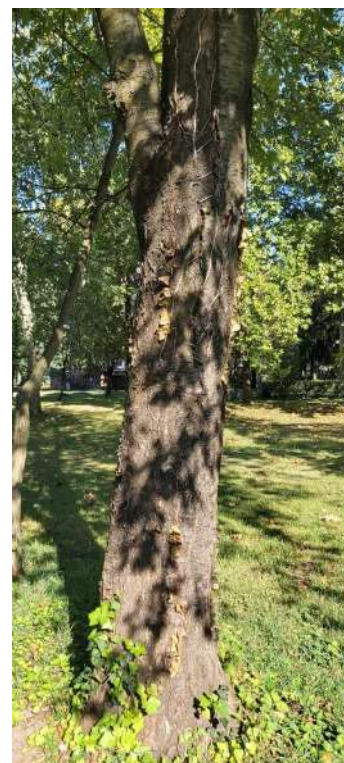
Immagine difetti

CLASSE DI PROPENSIONE AL CEDIMENTO	RICONTROLLO
<input type="checkbox"/> A - trascurabile	<input type="checkbox"/> 36 mesi
<input type="checkbox"/> B - bassa	<input checked="" type="checkbox"/> X 24 mesi
<input checked="" type="checkbox"/> C - moderata	<input type="checkbox"/> 18 mesi
<input type="checkbox"/> C-D - elevata	<input type="checkbox"/> 12 mesi
<input type="checkbox"/> D - estrema	<input type="checkbox"/> 6 mesi

Potatura di rimonda , Potatura periodica di mantenimento , Ricontrollo entro due anni

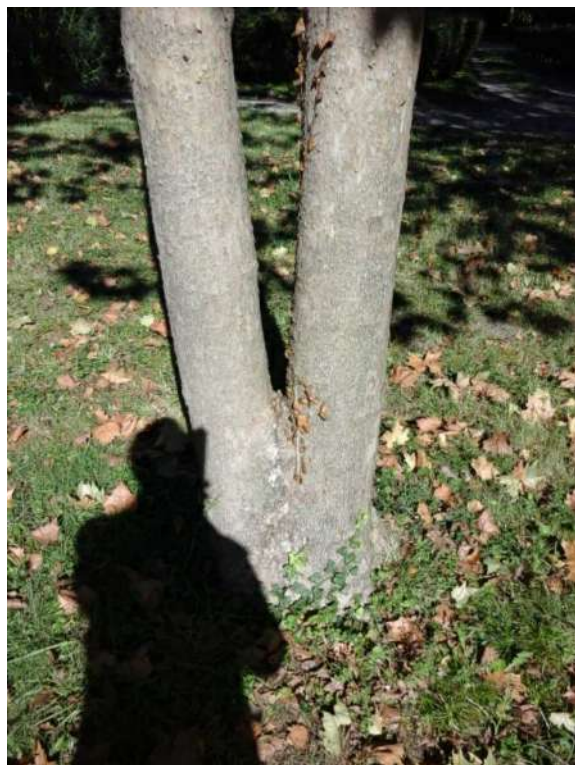
Immagine difetti

CLASSE DI PROPENSIONE AL CEDIMENTO	RICONTROLLO
<input checked="" type="checkbox"/> A - trascurabile	<input type="checkbox"/> 36 mesi
<input type="checkbox"/> B - bassa	<input type="checkbox"/> 24 mesi
<input type="checkbox"/> C - moderata	<input type="checkbox"/> 18 mesi
<input type="checkbox"/> C-D - elevata	<input type="checkbox"/> 12 mesi
<input type="checkbox"/> D - estrema	<input type="checkbox"/> 6 mesi

Interventi consigliati:
Abbattimento

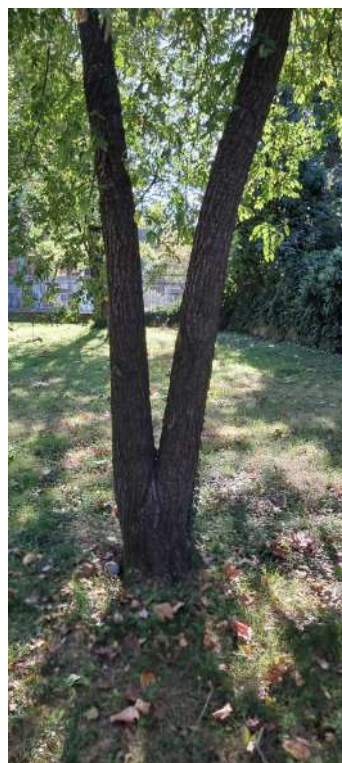
Immagine difetti

CLASSE DI PROPENSIONE AL CEDIMENTO	RICONTROLLO
<input type="checkbox"/> A - trascurabile	<input type="checkbox"/> 36 mesi
<input type="checkbox"/> B - bassa	<input type="checkbox"/> 24 mesi
<input type="checkbox"/> C - moderata	<input type="checkbox"/> 18 mesi
<input checked="" type="checkbox"/> C-D - elevata	<input type="checkbox"/> 12 mesi
<input type="checkbox"/> D - estrema	<input type="checkbox"/> 6 mesi

Approfondimento V.T.A. visiva e strumentale piano di campagna

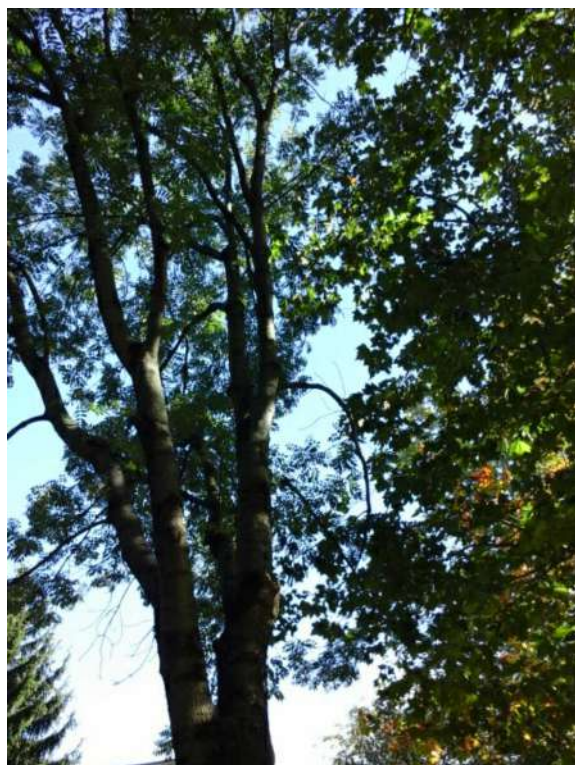
Immagine difetti

CLASSE DI PROPENSIONE AL CEDIMENTO	RICONTROLLO
<input type="checkbox"/> A - trascurabile	<input type="checkbox"/> 36 mesi
<input type="checkbox"/> B - bassa	<input checked="" type="checkbox"/> X 24 mesi
<input checked="" type="checkbox"/> X C - moderata	<input type="checkbox"/> 18 mesi
<input type="checkbox"/> C-D - elevata	<input type="checkbox"/> 12 mesi
<input type="checkbox"/> D - estrema	<input type="checkbox"/> 6 mesi

Potatura di rimonda , Potatura periodica di mantenimento , Ricontrollo entro due anni

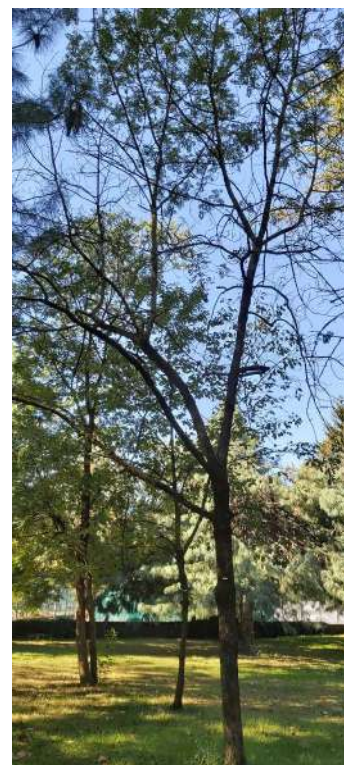
Immagine difetti

VALORI STRUMENTALI			
<input type="checkbox"/>	Normale	<input type="checkbox"/>	Sufficiente
<input type="checkbox"/>	Al limite	<input type="checkbox"/>	Insufficiente
CLASSE DI PROPENSIONE AL CEDIMENTO		RICONTROLLO	
<input checked="" type="checkbox"/>	A - trascurabile	<input type="checkbox"/>	36 mesi
<input type="checkbox"/>	B - bassa	<input type="checkbox"/>	24 mesi
<input type="checkbox"/>	C - moderata	<input type="checkbox"/>	18 mesi
<input type="checkbox"/>	C-D - elevata	<input type="checkbox"/>	12 mesi
<input checked="" type="checkbox"/>	D - estrema	<input type="checkbox"/>	6 mesi

Abbattimento

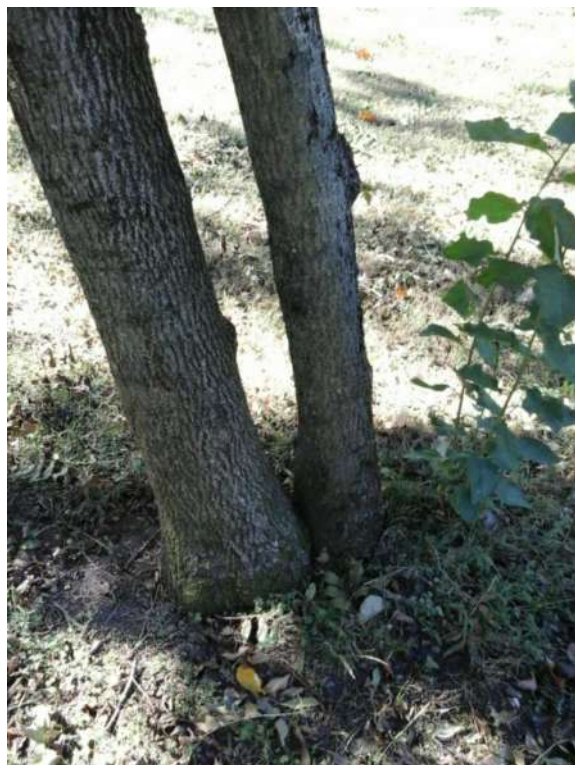
Immagine difetti

CLASSE DI PROPENSIONE AL CEDIMENTO	RICONTROLLO
<input checked="" type="checkbox"/> A - trascurabile	<input type="checkbox"/> 36 mesi
<input type="checkbox"/> B - bassa	<input type="checkbox"/> 24 mesi
<input type="checkbox"/> C - moderata	<input type="checkbox"/> 18 mesi
<input type="checkbox"/> C-D - elevata	<input type="checkbox"/> 12 mesi
<input checked="" type="checkbox"/> D - estrema	<input type="checkbox"/> 6 mesi

Interventi consigliati:
Abbattimento

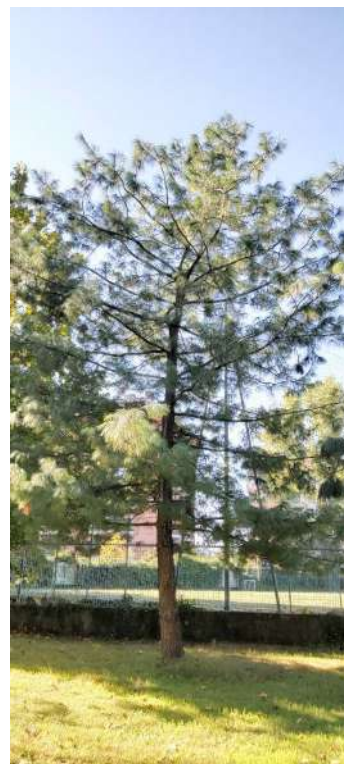
Immagine difetti

CLASSE DI PROPENSIONE AL CEDIMENTO	RICONTROLLO
<input type="checkbox"/> A - trascurabile	<input type="checkbox"/> 36 mesi
<input type="checkbox"/> B - bassa	<input type="checkbox"/> 24 mesi
<input checked="" type="checkbox"/> C - moderata	<input type="checkbox"/> 18 mesi
<input type="checkbox"/> C-D - elevata	<input checked="" type="checkbox"/> 12 mesi
<input type="checkbox"/> D - estrema	<input type="checkbox"/> 6 mesi

Potatura di rimonda , Potatura periodica di mantenimento , Ricontrollo entro un anno

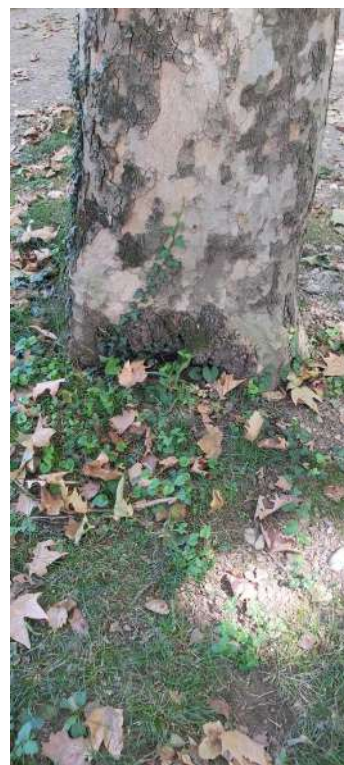
Immagine difetti

CLASSE DI PROPENSIONE AL CEDIMENTO	RICONTROLLO
<input type="checkbox"/> A - trascurabile	<input type="checkbox"/> 36 mesi
<input type="checkbox"/> B - bassa	<input type="checkbox"/> 24 mesi
<input type="checkbox"/> C - moderata	<input type="checkbox"/> 18 mesi
<input checked="" type="checkbox"/> C-D - elevata	<input type="checkbox"/> 12 mesi
<input type="checkbox"/> D - estrema	<input type="checkbox"/> 6 mesi

Approfondimeto strumentale con Prova di Trazione, Approfondimeto strumentale con Tomografia

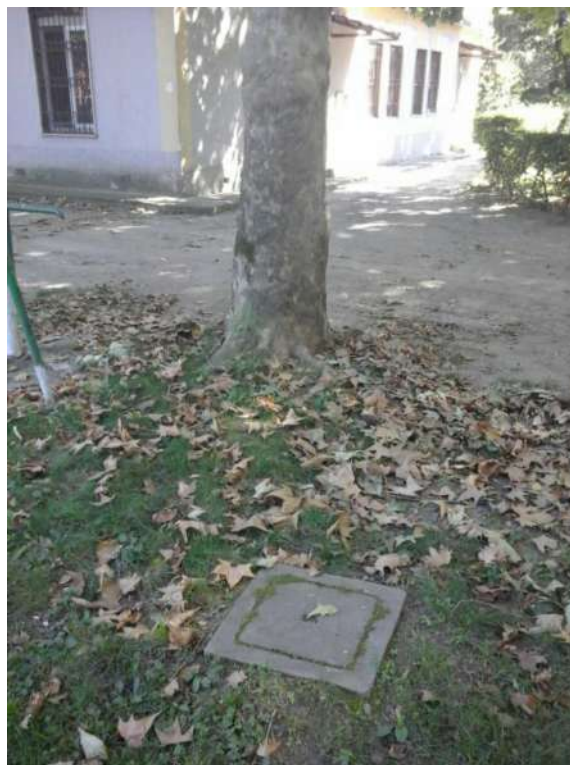
Immagine difetti

CLASSE DI PROPENSIONE AL CEDIMENTO	RICONTROLLO
<input type="checkbox"/> A - trascurabile	<input type="checkbox"/> 36 mesi
<input type="checkbox"/> B - bassa	<input type="checkbox"/> 24 mesi
<input checked="" type="checkbox"/> C - moderata	<input type="checkbox"/> 18 mesi
<input type="checkbox"/> C-D - elevata	<input checked="" type="checkbox"/> 12 mesi
<input type="checkbox"/> D - estrema	<input type="checkbox"/> 6 mesi

Potatura di rimonda , Potatura periodica di mantenimento , Ricontrollo entro un anno

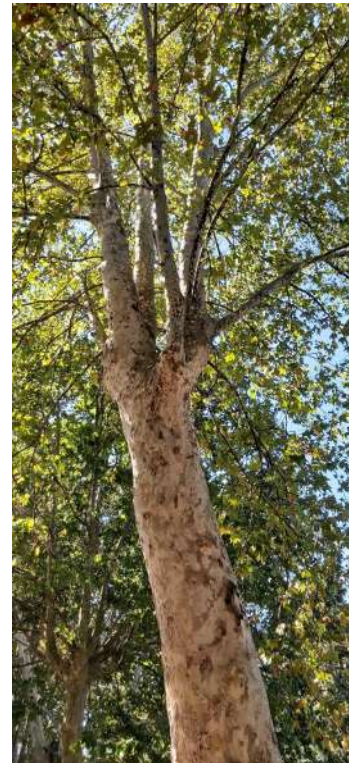
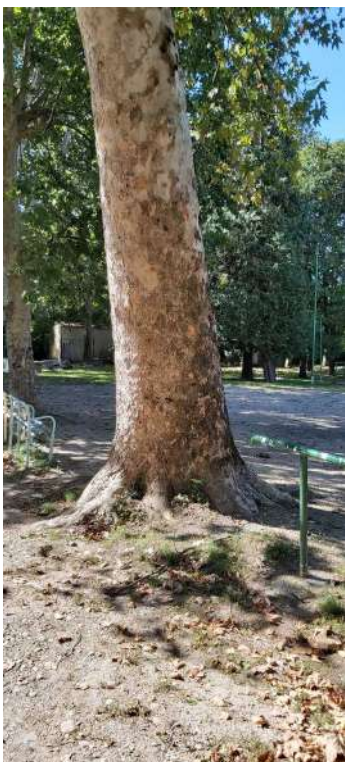
Immagine difetti

CLASSE DI PROPENSIONE AL CEDIMENTO	RICONTROLLO
<input type="checkbox"/> A - trascurabile	<input type="checkbox"/> 36 mesi
<input type="checkbox"/> B - bassa	<input type="checkbox"/> 24 mesi
<input type="checkbox"/> C - moderata	<input type="checkbox"/> 18 mesi
<input checked="" type="checkbox"/> C-D - elevata	<input type="checkbox"/> 12 mesi
<input type="checkbox"/> D - estrema	<input type="checkbox"/> 6 mesi

Approfondimento strumentale con Tomografia

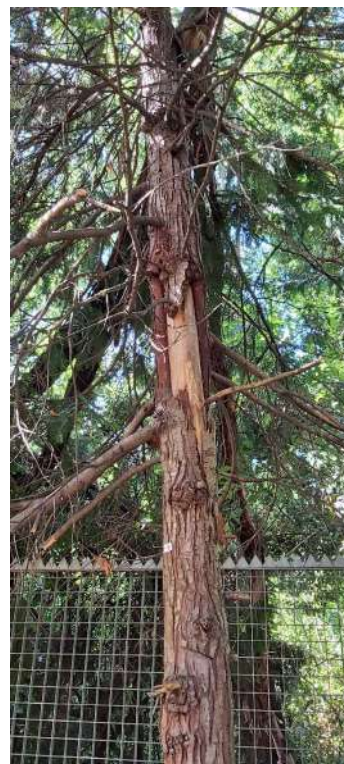
Immagine difetti

CLASSE DI PROPENSIONE AL CEDIMENTO	RICONTROLLO
<input checked="" type="checkbox"/> A - trascurabile	<input type="checkbox"/> 36 mesi
<input type="checkbox"/> B - bassa	<input type="checkbox"/> 24 mesi
<input type="checkbox"/> C - moderata	<input type="checkbox"/> 18 mesi
<input type="checkbox"/> C-D - elevata	<input type="checkbox"/> 12 mesi
<input checked="" type="checkbox"/> D - estrema	<input type="checkbox"/> 6 mesi

Abbattimento

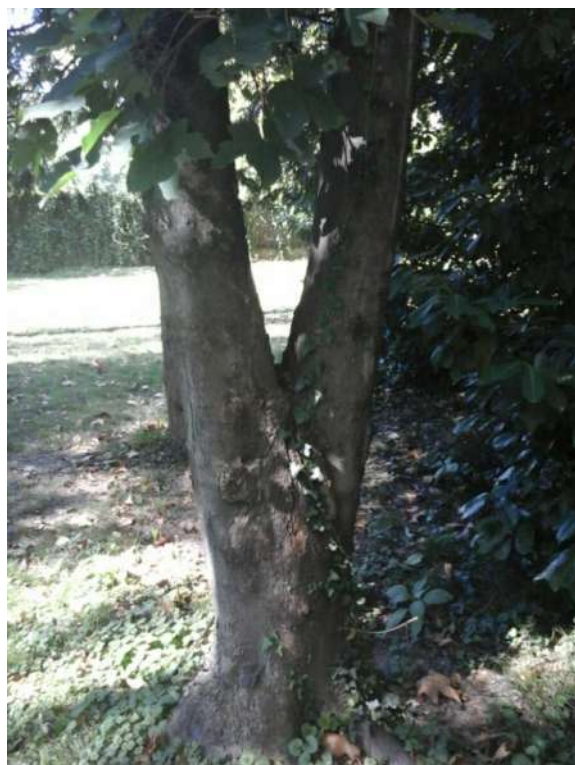
Immagine difetti

CLASSE DI PROPENSIONE AL CEDIMENTO	RICONTROLLO
<input type="checkbox"/> A - trascurabile	<input type="checkbox"/> 36 mesi
<input type="checkbox"/> B - bassa	<input type="checkbox"/> 24 mesi
<input checked="" type="checkbox"/> C - moderata	<input type="checkbox"/> 18 mesi
<input type="checkbox"/> C-D - elevata	<input checked="" type="checkbox"/> 12 mesi
<input type="checkbox"/> D - estrema	<input type="checkbox"/> 6 mesi

Interventi consigliati:

Potatura di rimonda , Potatura periodica di mantenimento , Ricontrollo entro un anno

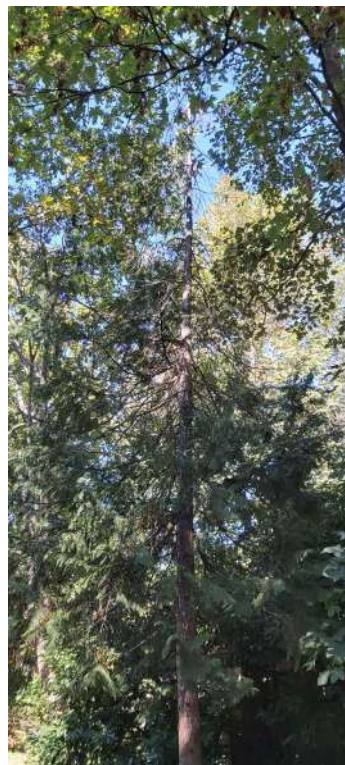
Immagine difetti

CLASSE DI PROPENSIONE AL CEDIMENTO	RICONTROLLO
<input checked="" type="checkbox"/> A - trascurabile	<input type="checkbox"/> 36 mesi
<input type="checkbox"/> B - bassa	<input type="checkbox"/> 24 mesi
<input type="checkbox"/> C - moderata	<input type="checkbox"/> 18 mesi
<input type="checkbox"/> C-D - elevata	<input type="checkbox"/> 12 mesi
<input checked="" type="checkbox"/> D - estrema	<input type="checkbox"/> 6 mesi

Interventi consigliati:

Abbattimento

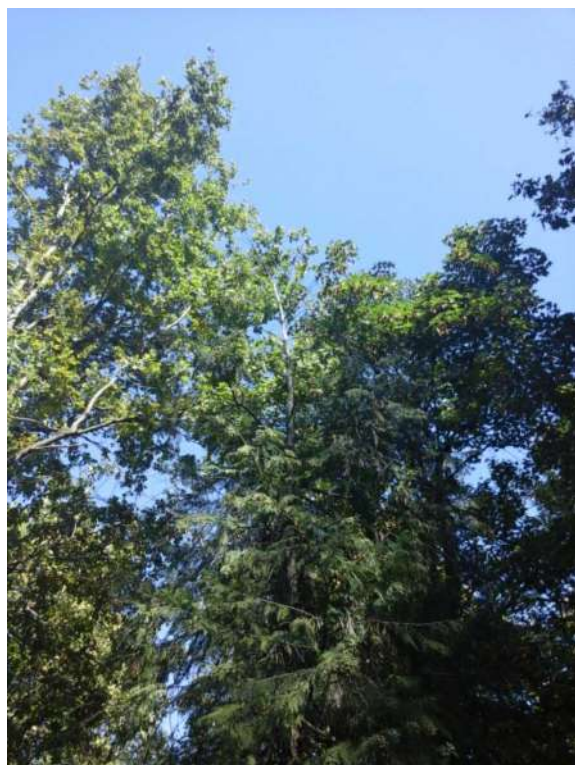
Immagine difetti

CLASSE DI PROPENSIONE AL CEDIMENTO	RICONTROLLO
<input checked="" type="checkbox"/> A - trascurabile	<input type="checkbox"/> 36 mesi
<input type="checkbox"/> B - bassa	<input type="checkbox"/> 24 mesi
<input type="checkbox"/> C - moderata	<input type="checkbox"/> 18 mesi
<input type="checkbox"/> C-D - elevata	<input type="checkbox"/> 12 mesi
<input type="checkbox"/> D - estrema	<input type="checkbox"/> 6 mesi

Interventi consigliati:

Abbattimento

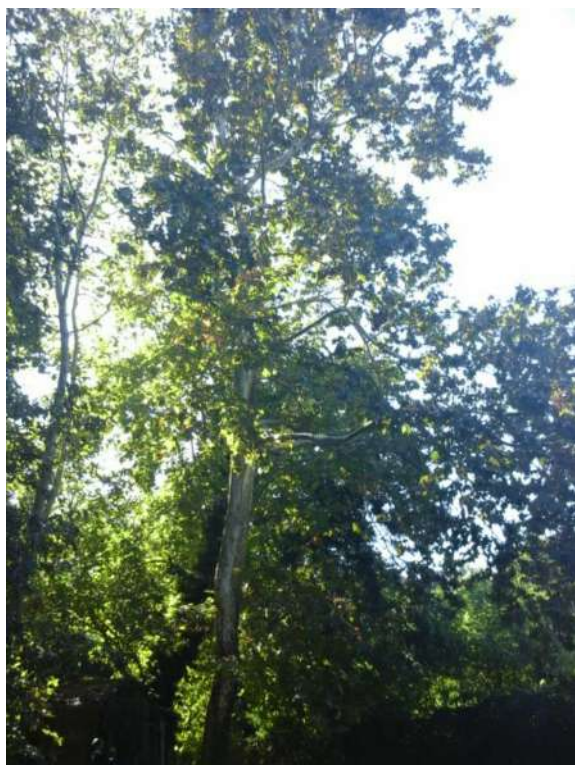
APPARATO RADICALE	COLLETO	FUSTO	CHIOMA
Non visibili		Ferita/e aperta	Asimmetrica
		Fori di picchio	Branca compromessa
			Ferite lungo le branche
			Fessurazioni su branche
			Interferenza con altra pianta
			Secco fisiologico
Giudizio pianta:	Mediocre		
Note:

Interventi consigliati:
Abbattimento

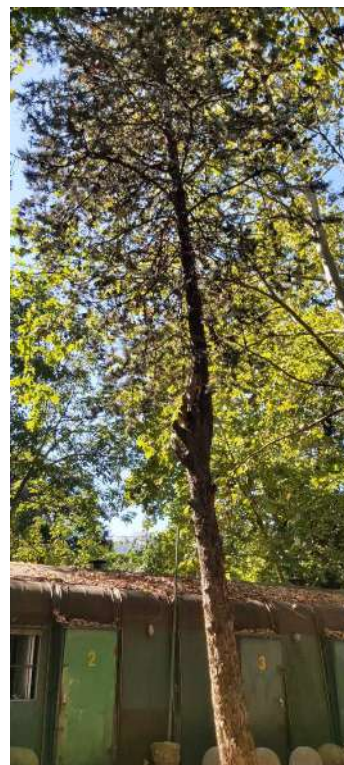
Immagine difetti

CLASSE DI PROPENSIONE AL CEDIMENTO	RICONTROLLO
<input type="checkbox"/> A - trascurabile	<input type="checkbox"/> 36 mesi
<input type="checkbox"/> B - bassa	<input type="checkbox"/> 24 mesi
<input type="checkbox"/> C - moderata	<input type="checkbox"/> 18 mesi
<input type="checkbox"/> C-D - elevata	<input type="checkbox"/> 12 mesi
<input type="checkbox"/> X D - estrema	<input type="checkbox"/> 6 mesi

Interventi consigliati:

Abbattimento

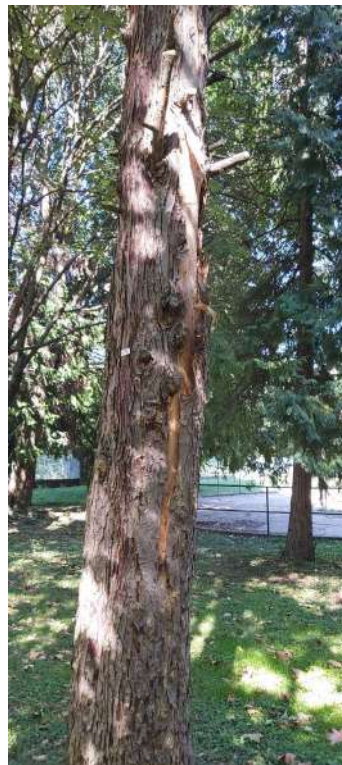
Immagine difetti

CLASSE DI PROPENSIONE AL CEDIMENTO	RICONTROLLO
<input type="checkbox"/> A - trascurabile	<input type="checkbox"/> 36 mesi
<input type="checkbox"/> B - bassa	<input type="checkbox"/> 24 mesi
<input type="checkbox"/> C - moderata	<input type="checkbox"/> 18 mesi
<input type="checkbox"/> C-D - elevata	<input type="checkbox"/> 12 mesi
<input type="checkbox"/> X D - estrema	<input type="checkbox"/> 6 mesi

Interventi consigliati:

Abbattimento
