Rilievo – censimento e valutazione della stabilità visiva con metodologia V.T.A. del patrimonio arboreo esistente all'interno dell'area del PA San Leonardo in Via Enrico Falck n. 28 a Milano

Allegato 1A – Schede di rilievo – censimento e valutazione di stabilità visiva V.T.A. alberi ambito 1

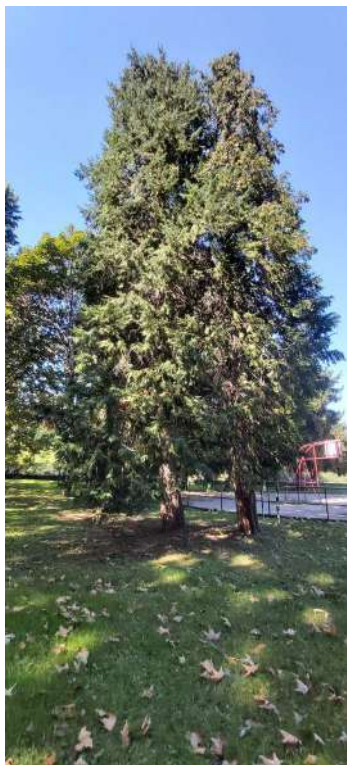
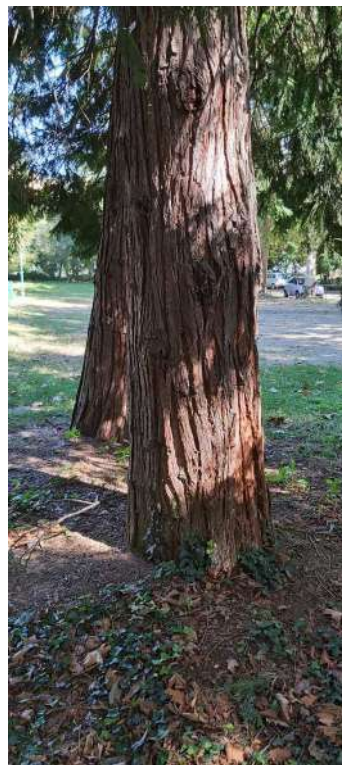
CLASSE DI PROPENSIONE AL CEDIMENTO	RICONTROLLO
<input type="checkbox"/> A - trascurabile	<input type="checkbox"/> 36 mesi
<input type="checkbox"/> B - bassa	<input type="checkbox"/> 24 mesi
<input checked="" type="checkbox"/> C - moderata	<input type="checkbox"/> 18 mesi
<input type="checkbox"/> C-D - elevata	<input checked="" type="checkbox"/> 12 mesi
<input type="checkbox"/> D - estrema	<input type="checkbox"/> 6 mesi

Potatura di rimonda , Potatura periodica di mantenimento , Ricontrollo entro un anno

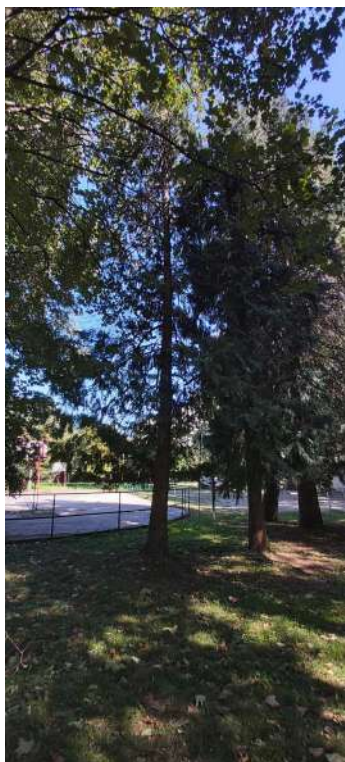
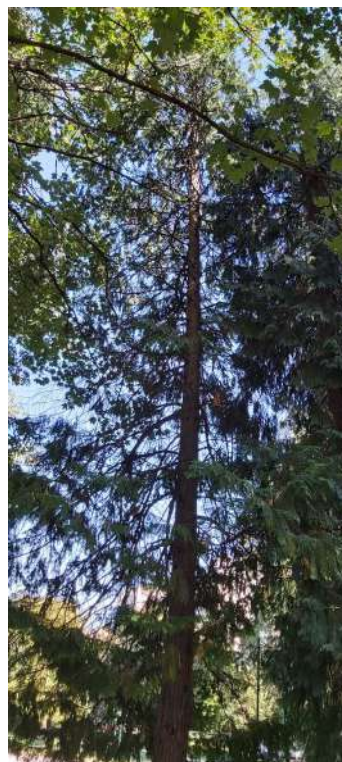
CLASSE DI PROPENSIONE AL CEDIMENTO	RICONTROLLO
<input type="checkbox"/> A - trascurabile	<input type="checkbox"/> 36 mesi
<input type="checkbox"/> B - bassa	<input type="checkbox"/> 24 mesi
<input checked="" type="checkbox"/> C - moderata	<input type="checkbox"/> 18 mesi
<input type="checkbox"/> C-D - elevata	<input checked="" type="checkbox"/> 12 mesi
<input type="checkbox"/> D - estrema	<input type="checkbox"/> 6 mesi

Potatura di rimonda , Potatura periodica di mantenimento , Ricontrollo entro un anno

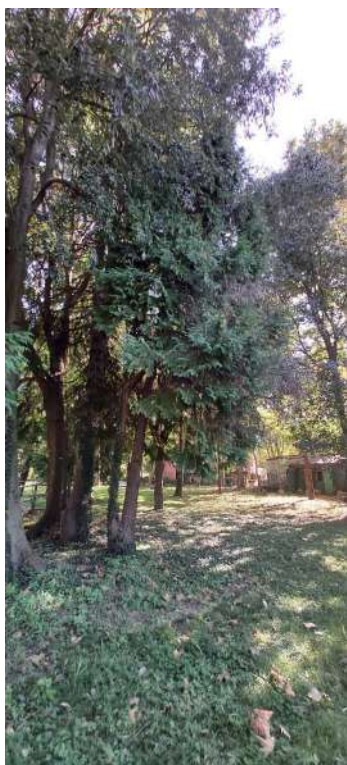
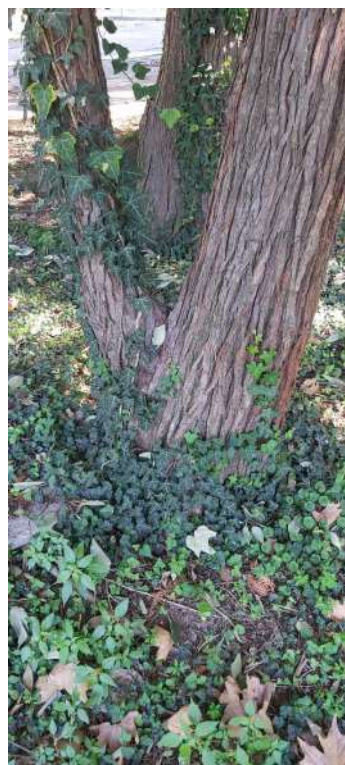
CLASSE DI PROPENSIONE AL CEDIMENTO	RICONTROLLO
<input checked="" type="checkbox"/> A - trascurabile	<input type="checkbox"/> 36 mesi
<input type="checkbox"/> B - bassa	<input type="checkbox"/> 24 mesi
<input type="checkbox"/> C - moderata	<input type="checkbox"/> 18 mesi
<input type="checkbox"/> C-D - elevata	<input type="checkbox"/> 12 mesi
<input checked="" type="checkbox"/> D - estrema	<input type="checkbox"/> 6 mesi

Abbattimento

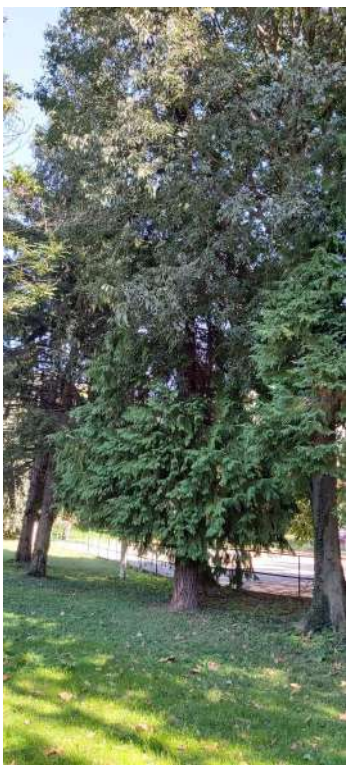
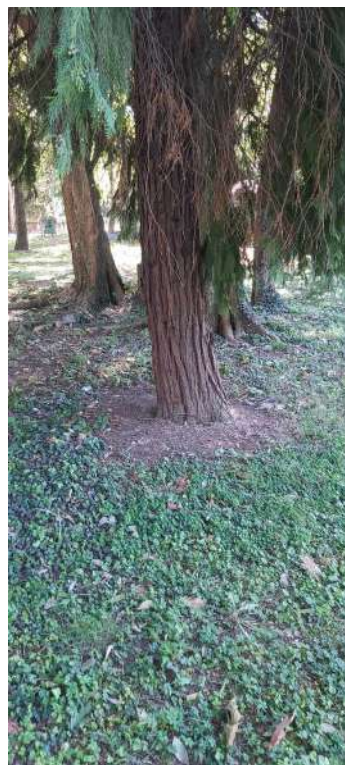
CLASSE DI PROPENSIONE AL CEDIMENTO	RICONTROLLO
<input type="checkbox"/> A - trascurabile	<input type="checkbox"/> 36 mesi
<input type="checkbox"/> B - bassa	<input type="checkbox"/> 24 mesi
<input checked="" type="checkbox"/> C - moderata	<input type="checkbox"/> 18 mesi
<input type="checkbox"/> C-D - elevata	<input checked="" type="checkbox"/> 12 mesi
<input type="checkbox"/> D - estrema	<input type="checkbox"/> 6 mesi

Potatura di rimonda , Potatura periodica di mantenimento , Ricontrollo entro un anno

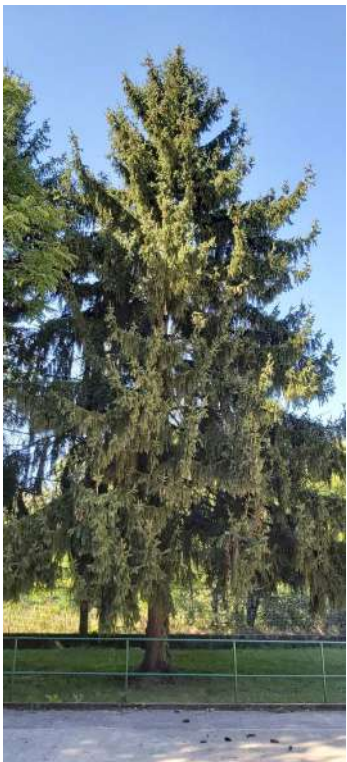
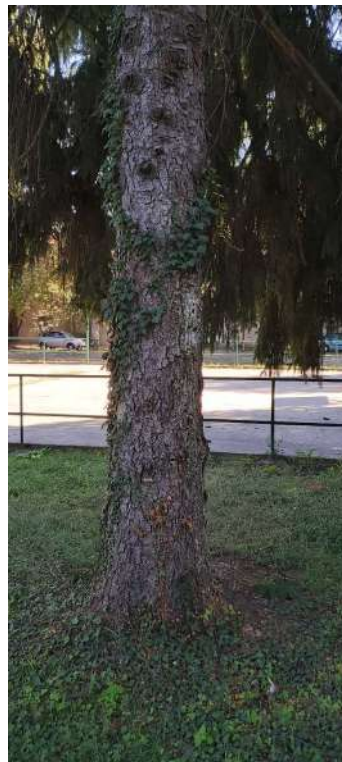
CLASSE DI PROPENSIONE AL CEDIMENTO	RICONTROLLO
<input type="checkbox"/> A - trascurabile	<input type="checkbox"/> 36 mesi
<input type="checkbox"/> B - bassa	<input type="checkbox"/> 24 mesi
<input checked="" type="checkbox"/> C - moderata	<input type="checkbox"/> 18 mesi
<input type="checkbox"/> C-D - elevata	<input checked="" type="checkbox"/> 12 mesi
<input type="checkbox"/> D - estrema	<input type="checkbox"/> 6 mesi

Potatura di rimonda , Potatura periodica di mantenimento , Ricontrollo entro un anno

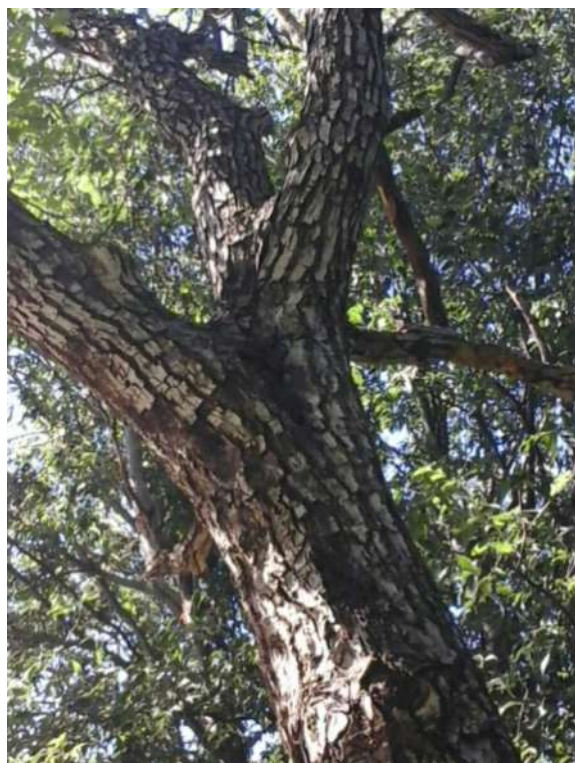
Immagine difetti

CLASSE DI PROPENSIONE AL CEDIMENTO	RICONTROLLO
<input type="checkbox"/> A - trascurabile	<input type="checkbox"/> 36 mesi
<input type="checkbox"/> B - bassa	<input type="checkbox"/> 24 mesi
<input checked="" type="checkbox"/> C - moderata	<input type="checkbox"/> 18 mesi
<input type="checkbox"/> C-D - elevata	<input checked="" type="checkbox"/> 12 mesi
<input type="checkbox"/> D - estrema	<input type="checkbox"/> 6 mesi

Potatura di rimonda , Potatura periodica di mantenimento , Ricontrollo entro un anno

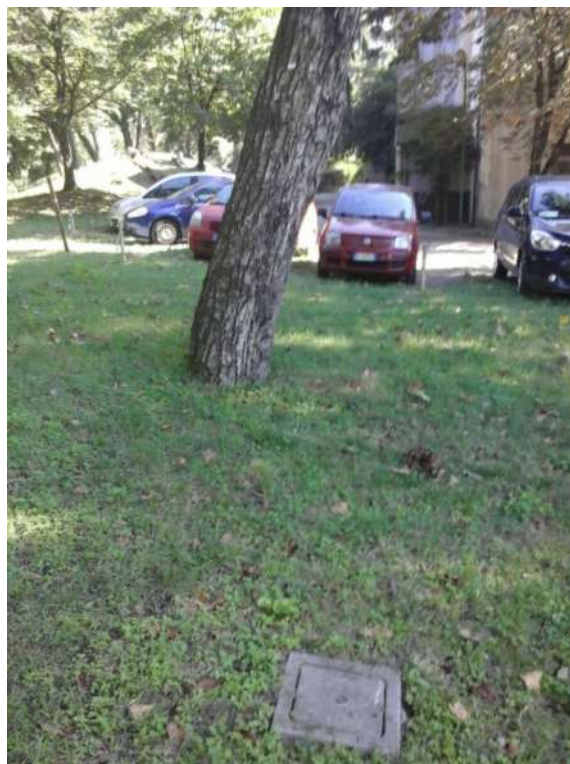
Immagine difetti

CLASSE DI PROPENSIONE AL CEDIMENTO	RICONTROLLO
<input type="checkbox"/> A - trascurabile	<input type="checkbox"/> 36 mesi
<input type="checkbox"/> B - bassa	<input type="checkbox"/> 24 mesi
<input checked="" type="checkbox"/> C - moderata	<input type="checkbox"/> 18 mesi
<input type="checkbox"/> C-D - elevata	<input checked="" type="checkbox"/> 12 mesi
<input type="checkbox"/> D - estrema	<input type="checkbox"/> 6 mesi

Potatura di rimonda , Potatura periodica di mantenimento , Ricontrollo entro un anno

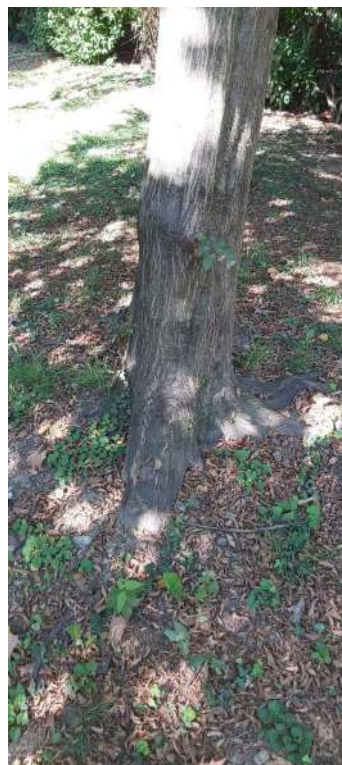
Immagine difetti

CLASSE DI PROPENSIONE AL CEDIMENTO	RICONTROLLO
<input type="checkbox"/> A - trascurabile	<input type="checkbox"/> 36 mesi
<input type="checkbox"/> B - bassa	<input checked="" type="checkbox"/> X 24 mesi
<input checked="" type="checkbox"/> X C - moderata	<input type="checkbox"/> 18 mesi
<input type="checkbox"/> C-D - elevata	<input type="checkbox"/> 12 mesi
<input type="checkbox"/> D - estrema	<input type="checkbox"/> 6 mesi

Potatura di rimonda , Potatura periodica di mantenimento , Ricontrollo entro due anni

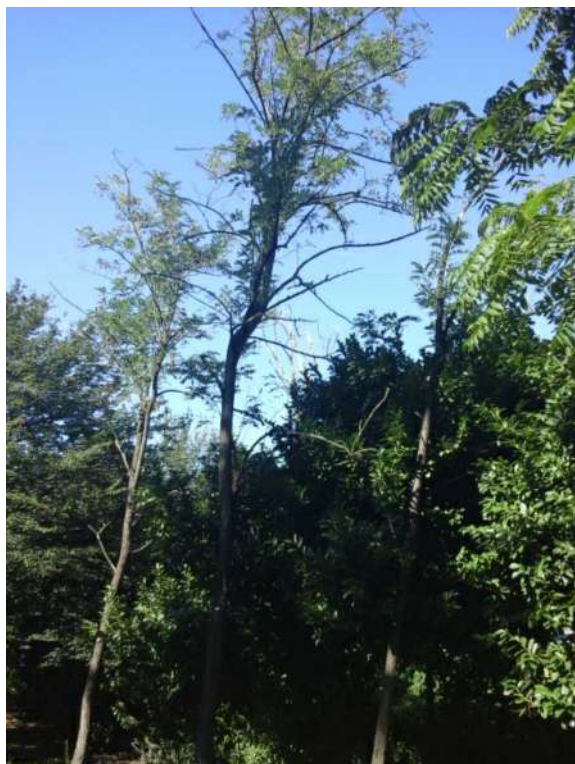
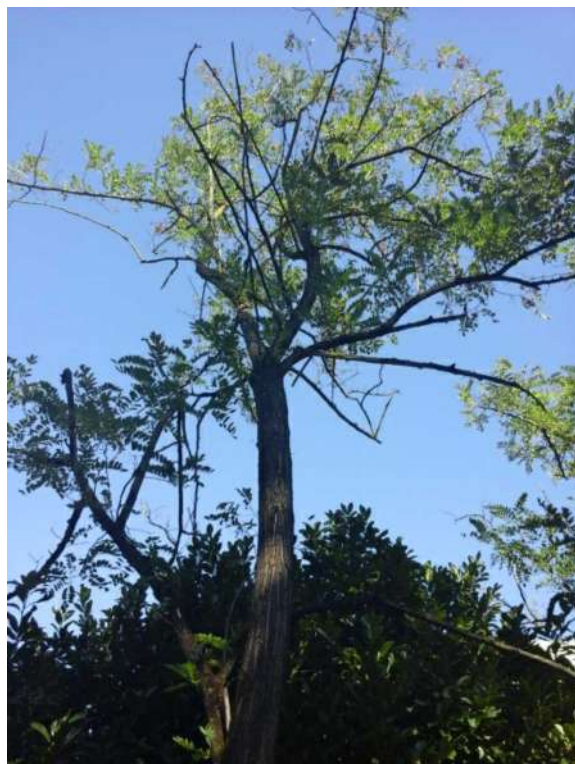
Immagine difetti

Interventi consigliati:
Abbattimento

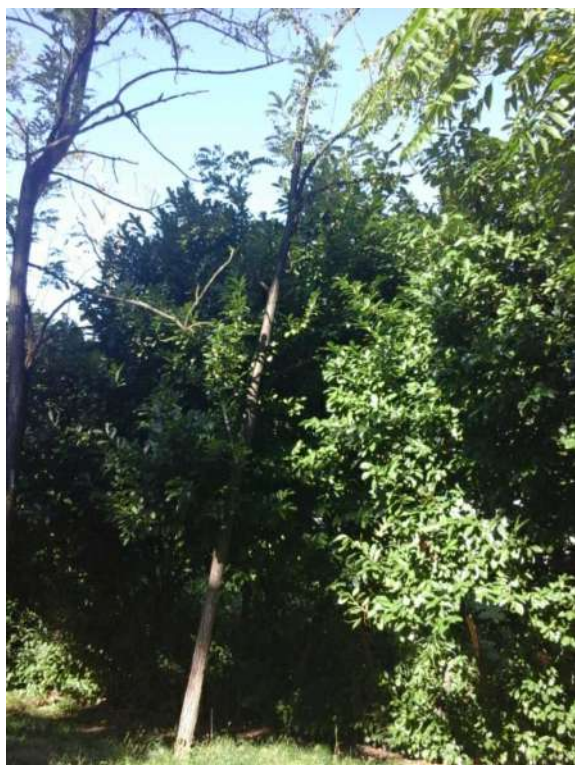
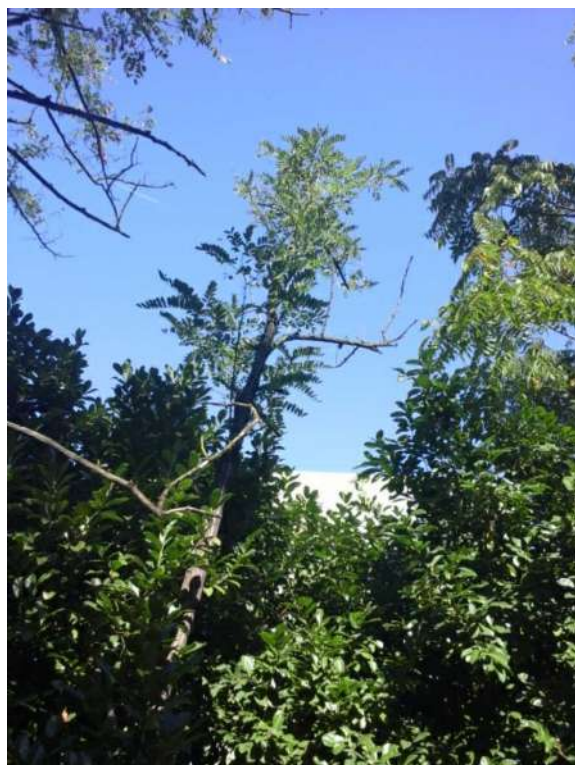
Immagine difetti

Interventi consigliati:
Abbattimento

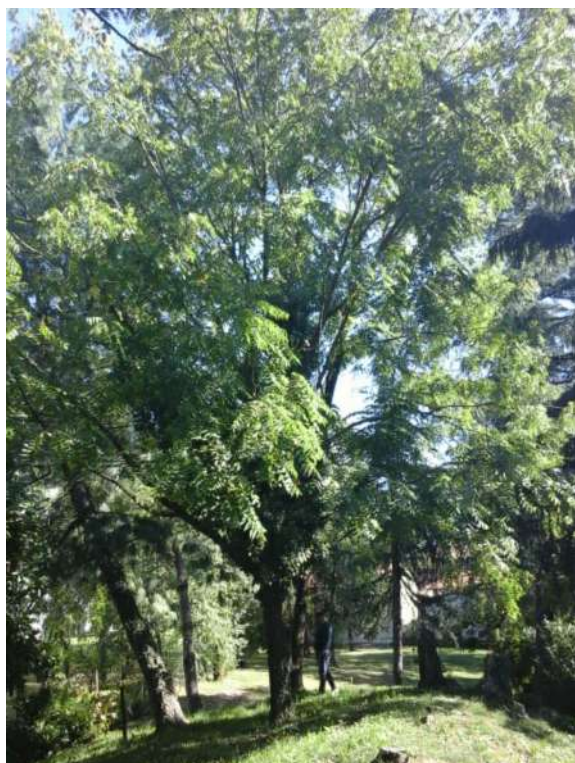
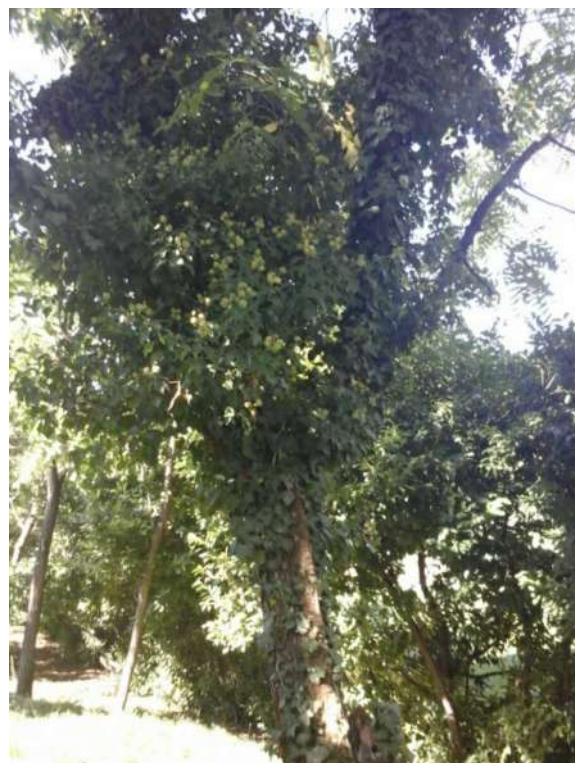
CLASSE DI PROPENSIONE AL CEDIMENTO	RICONTROLLO
<input type="checkbox"/> A - trascurabile	<input type="checkbox"/> 36 mesi
<input type="checkbox"/> B - bassa	<input type="checkbox"/> 24 mesi
<input checked="" type="checkbox"/> C - moderata	<input type="checkbox"/> 18 mesi
<input type="checkbox"/> C-D - elevata	<input checked="" type="checkbox"/> 12 mesi
<input type="checkbox"/> D - estrema	<input type="checkbox"/> 6 mesi

Immagine difetti

Potatura di rimonda , Potatura periodica di mantenimento , Ricontrollo entro un anno

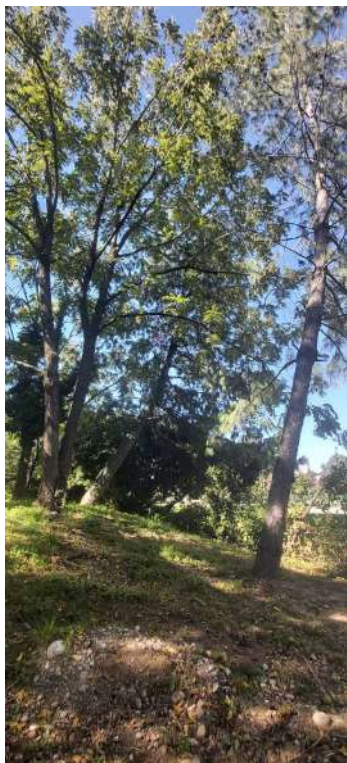
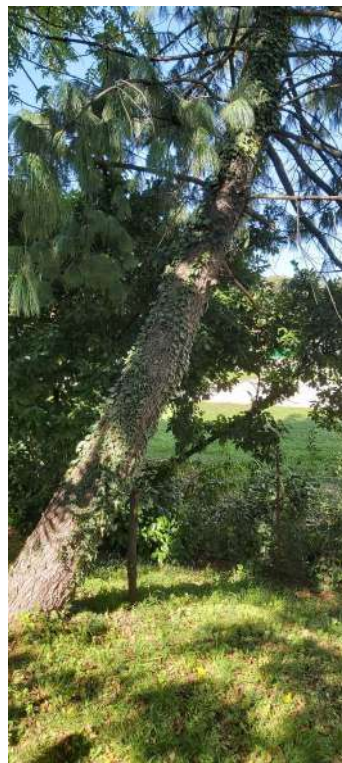
CLASSE DI PROPENSIONE AL CEDIMENTO	RICONTROLLO
<input type="checkbox"/> A - trascurabile	<input type="checkbox"/> 36 mesi
<input type="checkbox"/> B - bassa	<input type="checkbox"/> 24 mesi
<input type="checkbox"/> C - moderata	<input type="checkbox"/> 18 mesi
<input checked="" type="checkbox"/> C-D - elevata	<input type="checkbox"/> 12 mesi
<input type="checkbox"/> D - estrema	<input type="checkbox"/> 6 mesi

Immagine difetti

Approfondimento strumentale con Prova di Trazione

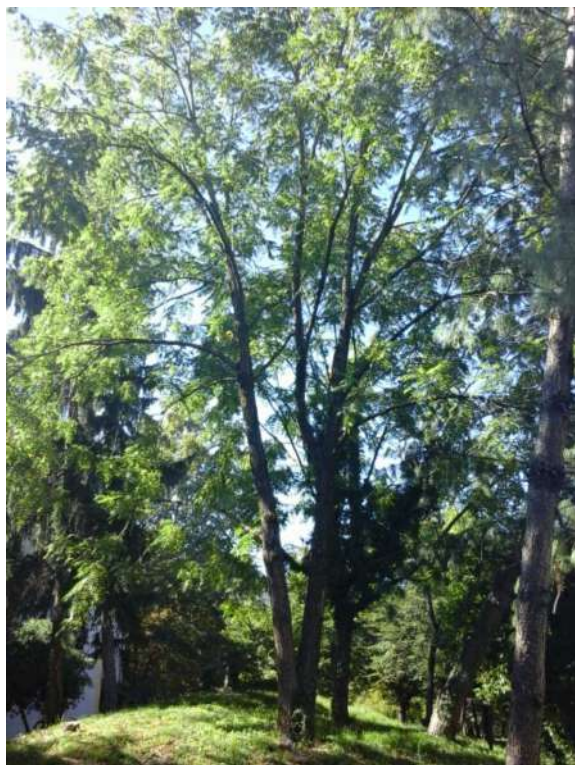
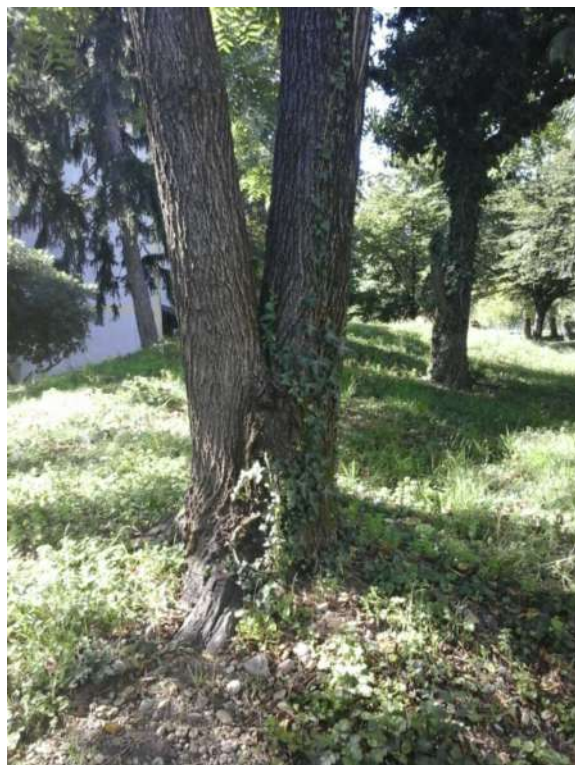
Immagine difetti

Approfondimento V.T.A. visiva e strumentale piano di campagna

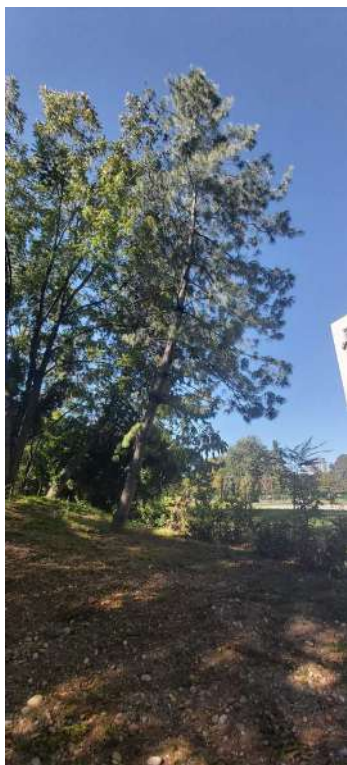
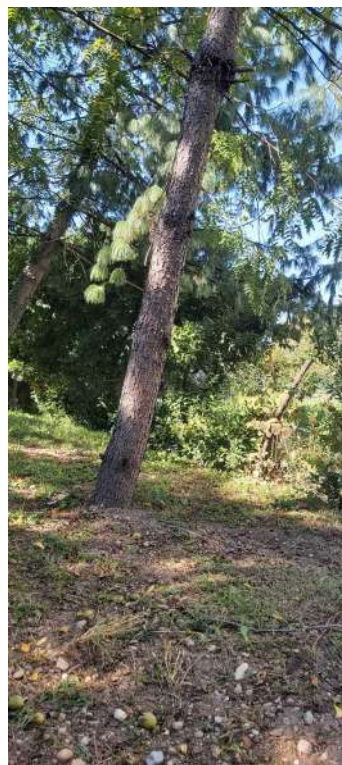
Immagine difetti

Approfondimeto strumentale con Prova di Trazione

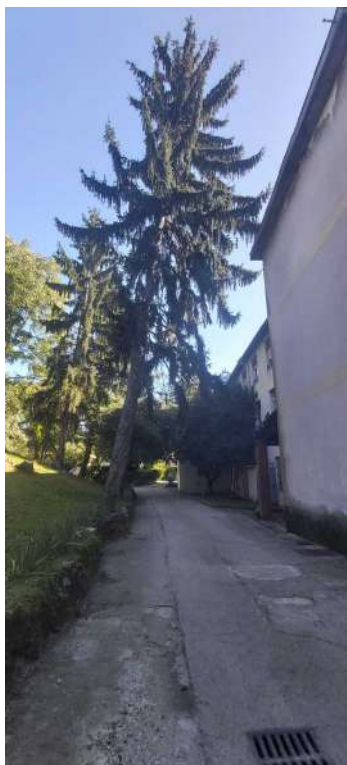
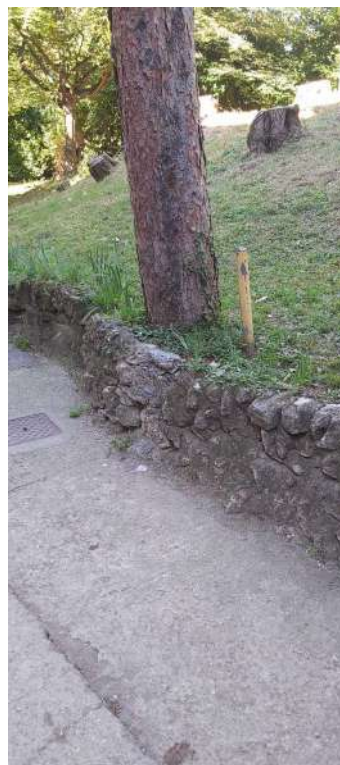
<input checked="" type="checkbox"/> A - trascurabile	<input type="checkbox"/> 36 mesi
<input type="checkbox"/> B - bassa	<input type="checkbox"/> 24 mesi
<input type="checkbox"/> C - moderata	<input type="checkbox"/> 18 mesi
<input type="checkbox"/> C-D - elevata	<input type="checkbox"/> 12 mesi
<input checked="" type="checkbox"/> D - estrema	<input type="checkbox"/> 6 mesi

Immagine difetti

Abbattimento

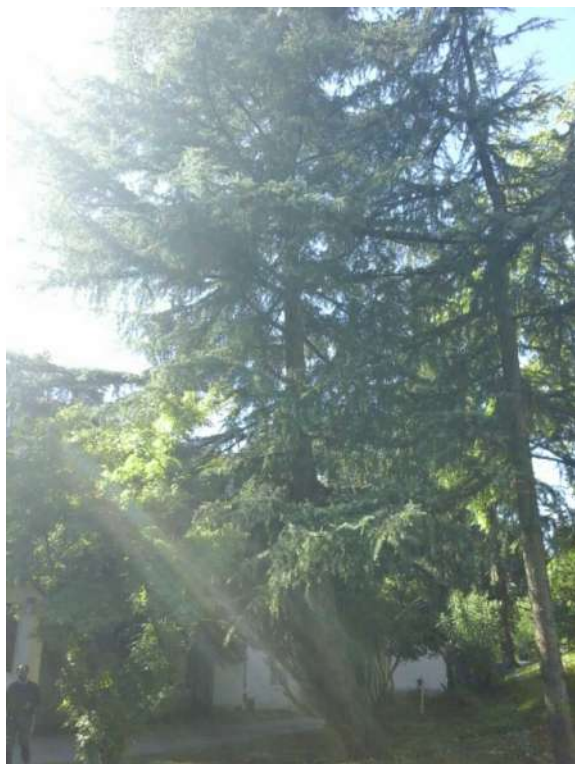
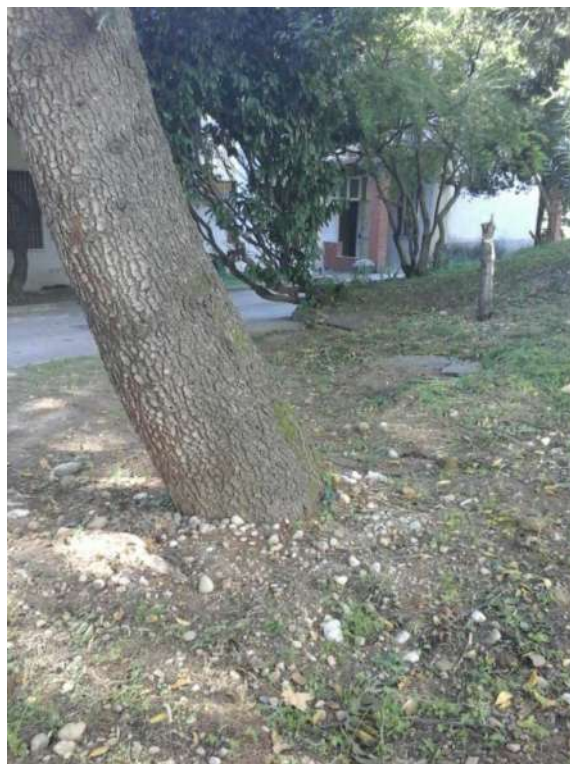
Immagine difetti

Approfondimento strumentale con Prova di Trazione

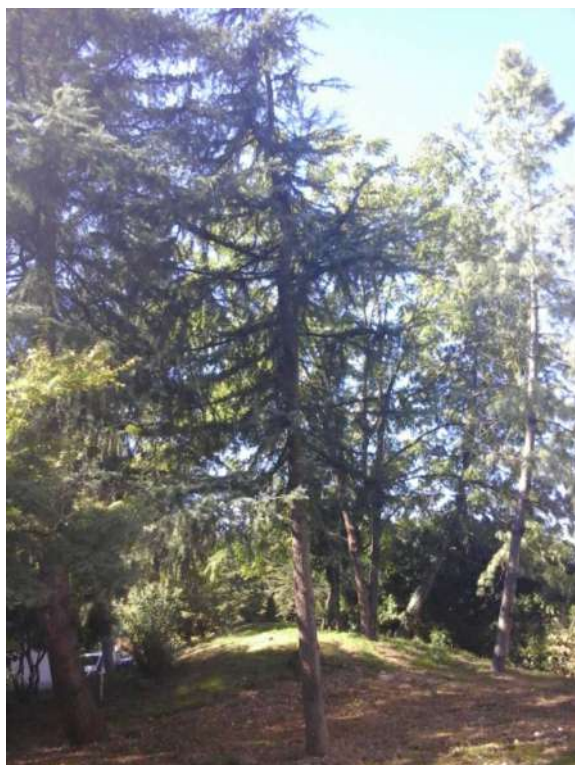
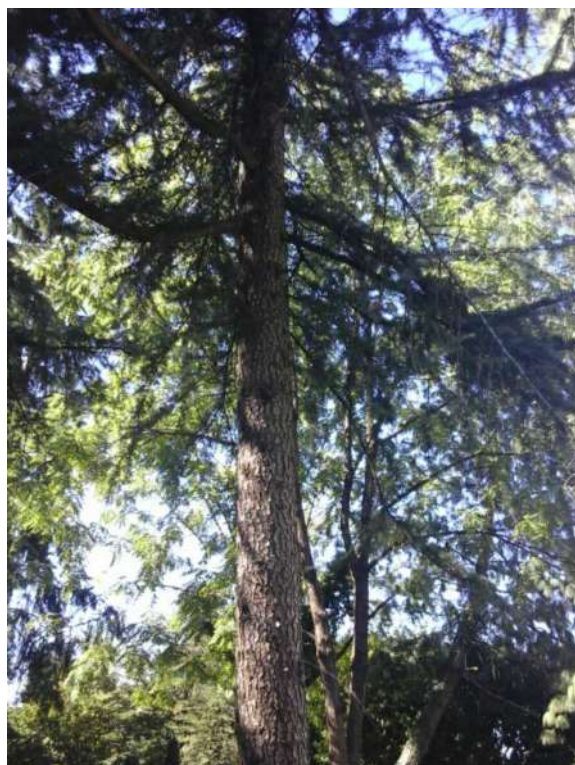
Immagine difetti

Approfondimento strumentale con Prova di Trazione

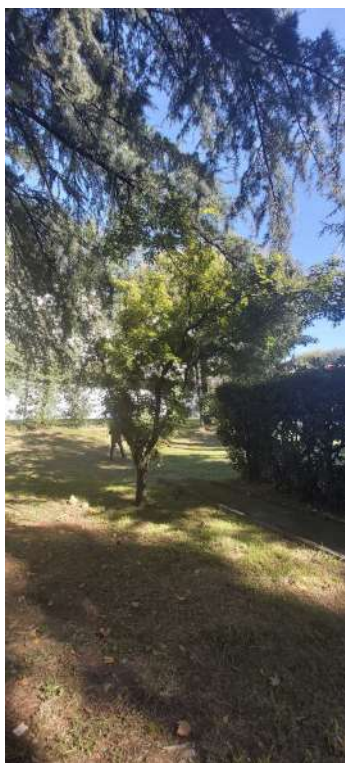
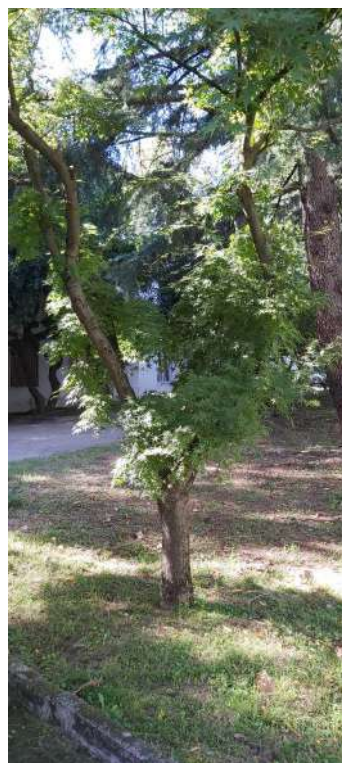
CLASSE DI PROPENSIONE AL CEDIMENTO	RICONTROLLO
<input type="checkbox"/> A - trascurabile	<input checked="" type="checkbox"/> 36 mesi
<input checked="" type="checkbox"/> B - bassa	<input type="checkbox"/> 24 mesi
<input type="checkbox"/> C - moderata	<input type="checkbox"/> 18 mesi
<input type="checkbox"/> C-D - elevata	<input type="checkbox"/> 12 mesi
<input type="checkbox"/> D - estrema	<input type="checkbox"/> 6 mesi

Immagine difetti

Potatura di rimonda , Potatura periodica di mantenimento , Ricontrollo entro tre anni

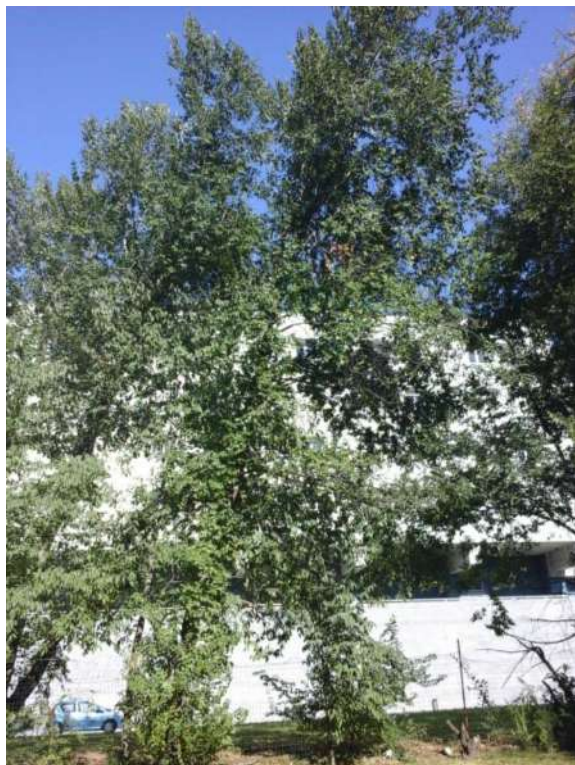
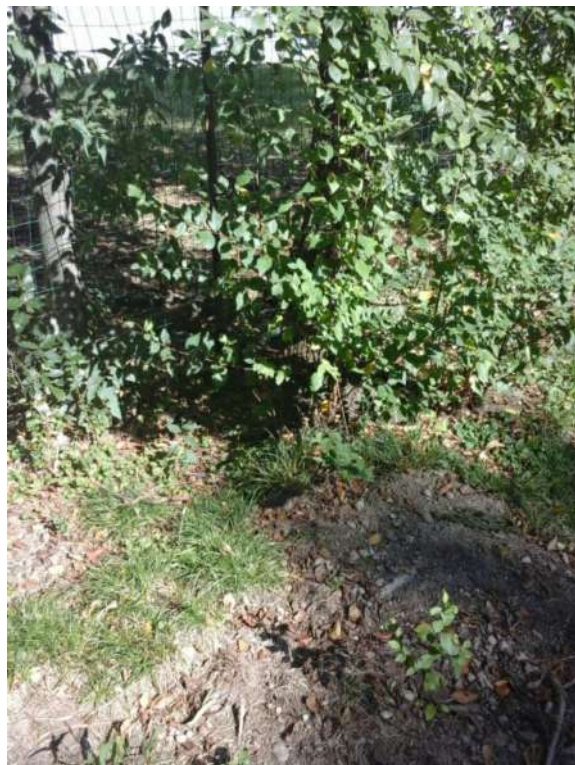
Immagine difetti

Abbattimento

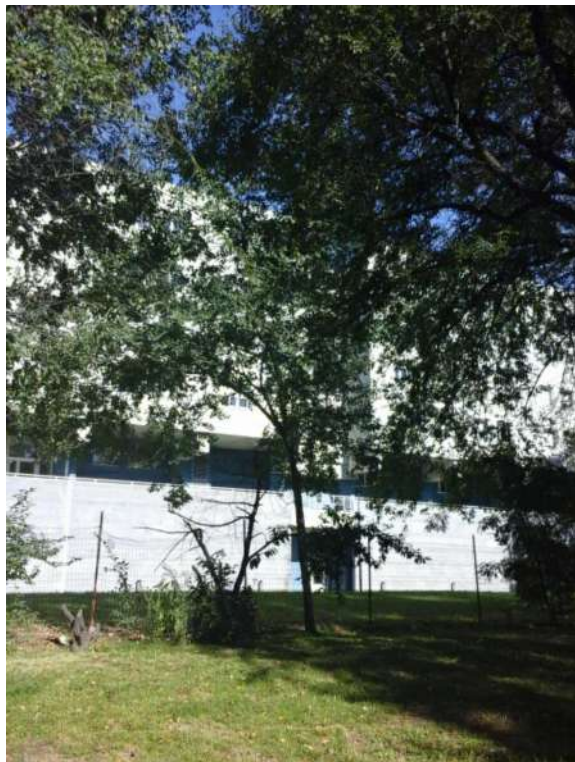
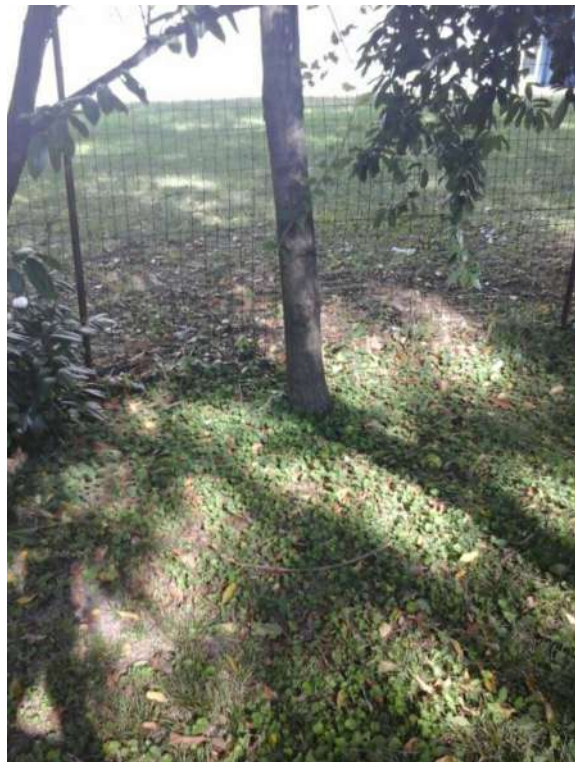
CLASSE DI PROPENSIONE AL CEDIMENTO	RICONTROLLO
<input type="checkbox"/> A - trascurabile	<input type="checkbox"/> 36 mesi
<input type="checkbox"/> B - bassa	<input type="checkbox"/> 24 mesi
<input type="checkbox"/> C - moderata	<input type="checkbox"/> 18 mesi
<input type="checkbox"/> C-D - elevata	<input type="checkbox"/> 12 mesi
<input type="checkbox"/> X D - estrema	<input type="checkbox"/> 6 mesi

Immagine difetti

Abbattimento

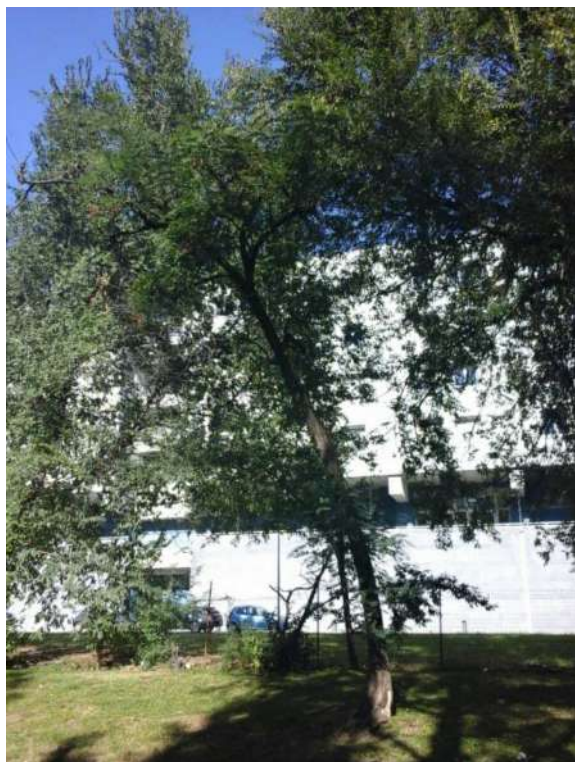
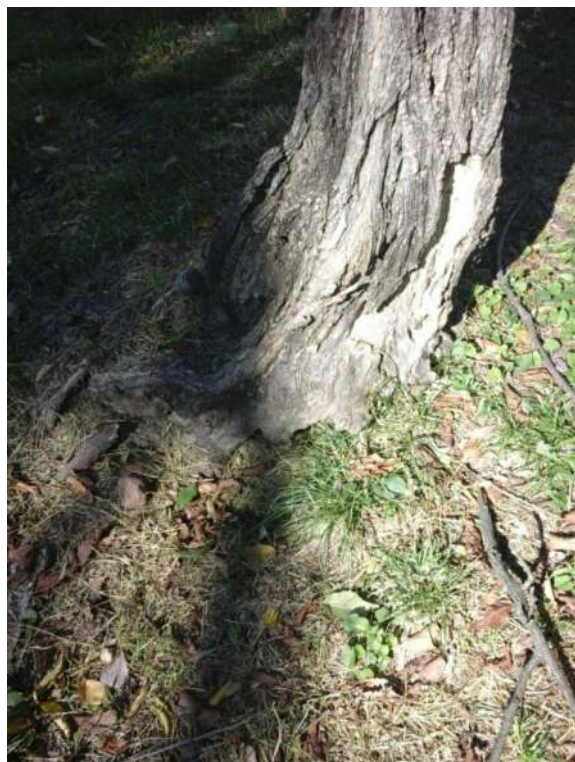
Immagine difetti

Abbattimento

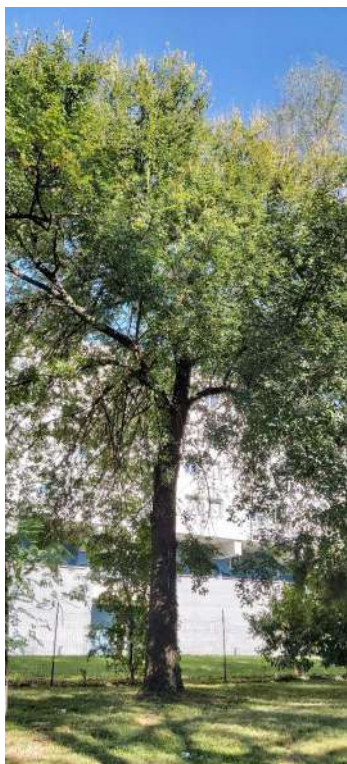
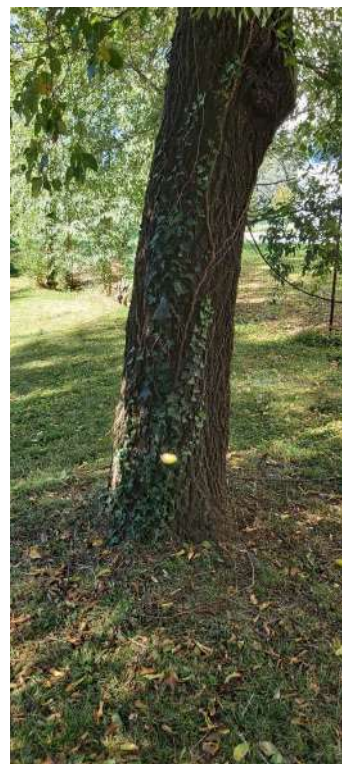
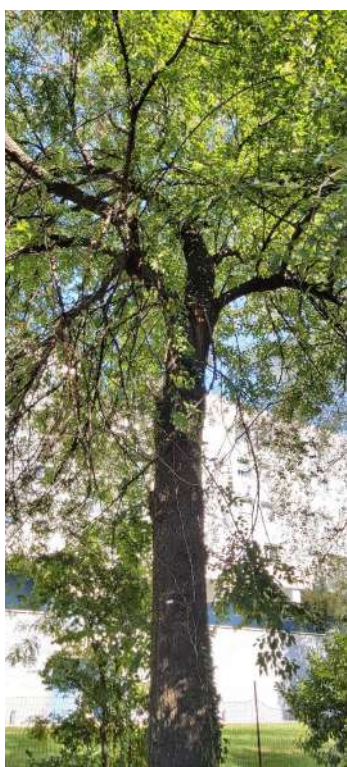
Immagine difetti

Potatura di rimonda , Potatura periodica di mantenimento , Ricontrollo entro un anno

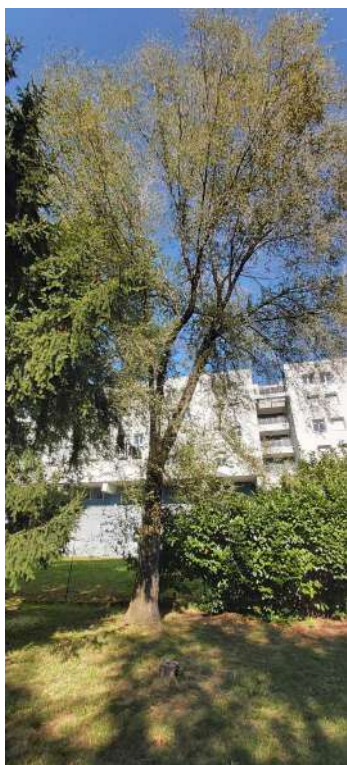
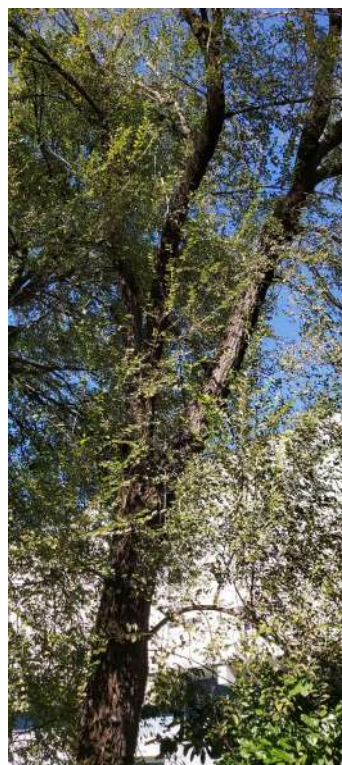
Immagine difetti

Approfondimento V.T.A. visiva e strumentale in quota

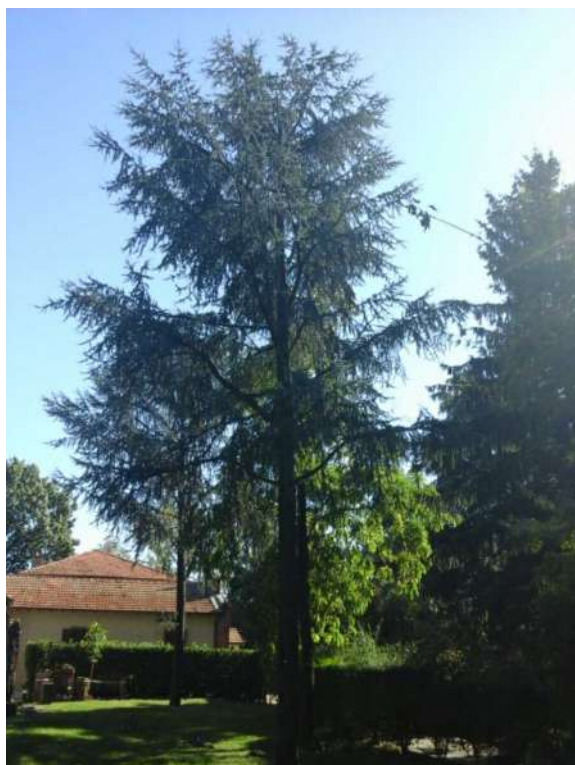
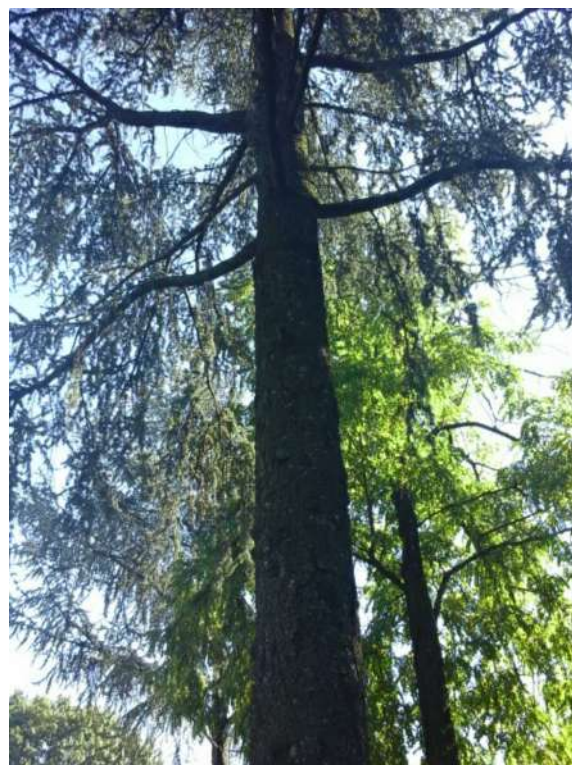
Data rilievo: 29-09-2020 **Ambito:** Ambito 1 Milano
Tassonomia: Cedrus atlantica Glauca **Altezza (mt):** 18 **Diametro (cm):** 45
Circonferenza (cm): 141 **Diametro chioma (mt):** 7
Sito di radicazione: Terreno inerbito **Disposizione:** Gruppo misto **Fase fisiologica:** Adulto

Potatura di rimonda , Potatura periodica di mantenimento , Ricontrollo entro un anno

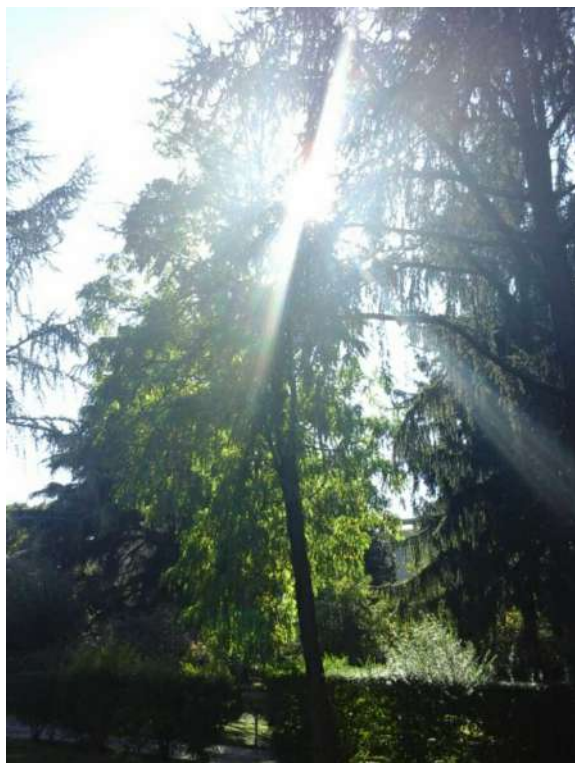
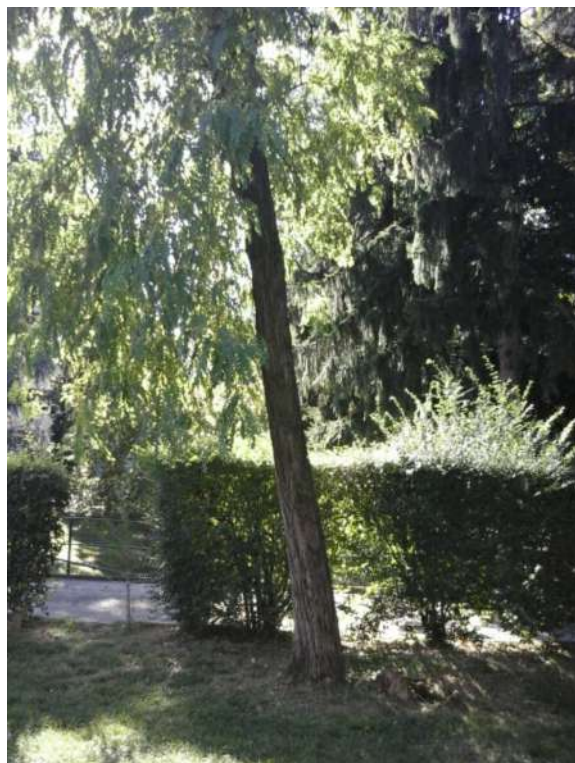
Data rilievo: 29-09-2020 Ambito: Ambito 1 Milano
 Tassonomia: Robinia pseudoacacia Altezza (mt): 12 Diametro (cm): 35
 Circonferenza (cm): 110 Diametro chioma (mt): 5
 Sito di radicazione: Terreno inerbito Disposizione: Gruppo misto Fase fisiologica: Adulto

Potatura di rimonda , Potatura periodica di mantenimento , Ricontrollo entro un anno

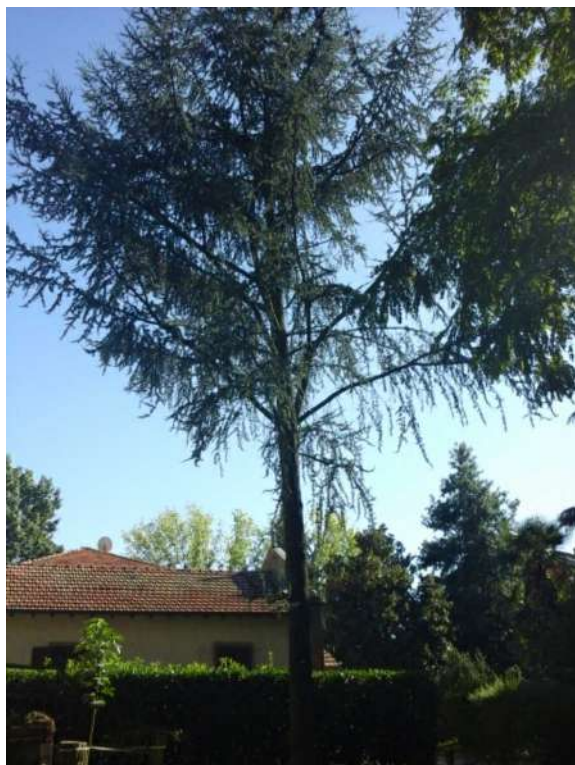
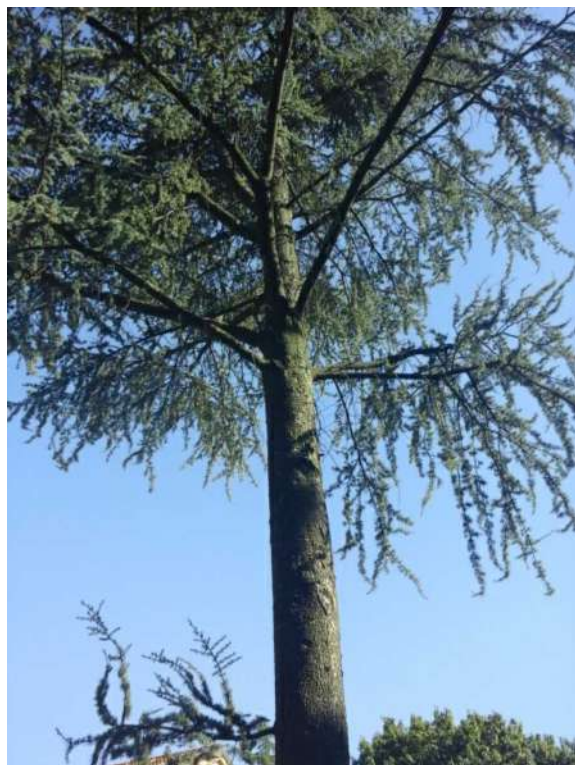
CLASSE DI PROPENSIONE AL CEDIMENTO	RICONTROLLO
<input type="checkbox"/> A - trascurabile	<input type="checkbox"/> 36 mesi
<input type="checkbox"/> B - bassa	<input type="checkbox"/> 24 mesi
<input checked="" type="checkbox"/> C - moderata	<input type="checkbox"/> 18 mesi
<input type="checkbox"/> C-D - elevata	<input checked="" type="checkbox"/> 12 mesi
<input type="checkbox"/> D - estrema	<input type="checkbox"/> 6 mesi

Potatura di rimonda , Potatura periodica di mantenimento , Ricontrollo entro un anno

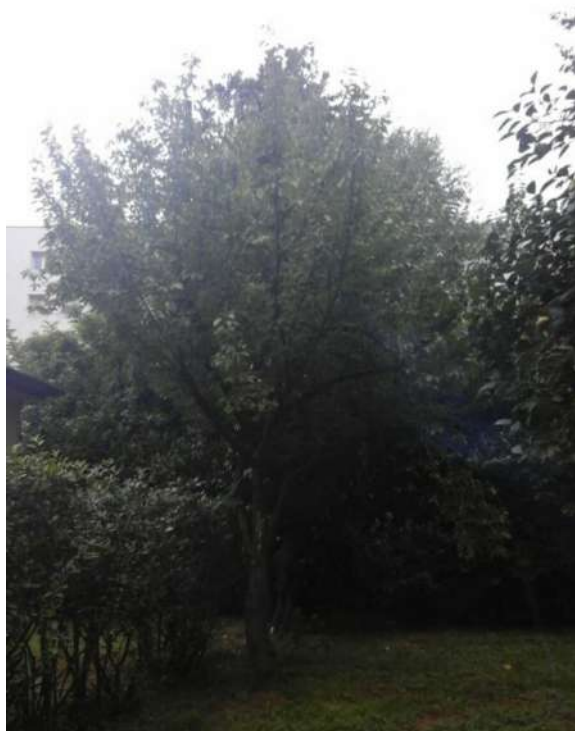
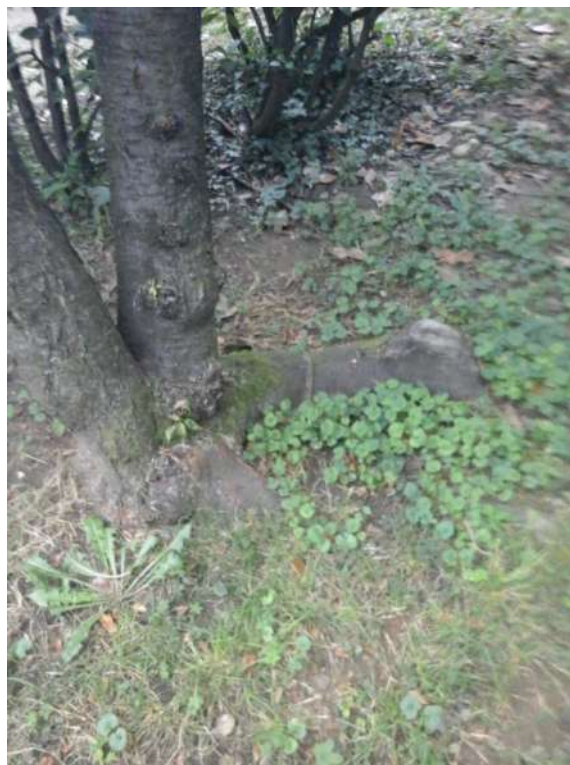
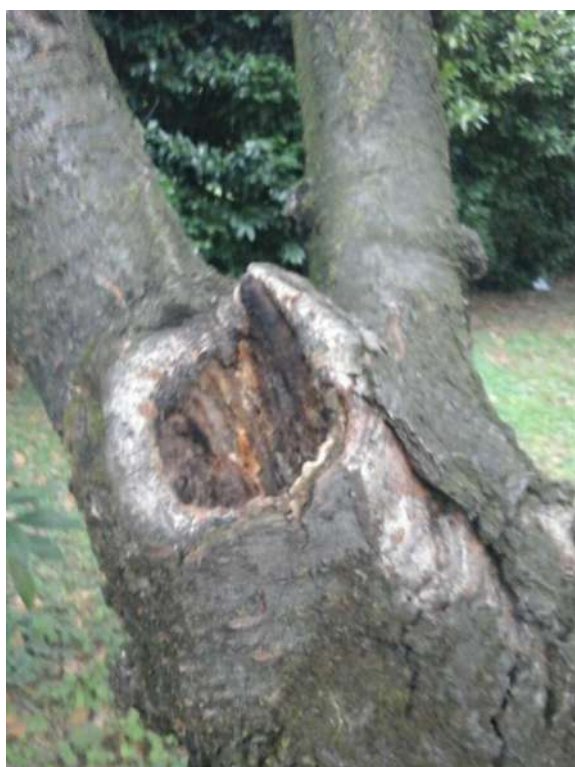
CLASSE DI PROPENSIONE AL CEDIMENTO	RICONTROLLO
<input type="checkbox"/> A - trascurabile	<input type="checkbox"/> 36 mesi
<input type="checkbox"/> B - bassa	<input type="checkbox"/> 24 mesi
<input type="checkbox"/> C - moderata	<input type="checkbox"/> 18 mesi
<input checked="" type="checkbox"/> C-D - elevata	<input type="checkbox"/> 12 mesi
<input type="checkbox"/> D - estrema	<input type="checkbox"/> 6 mesi

Approfondimento V.T.A. visiva e strumentale piano di campagna

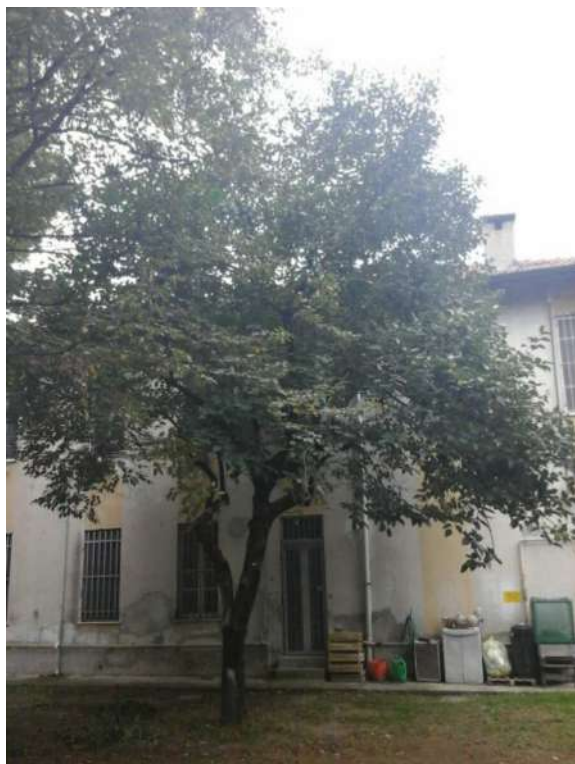
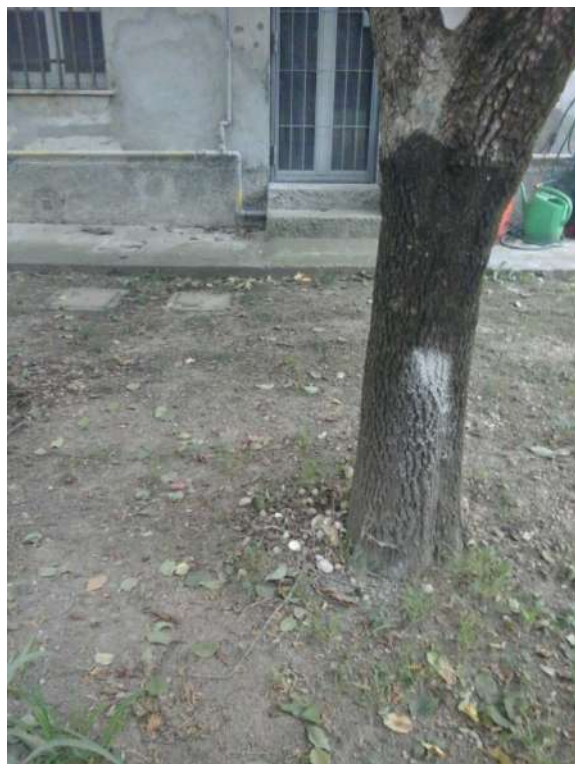
CLASSE DI PROPENSIONE AL CEDIMENTO	RICONTROLLO
<input type="checkbox"/> A - trascurabile	<input type="checkbox"/> 36 mesi
<input type="checkbox"/> B - bassa	<input type="checkbox"/> 24 mesi
<input checked="" type="checkbox"/> C - moderata	<input type="checkbox"/> 18 mesi
<input type="checkbox"/> C-D - elevata	<input checked="" type="checkbox"/> 12 mesi
<input type="checkbox"/> D - estrema	<input type="checkbox"/> 6 mesi

Potatura di rimonda , Potatura periodica di mantenimento , Ricontrollo entro un anno
