Rilievo – censimento e valutazione della stabilità visiva con metodologia V.T.A. del patrimonio arboreo esistente all'interno dell'area del PA San Leonardo in Via Enrico Falck n. 28 a Milano

Allegato 1A – Schede di rilievo – censimento e valutazione di stabilità visiva V.T.A. alberi ambito 1

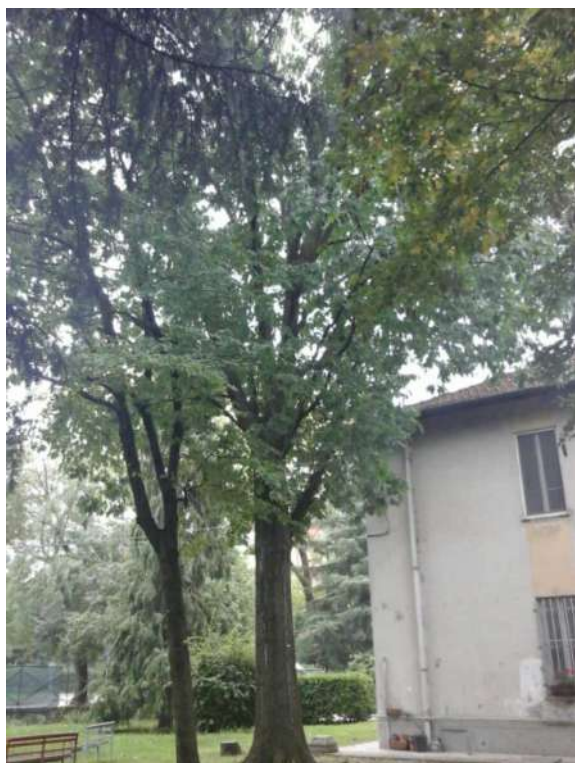
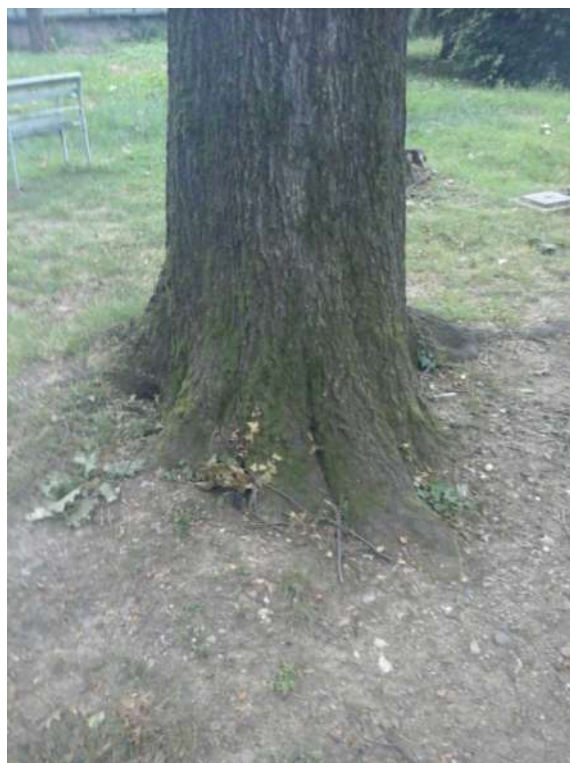
CLASSE DI PROPENSIONE AL CEDIMENTO	RICONTROLLO
<input type="checkbox"/> A - trascurabile	<input type="checkbox"/> 36 mesi
<input type="checkbox"/> B - bassa	<input type="checkbox"/> 24 mesi
<input type="checkbox"/> C - moderata	<input type="checkbox"/> 18 mesi
<input checked="" type="checkbox"/> C-D - elevata	<input type="checkbox"/> 12 mesi
<input type="checkbox"/> D - estrema	<input type="checkbox"/> 6 mesi

Approfondimento strumentale con Tomografia

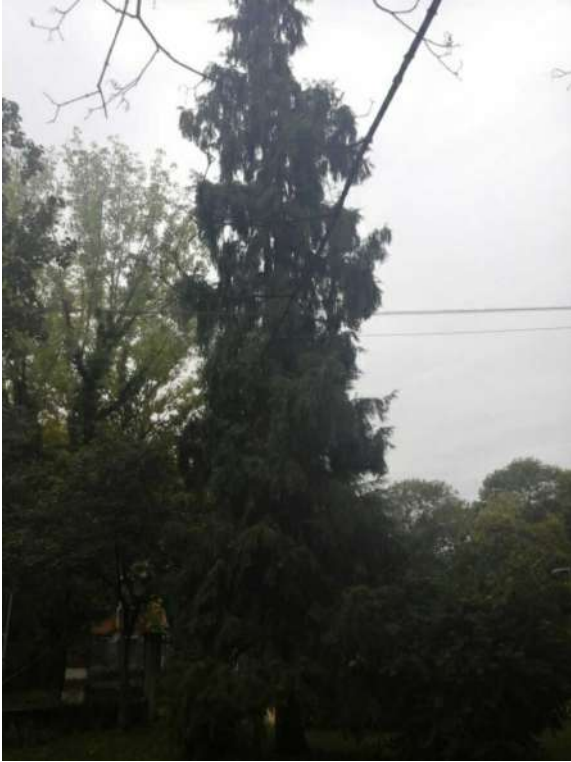
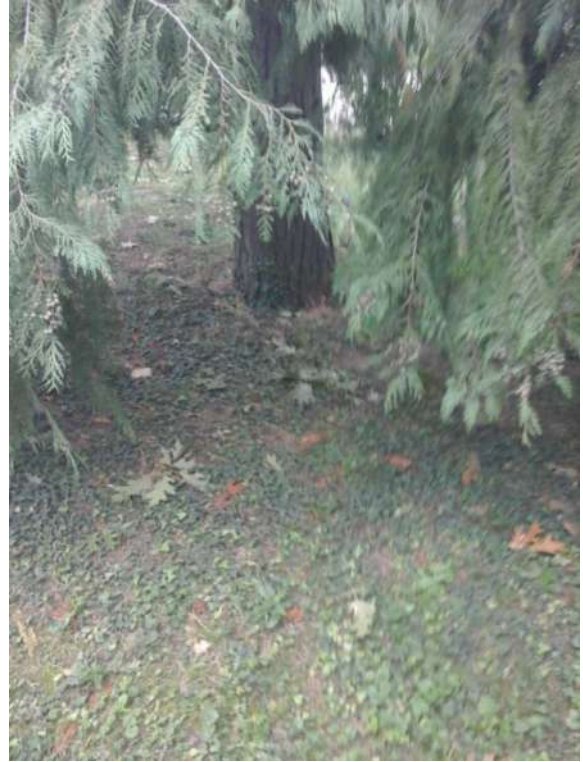
CLASSE DI PROPENSIONE AL CEDIMENTO	RICONTROLLO
<input type="checkbox"/> A - trascurabile	<input type="checkbox"/> 36 mesi
<input type="checkbox"/> B - bassa	<input type="checkbox"/> 24 mesi
<input checked="" type="checkbox"/> C - moderata	<input type="checkbox"/> 18 mesi
<input type="checkbox"/> C-D - elevata	<input checked="" type="checkbox"/> 12 mesi
<input type="checkbox"/> D - estrema	<input type="checkbox"/> 6 mesi

Potatura di rimonda , Potatura periodica di mantenimento , Ricontrollo entro un anno

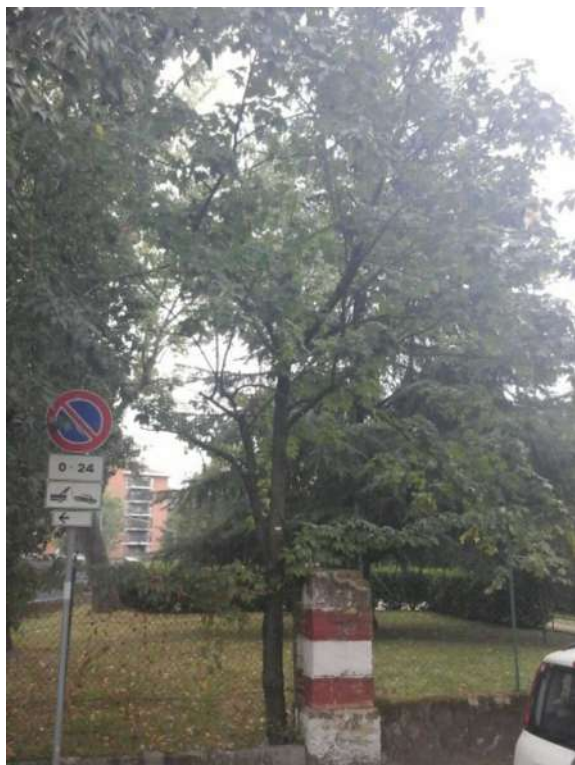
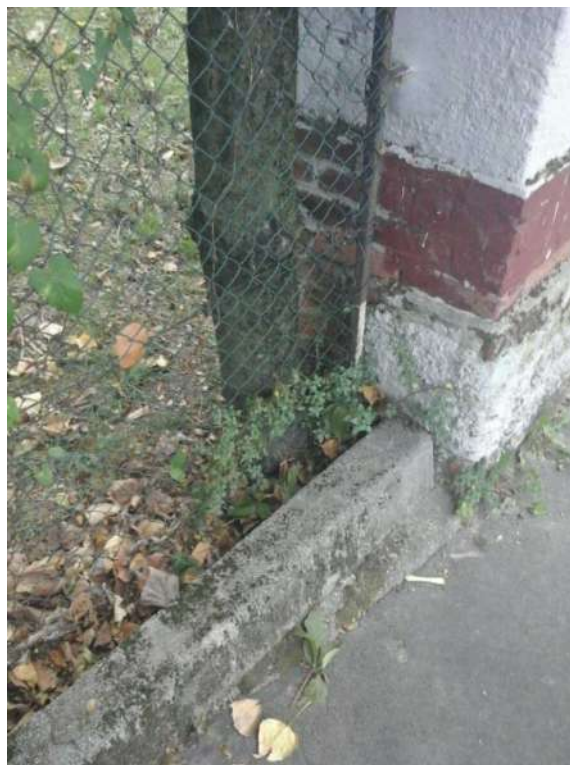
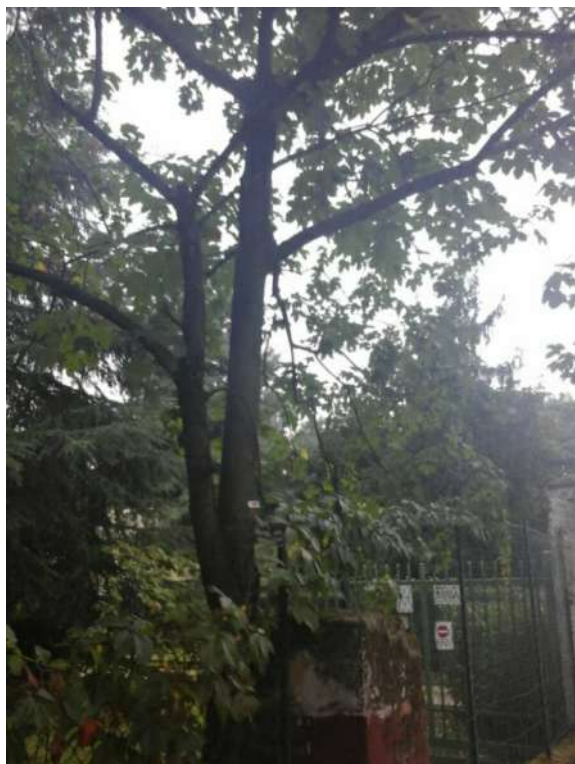
CLASSE DI PROPENSIONE AL CEDIMENTO	RICONTROLLO
<input checked="" type="checkbox"/> A - trascurabile	<input type="checkbox"/> 36 mesi
<input type="checkbox"/> B - bassa	<input type="checkbox"/> 24 mesi
<input type="checkbox"/> C - moderata	<input type="checkbox"/> 18 mesi
<input type="checkbox"/> C-D - elevata	<input type="checkbox"/> 12 mesi
<input checked="" type="checkbox"/> X D - estrema	<input type="checkbox"/> 6 mesi

Interventi consigliati:
 Abbattimento

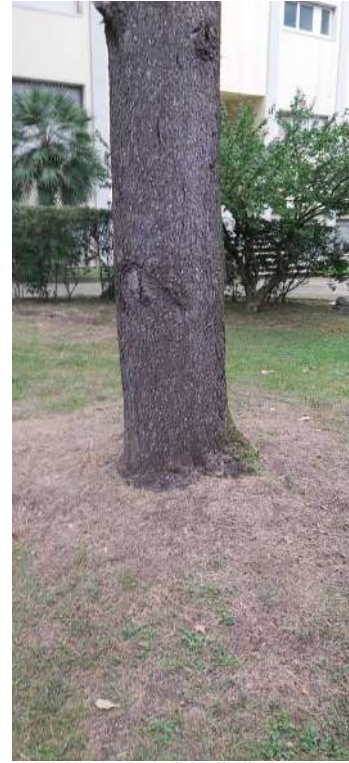
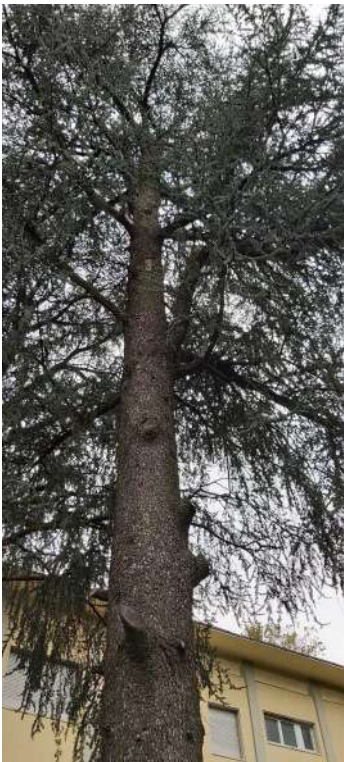
APPARATO RADICALE	COLLETTO	FUSTO	CHIOMA
Possibili danni	Allargato	Ferite potat. non cicatriz. Fessura verticale	Asimmetrica Interferenza con altra pianta Monconi secchi Secco fisiologico
Giudizio pianta:	Sufficiente		
Note:

Approfondimento strumentale con Tomografia

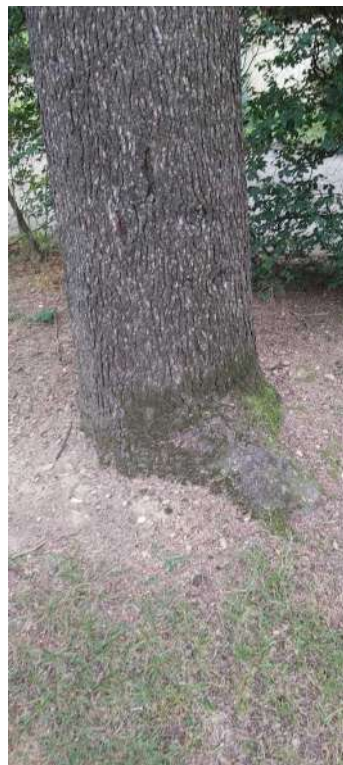
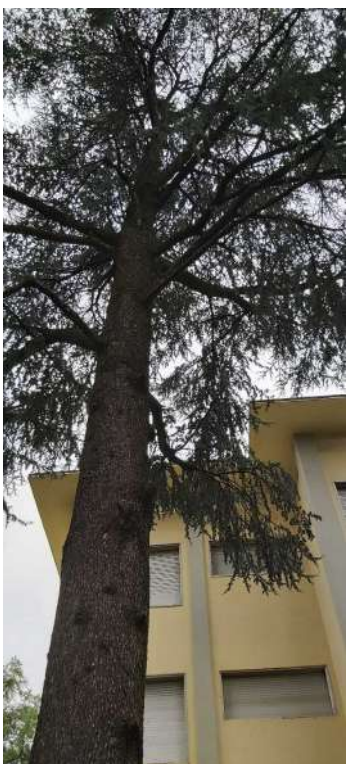
APPARATO RADICALE	COLLETO	FUSTO	CHIOMA
Possibili danni	Allargato	Ferite potat. non cicatriz.	Asimmetrica
		Fessura verticale	Interferenza con altra pianta
			Monconi secchi
			Secco fisiologico
Giudizio pianta:	Sufficiente		
Note:

Approfondimento strumentale con Tomografia

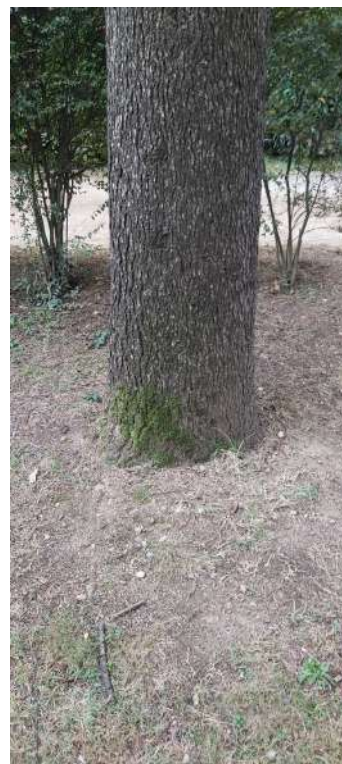
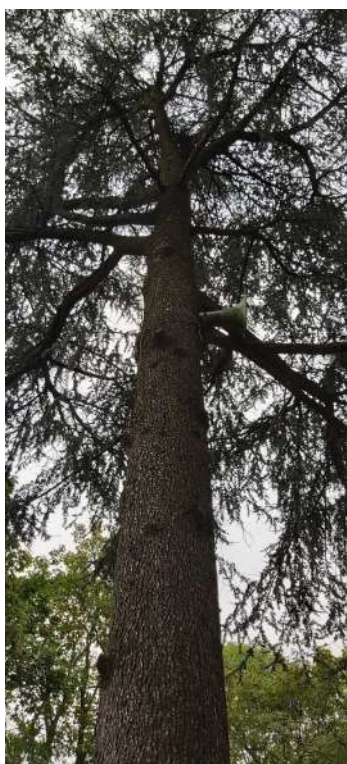
APPARATO RADICALE	COLLETO	FUSTO	CHIOMA
Possibili danni	Allargato	Ferite potat. non cicatriz.	Asimmetrica
		Fessura verticale	Interferenza con altra pianta
			Monconi secchi
			Secco fisiologico
Giudizio pianta:	Sufficiente		
Note:

Approfondimento strumentale con Tomografia

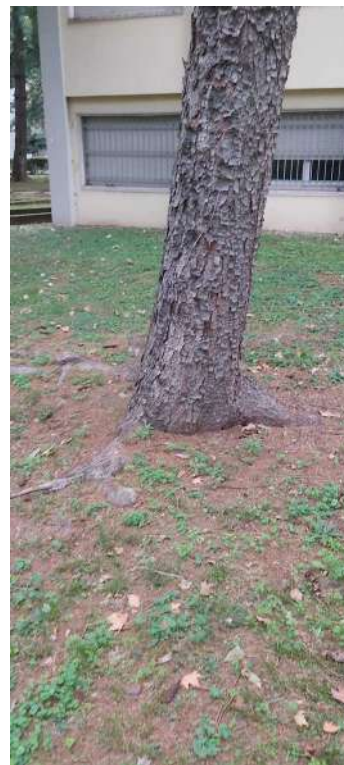
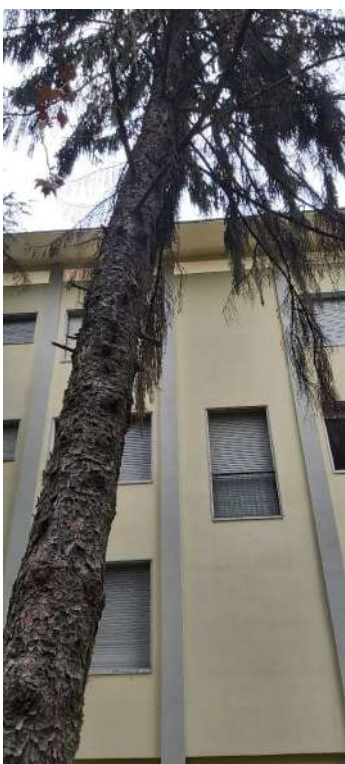
APPARATO RADICALE	COLLETO	FUSTO	CHIOMA
Affioranti	Sezione anomala	Ferite potat. non cicatriz.	Asimmetrica
Affioranti decorticate		Inclinato	Interferenza con altra pianta
Interferenza con manufatto			Monconi secchi
Lesioni			Ramificazioni secche
Non visibili			Secco fisiologico
Utenze sotterranee nelle vicinanze			Solo vegetazione apicale
Giudizio pianta:	Mediocre		
Note:

Abbattimento

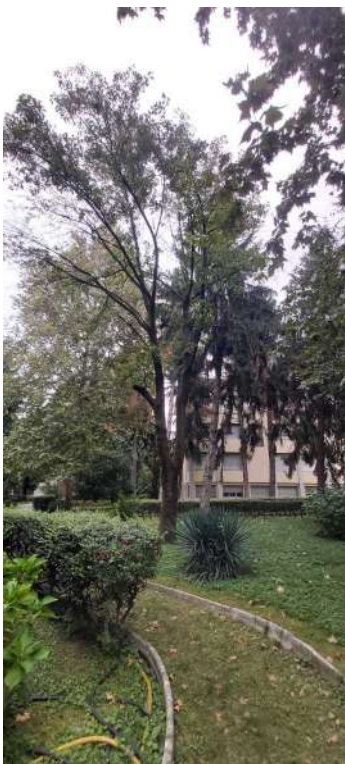
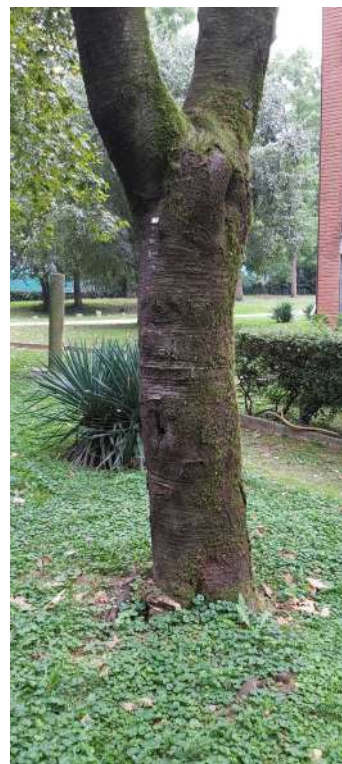
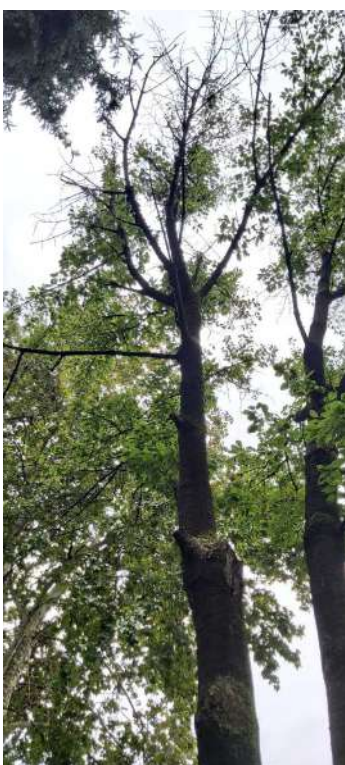
APPARATO RADICALE	COLLETO	FUSTO	CHIOMA
Affioranti decorticate	Carie	Carie	Ferita aperta da sbranc.
Carie	Cavità aperta	Cavità aperta	Interferenza con altra pianta
Lesioni	Ferita	Ferita/e aperta	Monconi secchi
Non visibili	Sezione anomala	Ferite potat. non cicatrizz.	Ramificazioni secche
Possibili danni		Fessura verticale	Secco fisiologico
		Inclinato	Solo vegetazione apicale
Giudizio pianta:	Mediocre		
Note:

Interventi consigliati:
 Abbattimento

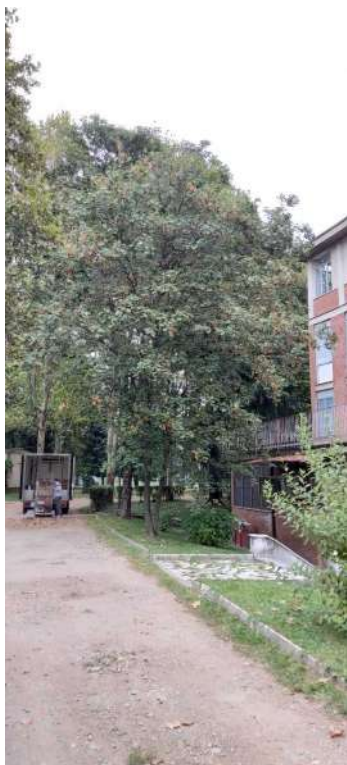
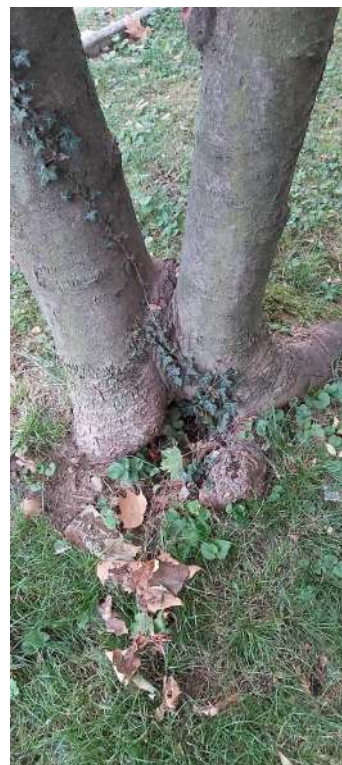
CLASSE DI PROPENSIONE AL CEDIMENTO	RICONTROLLO
<input checked="" type="checkbox"/> A - trascurabile	<input type="checkbox"/> 36 mesi
<input type="checkbox"/> B - bassa	<input type="checkbox"/> 24 mesi
<input type="checkbox"/> C - moderata	<input type="checkbox"/> 18 mesi
<input type="checkbox"/> C-D - elevata	<input type="checkbox"/> 12 mesi
<input checked="" type="checkbox"/> D - estrema	<input type="checkbox"/> 6 mesi

Interventi consigliati:
Abbattimento

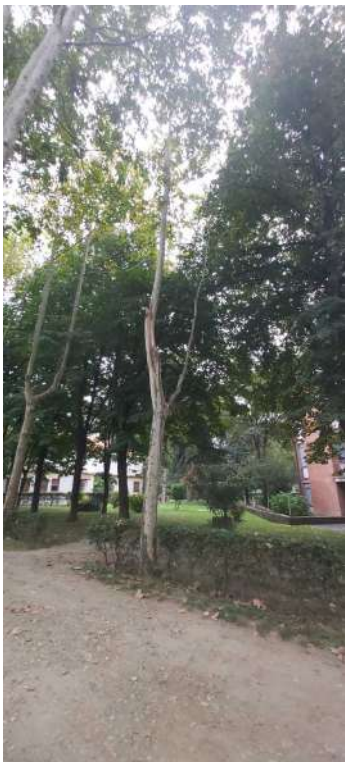
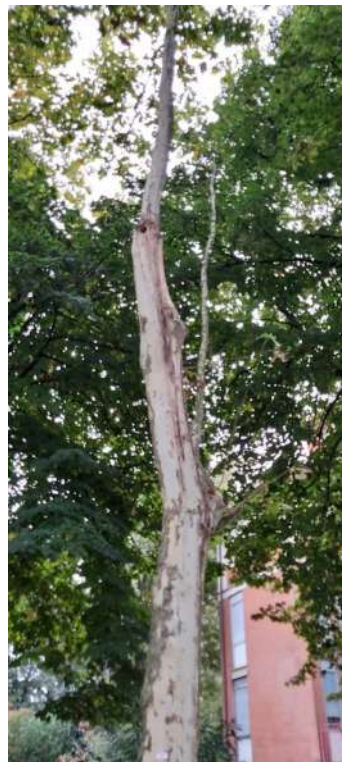
APPARATO RADICALE	COLLETO	FUSTO	CHIOMA
Non visibili		Ferita/e aperta	Asimmetrica
Terreno costipato		Ferite potat. non cicatriz.	Ferite lungo le branche
		Fessura verticale	Interferenza con altra pianta
		Filato	Secco fisiologico
		Fori di picchio	
		Infestato da rampicanti	
		Sinuoso	
Giudizio pianta:	Mediocre		
Note:

Abbattimento
