**Rilievo – censimento e valutazione della stabilità visiva con metodologia V.T.A. del patrimonio arboreo esistente all'interno dell'area del PA San Leonardo in Via Enrico Falck n. 28 a Milano**

Allegato 1B – Schede di rilievo – censimento e valutazione di stabilità visiva V.T.A. alberi ambito 2

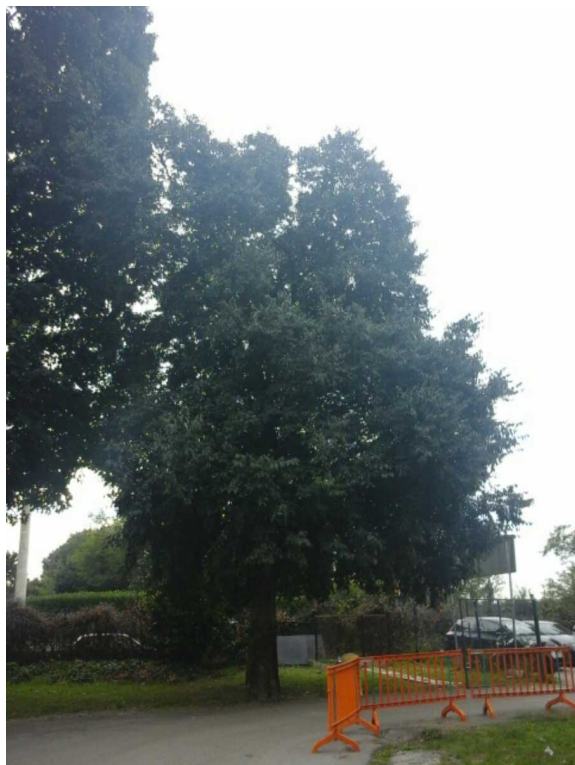
Immagine

APPARATO RADICALE	COLLETO	FUSTO	CHIOMA
Non visibili		Carie	Ferite lungo le branche
Sollevamento pavimentazione		Cavità aperta	Interferenza con altra pianta
		Ferita/e aperta	Secco fisiologico
<b>Giudizio pianta:</b>	Sufficiente		
<b>Note:</b>

Potatura di rimonda , Potatura periodica di mantenimento , Ricontrollo entro un anno

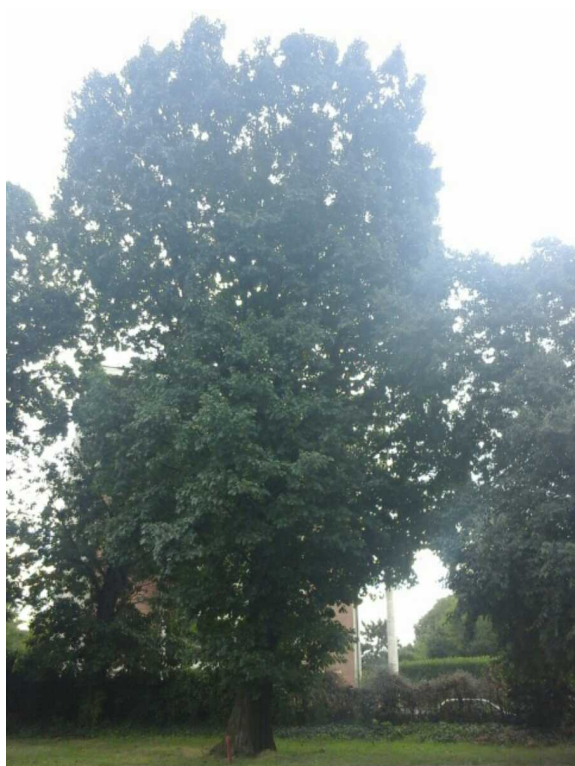
Immagine

APPARATO RADICALE	COLLETO	FUSTO	CHIOMA
Non visibili	Carie	Ferite potat. non cicatriz.	Ferite lungo le branche
Possibili danni	Cavità aperta	Inclinato	Interferenza con altra pianta
Utenze sotterranee nelle vicinanze	Ferita		Secco fisiologico
<b>Giudizio pianta:</b>	Sufficiente		
<b>Note:</b>

CLASSE DI PROPENSIONE AL CEDIMENTO	RICONTROLLO
<input type="checkbox"/> A - trascurabile	<input type="checkbox"/> 36 mesi
<input type="checkbox"/> B - bassa	<input type="checkbox"/> 24 mesi
<input type="checkbox"/> C - moderata	<input type="checkbox"/> 18 mesi
<input checked="" type="checkbox"/> C-D - elevata	<input type="checkbox"/> 12 mesi
<input type="checkbox"/> D - estrema	<input type="checkbox"/> 6 mesi

Approfondimeto strumentale con Tomografia

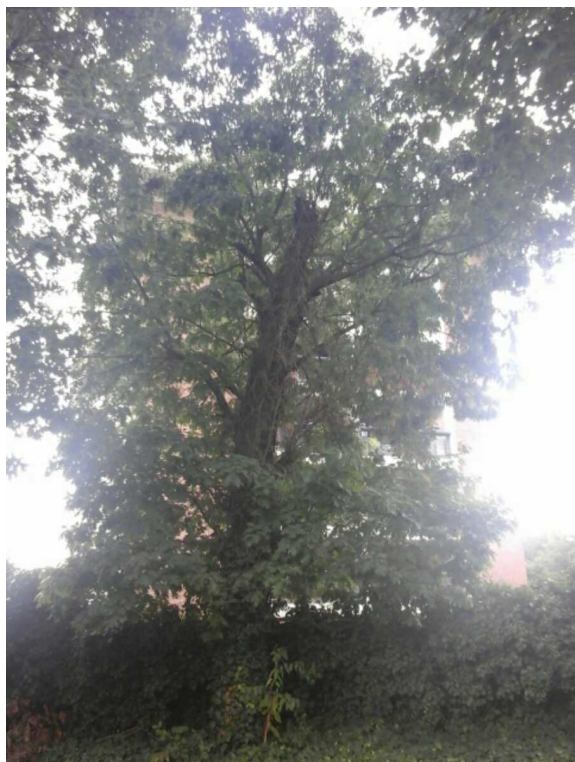
Immagine

APPARATO RADICALE	COLLETTO	FUSTO	CHIOMA
Muro nelle vicinanze	Totalmente nascosto	Ferite potat. non cicatriz.	Ferite lungo le branche
Non visibili		Inclinato	Interferenza con altra pianta
		Infestato da rampicanti	Interferenza con palo o lampione
		Stroncato	Secco fisiologico
<b>Giudizio pianta:</b>	Mediocre		
<b>Note:</b>

CLASSE DI PROPENSIONE AL CEDIMENTO	RICONTROLLO
<input checked="" type="checkbox"/> A - trascurabile	<input type="checkbox"/> 36 mesi
<input type="checkbox"/> B - bassa	<input type="checkbox"/> 24 mesi
<input type="checkbox"/> C - moderata	<input type="checkbox"/> 18 mesi
<input type="checkbox"/> C-D - elevata	<input type="checkbox"/> 12 mesi
<input checked="" type="checkbox"/> D - estrema	<input type="checkbox"/> 6 mesi

Abbattimento

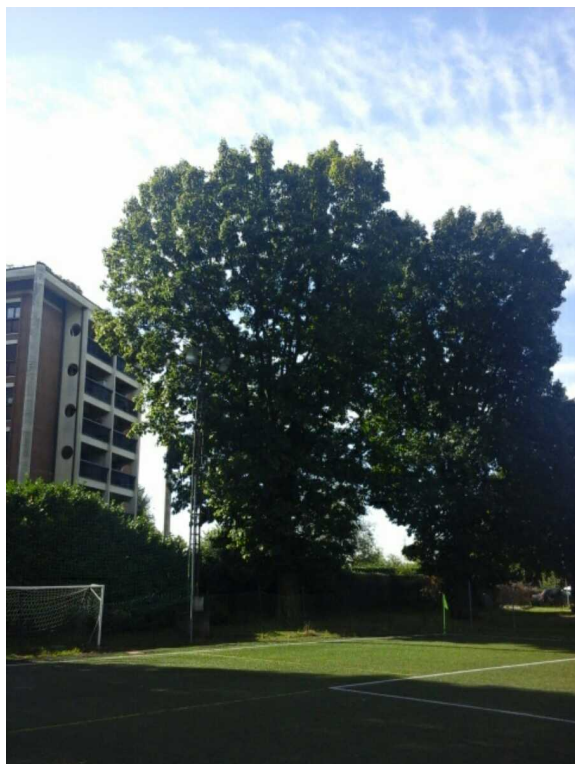
Immagine

APPARATO RADICALE	COLLETO	FUSTO	CHIOMA
Cordoni danneggiati		Ferite potat. non cicatrizz.	Branca compromessa
Non visibili		Inclinato	Cavità su branche
			Ferite lungo le branche
			Interferenza con altra pianta
			Secco fisiologico
<b>Giudizio pianta:</b>	Sufficiente		
<b>Note:</b>

Approfondimento strumentale con Tomografia, Approfondimento V.T.A. strumentale in quota

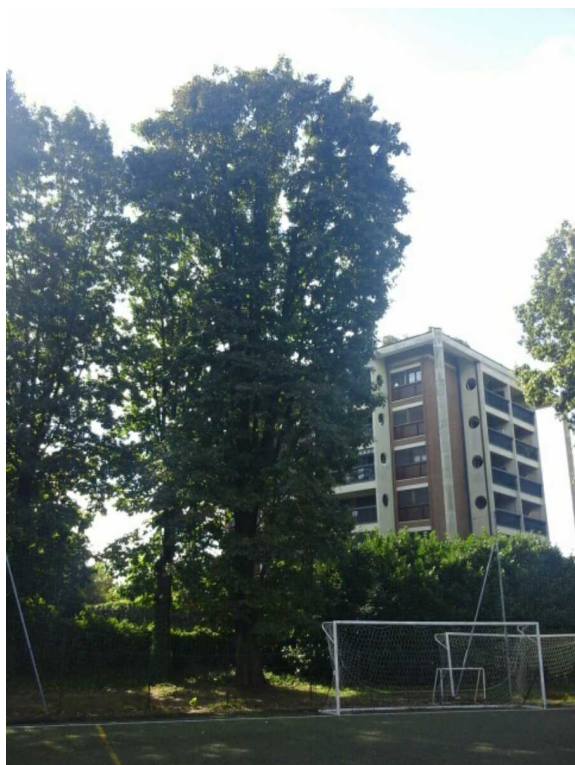
Immagine

APPARATO RADICALE	COLLETO	FUSTO	CHIOMA
Non visibili		Ferite potat. non cicatriz.	Ferite lungo le branche
			Interferenza con altra pianta
			Monconi secchi
			Secco fisiologico
<b>Giudizio pianta:</b>	Sufficiente		
<b>Note:</b>

Approfondimento strumentale con Tomografia

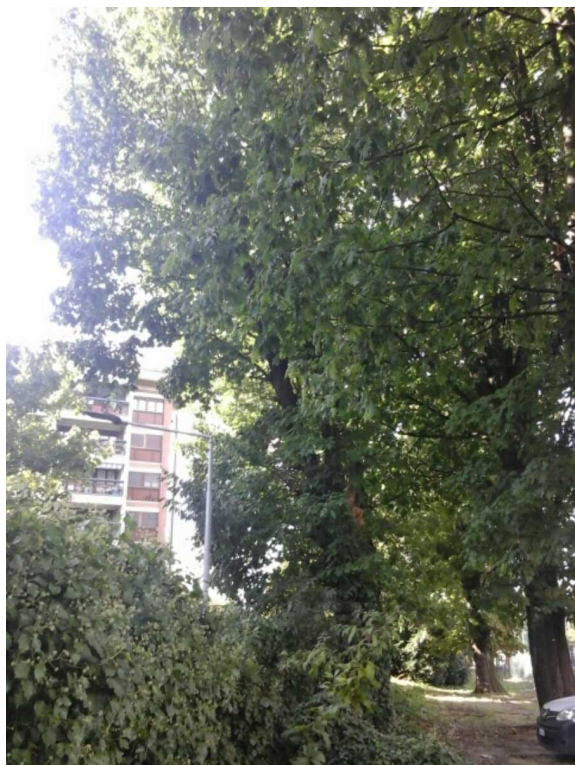
Immagine

CLASSE DI PROPENSIONE AL CEDIMENTO	RICONTROLLO
<input checked="" type="checkbox"/> A - trascurabile	<input type="checkbox"/> 36 mesi
<input type="checkbox"/> B - bassa	<input type="checkbox"/> 24 mesi
<input type="checkbox"/> C - moderata	<input type="checkbox"/> 18 mesi
<input checked="" type="checkbox"/> C-D - elevata	<input type="checkbox"/> 12 mesi
<input type="checkbox"/> D - estrema	<input type="checkbox"/> 6 mesi

Approfondimento strumentale con Tomografia

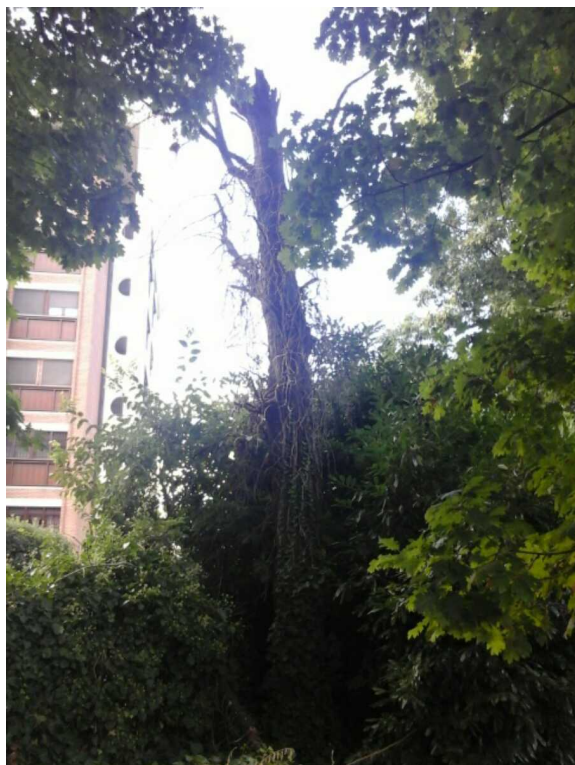
Immagine

Data rilievo: 29-09-2020      Ambito: Ambito 2 Milano  
 Tassonomia: Quercus rubra      Altezza (mt): 9      Diametro (cm): 55  
 Circonferenza (cm): 173      Diametro chioma (mt): 2  
 Sito di radicazione: Terreno inerbito      Disposizione: Gruppo misto      Fase fisiologica: Morto in piedi

**Interventi consigliati:**  
 Abbattimento

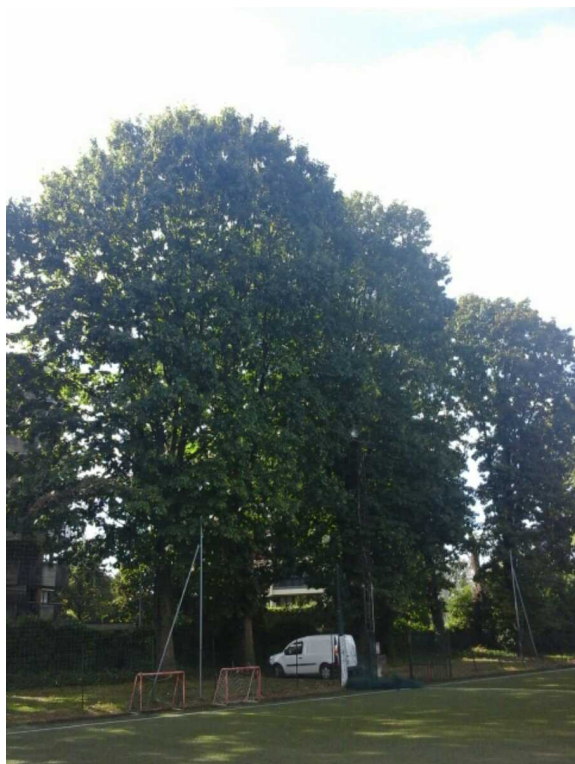
Immagine

CLASSE DI PROPENSIONE AL CEDIMENTO	RICONTROLLO
<input type="checkbox"/> A - trascurabile	<input type="checkbox"/> 36 mesi
<input type="checkbox"/> B - bassa	<input type="checkbox"/> 24 mesi
<input type="checkbox"/> C - moderata	<input type="checkbox"/> 18 mesi
<input checked="" type="checkbox"/> C-D - elevata	<input type="checkbox"/> 12 mesi
<input type="checkbox"/> D - estrema	<input type="checkbox"/> 6 mesi

Approfondimento strumentale con Tomografia

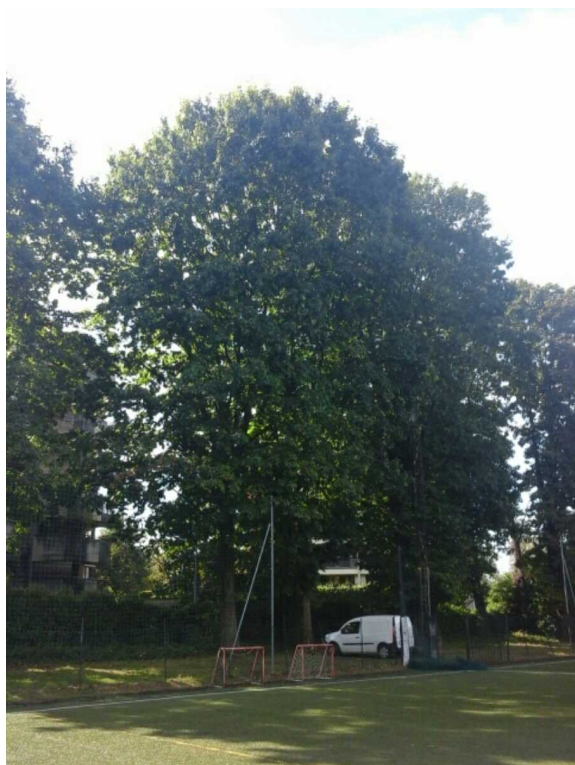
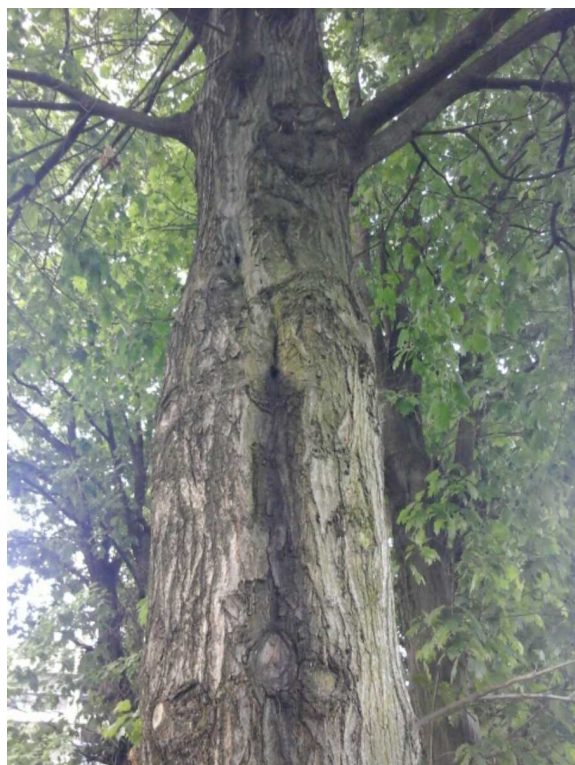
Immagine difetti

CLASSE DI PROPENSIONE AL CEDIMENTO	RICONTROLLO
<input type="checkbox"/> A - trascurabile	<input type="checkbox"/> 36 mesi
<input type="checkbox"/> B - bassa	<input type="checkbox"/> 24 mesi
<input type="checkbox"/> C - moderata	<input type="checkbox"/> 18 mesi
<input checked="" type="checkbox"/> C-D - elevata	<input type="checkbox"/> 12 mesi
<input type="checkbox"/> D - estrema	<input type="checkbox"/> 6 mesi

Approfondimento strumentale con Tomografia

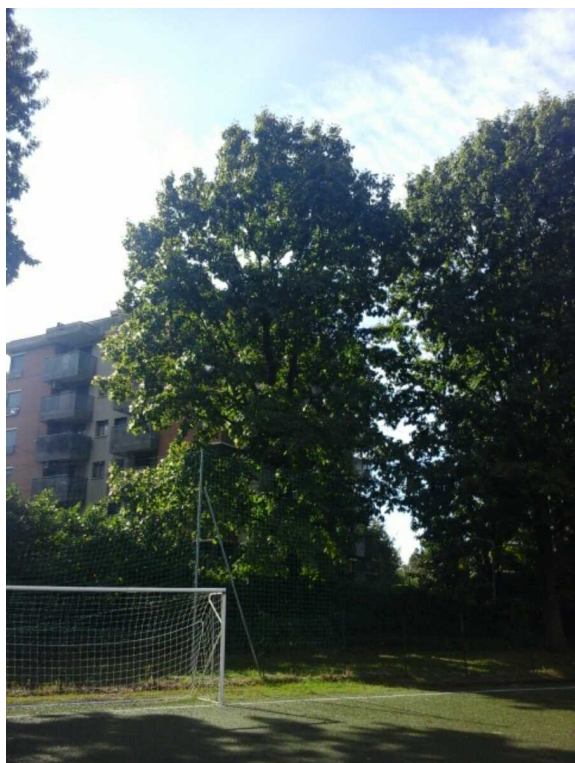
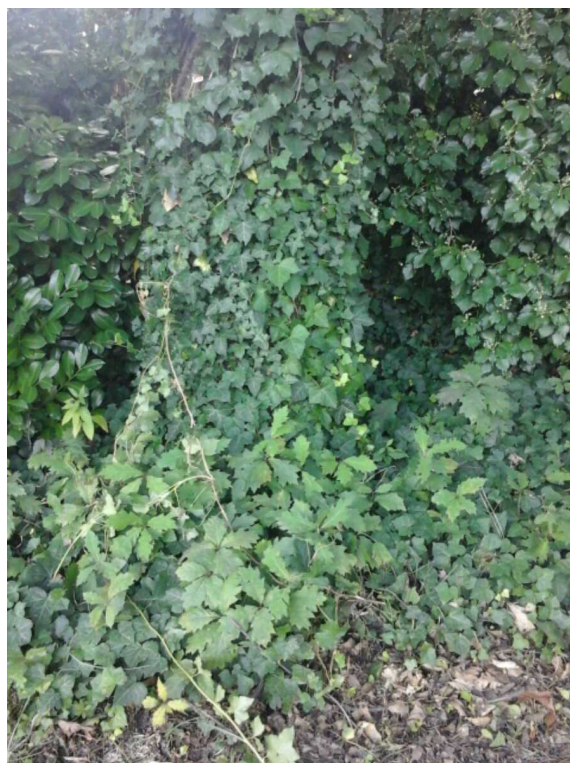
Immagine difetti

CLASSE DI PROPENSIONE AL CEDIMENTO	RICONTROLLO
<input type="checkbox"/> A - trascurabile	<input type="checkbox"/> 36 mesi
<input type="checkbox"/> B - bassa	<input type="checkbox"/> 24 mesi
<input type="checkbox"/> C - moderata	<input type="checkbox"/> 18 mesi
<input checked="" type="checkbox"/> C-D - elevata	<input type="checkbox"/> 12 mesi
<input type="checkbox"/> D - estrema	<input type="checkbox"/> 6 mesi

Approfondimento strumentale con Tomografia

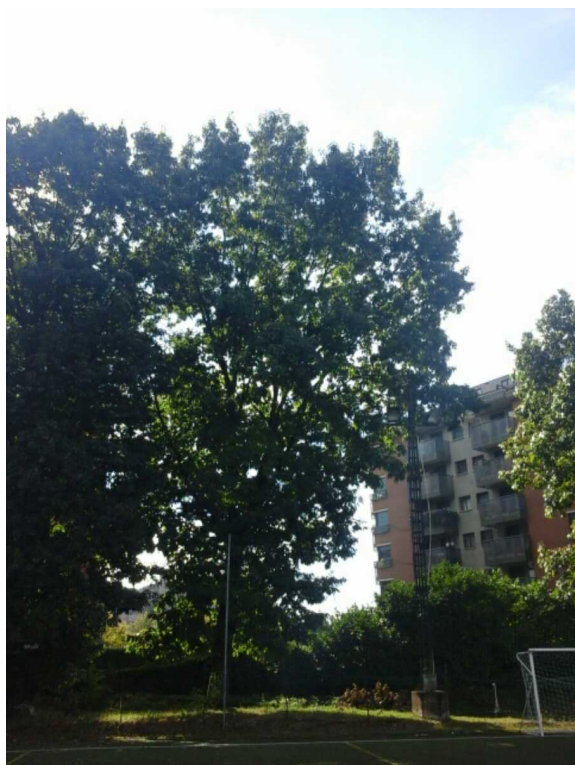
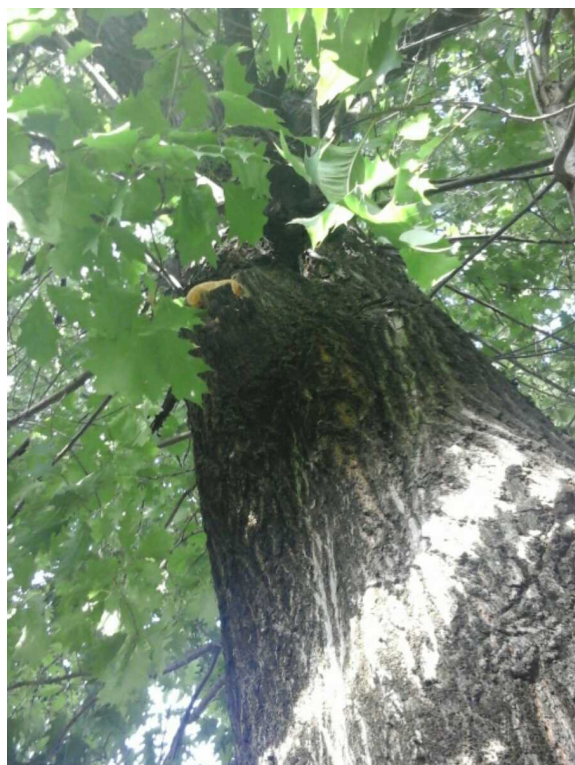
Immagine difetti

CLASSE DI PROPENSIONE AL CEDIMENTO	RICONTROLLO
<input type="checkbox"/> A - trascurabile	<input type="checkbox"/> 36 mesi
<input type="checkbox"/> B - bassa	<input type="checkbox"/> 24 mesi
<input type="checkbox"/> C - moderata	<input type="checkbox"/> 18 mesi
<input checked="" type="checkbox"/> C-D - elevata	<input type="checkbox"/> 12 mesi
<input type="checkbox"/> D - estrema	<input type="checkbox"/> 6 mesi

Approfondimeto strumentale con Tomografia

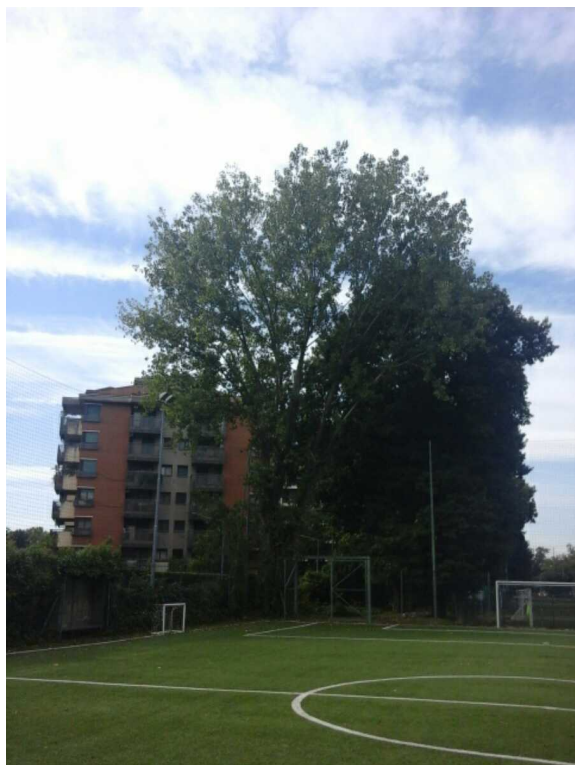
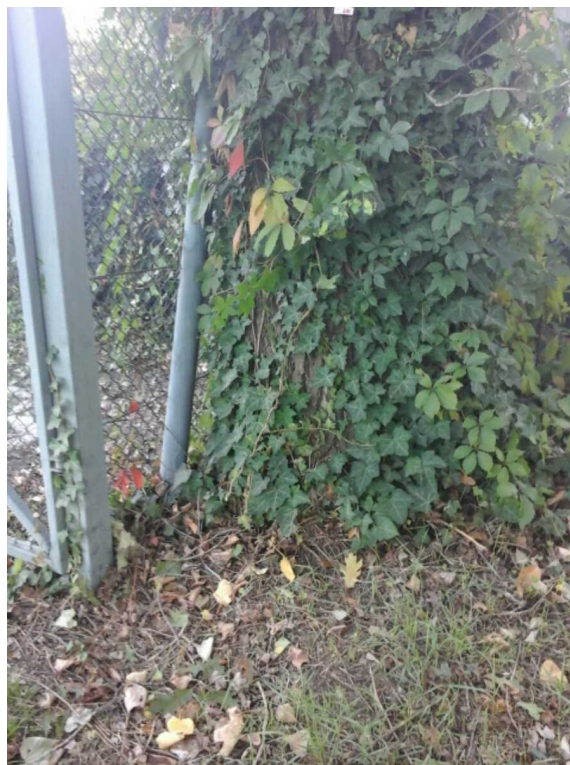
**Data rilievo:** 29-09-2020 **Ambito:** Ambito 2 Milano  
**Tassonomia:** Populus nigra **Altezza (mf):** 25 **Diametro (cm):** 100  
**Circonferenza (cm):** 314 **Diametro chioma (mf):** 9  
**Sito di radicazione:** Terreno inerbito **Disposizione:** Gruppo misto **Fase fisiologica:** Adulto

APPARATO RADICALE	COLLETTO	FUSTO	CHIOMA
Interferenza con manufatto	Totalmente nascosto	Ferite potat. non cicatriz.	Branca/he secca/he
Non visibili		Infestato da rampicanti	Ferite lungo le branche
Possibili danni			Interferenza con altra pianta
			Interferenza con palo o lampione
			Secco fisiologico
<b>Giudizio pianta:</b>	Sufficiente		
<b>Note:</b>

CLASSE DI PROPENSIONE AL CEDIMENTO	RICONTROLLO
<input type="checkbox"/> A - trascurabile	<input type="checkbox"/> 36 mesi
<input type="checkbox"/> B - bassa	<input type="checkbox"/> 24 mesi
<input type="checkbox"/> C - moderata	<input type="checkbox"/> 18 mesi
<input checked="" type="checkbox"/> C-D - elevata	<input type="checkbox"/> 12 mesi
<input type="checkbox"/> D - estrema	<input type="checkbox"/> 6 mesi

COMMENTI	OSSERVAZIONI AGGIUNTIVE
<p>Bersaglio: edificio privato e di terzi Bersaglio: giardino privato e di terzi Bersaglio: pubblica via Bersaglio: zona ad alta frequentazione di pedoni e veicoli</p>

Approfondimeto strumentale con Tomografia

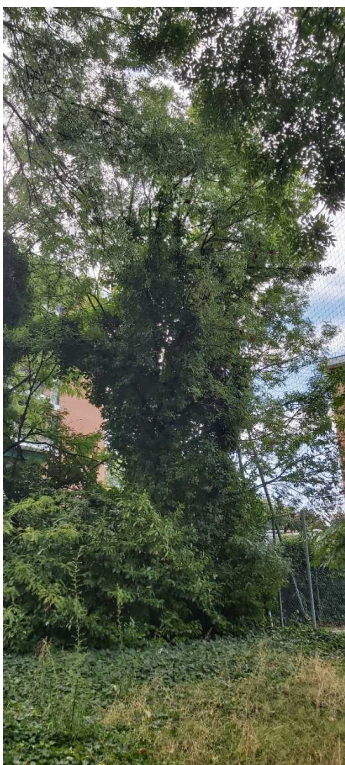
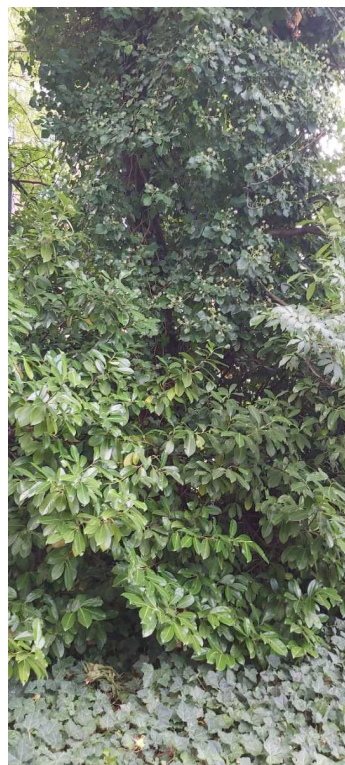
**Data rilievo:** 29-09-2020 **Ambito:** Ambito 2 Milano  
**Tassonomia:** Fraxinus excelsior **Altezza (mt):** 12 **Diametro (cm):** 40  
**Circonferenza (cm):** 126 **Diametro chioma (mt):** 6  
**Sito di radicazione:** Terreno inerbito **Disposizione:** Gruppo misto **Fase fisiologica:** Adulto

APPARATO RADICALE	COLLETO	FUSTO	CHIOMA
Non visibili	Totalmente nascosto	Infestato da rampicanti	Ferite lungo le branche
Possibili danni		Sinuoso	Infestata da rampicante
			Interferenza con altra pianta
			Interferenza con manufatto
			Interferenza con palo o lampione
			Secco fisiologico
<b>Giudizio pianta:</b>	Mediocre		
<b>Note:</b>

COMMENTI	OSSERVAZIONI AGGIUNTIVE
Bersaglio: edificio privato e di terzi Bersaglio: giardino privato e di terzi Bersaglio: pubblica via Bersaglio: zona ad alta frequentazione di pedoni e veicoli

Potatura di rimonda , Potatura periodica di mantenimento , Rimozione infestante

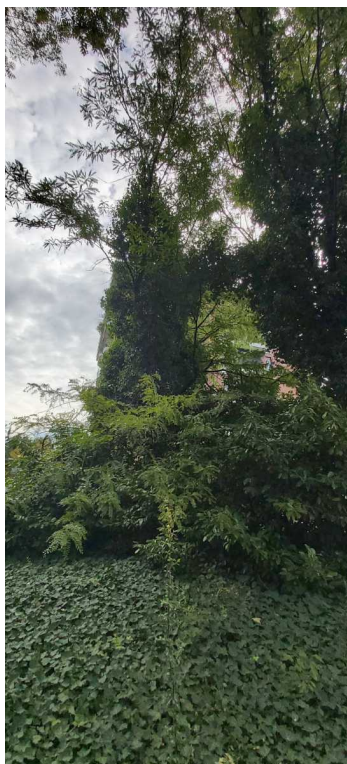
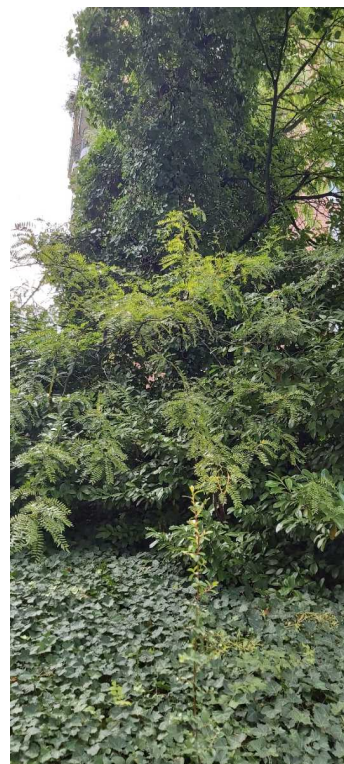
**Data rilievo:** 29-09-2020 **Ambito:** Ambito 2 Milano  
**Tassonomia:** Gleditsia triacanthos **Altezza (mf):** 12 **Diametro (cm):** 30  
**Circonferenza (cm):** 94 **Diametro chioma (mf):** 6  
**Sito di radicazione:** Terreno inerbito **Disposizione:** Gruppo misto **Fase fisiologica:** Adulto

APPARATO RADICALE	COLLETTO	FUSTO	CHIOMA
Non visibili	Totalmente nascosto	Infestato da rampicanti	Ferite lungo le branche
		Sinuoso	Infestata da rampicante
			Interferenza con altra pianta
			Interferenza con manufatto
			Secco fisiologico
<b>Giudizio pianta:</b>	Mediocre		
<b>Note:</b>	Cartellino non applicato.

Potatura di rimonda , Potatura periodica di mantenimento , Rimozione infestante

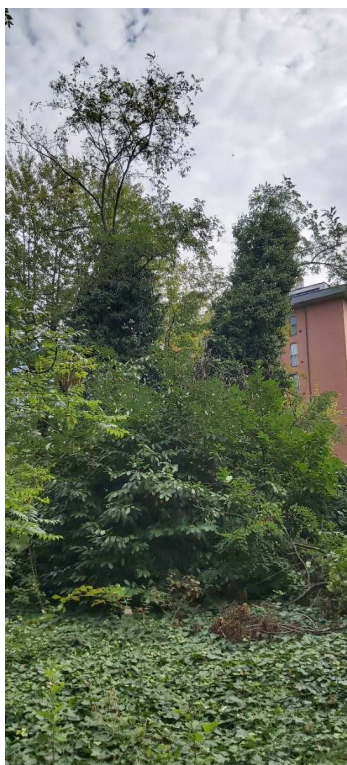
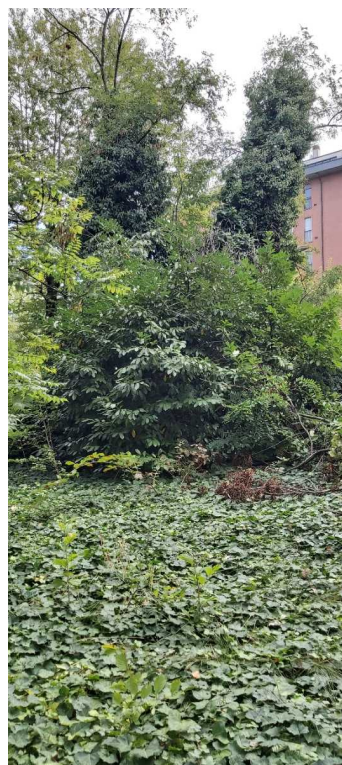
**Data rilievo:** 29-09-2020 **Ambito:** Ambito 2 Milano  
**Tassonomia:** Robinia pseudoacacia **Altezza (mt):** 12 **Diametro (cm):** 30  
**Circonferenza (cm):** 94 **Diametro chioma (mt):** 6  
**Sito di radicazione:** Terreno inerbito **Disposizione:** Gruppo misto **Fase fisiologica:** Adulto

CLASSE DI PROPENSIONE AL CEDIMENTO	RICONTROLLO
<input checked="" type="checkbox"/> A - trascurabile	<input type="checkbox"/> 36 mesi
<input type="checkbox"/> B - bassa	<input type="checkbox"/> 24 mesi
<input type="checkbox"/> C - moderata	<input type="checkbox"/> 18 mesi
<input type="checkbox"/> C-D - elevata	<input type="checkbox"/> 12 mesi
<input checked="" type="checkbox"/> D - estrema	<input type="checkbox"/> 6 mesi

**Interventi consigliati:**  
Abbattimento

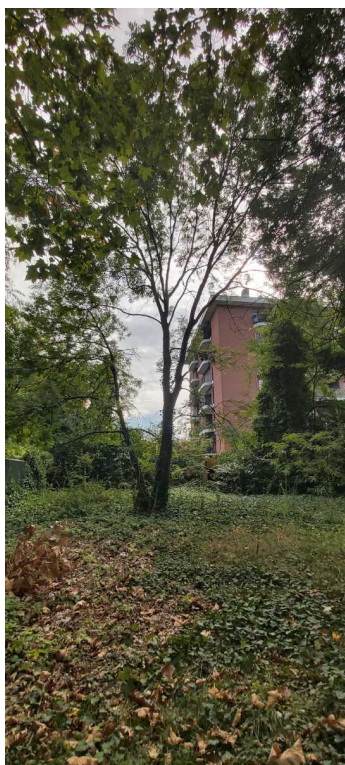
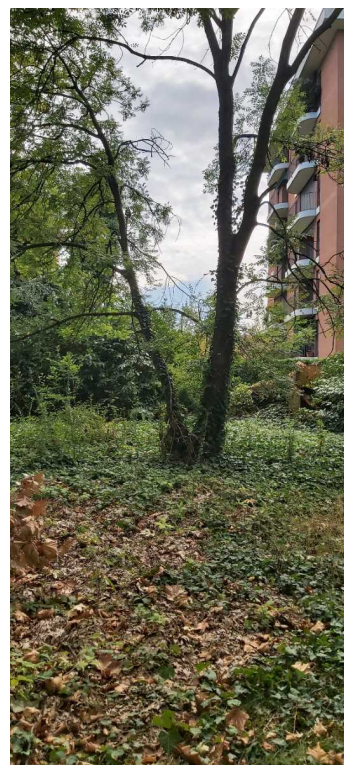
**Data rilievo:** 29-09-2020 **Ambito:** Ambito 2 Milano  
**Tassonomia:** Fraxinus excelsior **Altezza (mt):** 13 **Diametro (cm):** 30  
**Circonferenza (cm):** 94 **Diametro chioma (mt):** 6  
**Sito di radicazione:** Terreno inerbito **Disposizione:** Gruppo misto **Fase fisiologica:** Adulto

CLASSE DI PROPENSIONE AL CEDIMENTO	RICONTROLLO
<input type="checkbox"/> A - trascurabile	<input type="checkbox"/> 36 mesi
<input type="checkbox"/> B - bassa	<input type="checkbox"/> 24 mesi
<input type="checkbox"/> C - moderata	<input type="checkbox"/> 18 mesi
<input checked="" type="checkbox"/> C-D - elevata	<input type="checkbox"/> 12 mesi
<input type="checkbox"/> D - estrema	<input type="checkbox"/> 6 mesi

Approfondimento V.T.A. visiva e strumentale piano di campagna

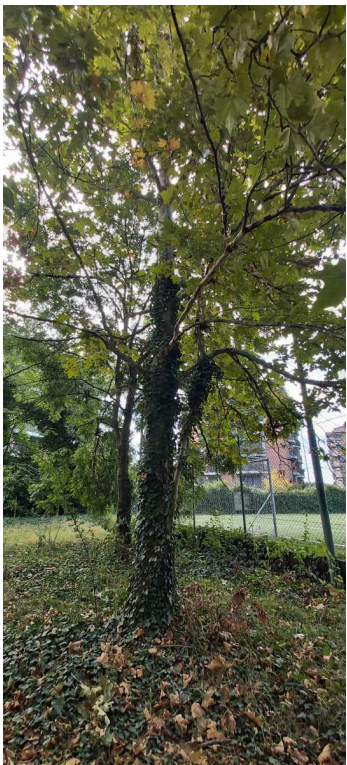
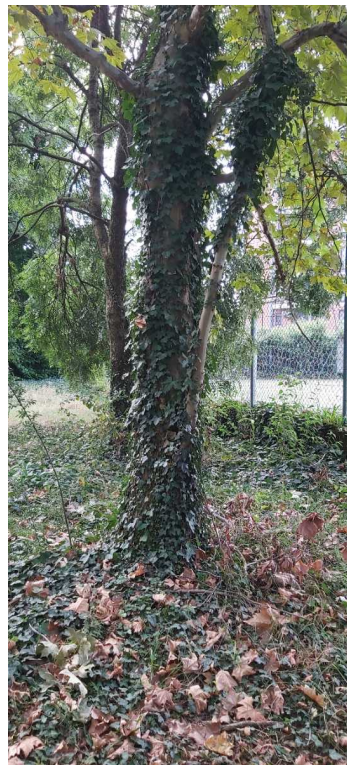
CLASSE DI PROPENSIONE AL CEDIMENTO	RICONTROLLO
<input type="checkbox"/> A - trascurabile	<input type="checkbox"/> 36 mesi
<input type="checkbox"/> B - bassa	<input checked="" type="checkbox"/> X 24 mesi
<input checked="" type="checkbox"/> C - moderata	<input type="checkbox"/> 18 mesi
<input type="checkbox"/> C-D - elevata	<input type="checkbox"/> 12 mesi
<input type="checkbox"/> D - estrema	<input type="checkbox"/> 6 mesi

Potatura di rimonda , Potatura periodica di mantenimento , Ricontrollo entro due anni

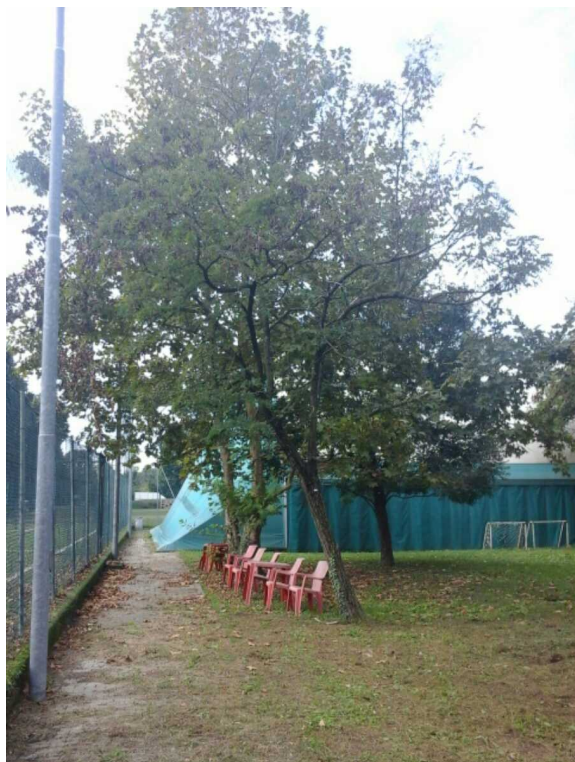
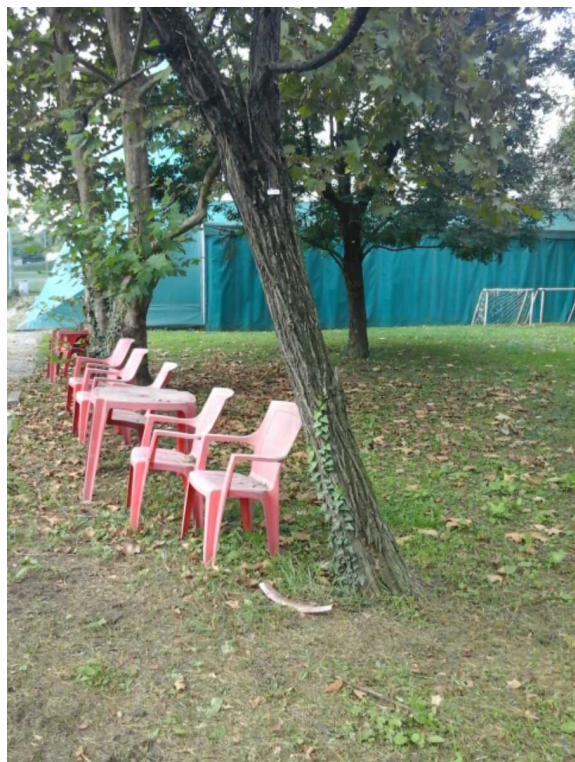
<b>Data rilievo:</b> 29-09-2020	<b>Ambito:</b> Ambito 2 Milano	
<b>Tassonomia:</b> Robinia pseudoacacia	<b>Altezza (mt):</b> 8	<b>Diametro (cm):</b> 25
<b>Circonferenza (cm):</b> 78	<b>Diametro chioma (mt):</b> 5	
<b>Sito di radicazione:</b> Terreno inerbito	<b>Disposizione:</b> Gruppo misto	<b>Fase fisiologica:</b> Adulto

Abbattimento

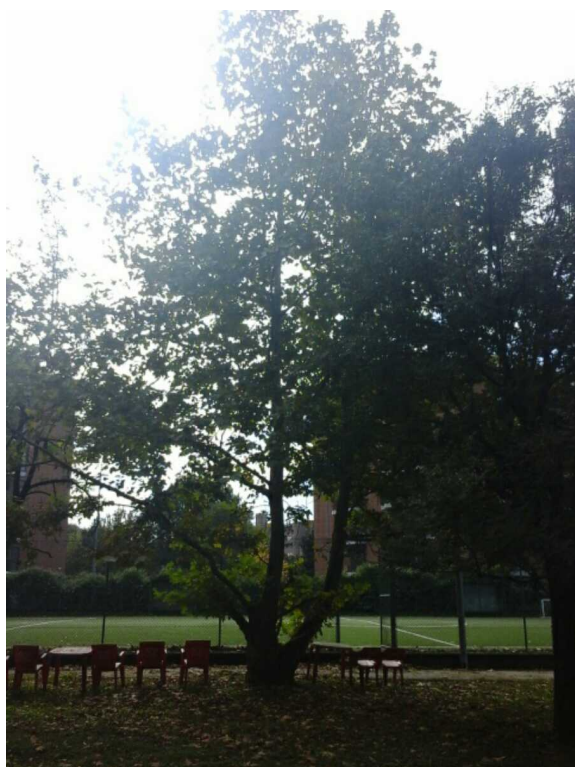
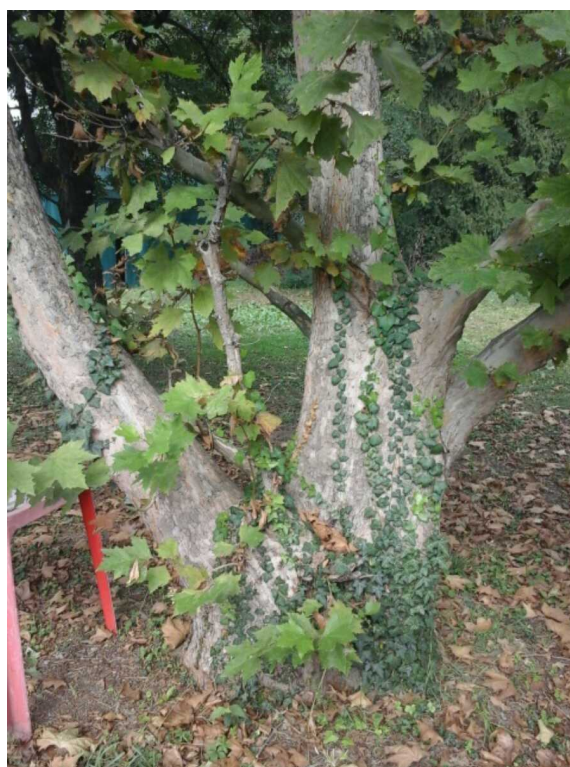
CLASSE DI PROPENSIONE AL CEDIMENTO	RICONTROLLO
<input type="checkbox"/> A - trascurabile	<input type="checkbox"/> 36 mesi
<input type="checkbox"/> B - bassa	<input type="checkbox"/> 24 mesi
<input checked="" type="checkbox"/> C - moderata	<input type="checkbox"/> 18 mesi
<input type="checkbox"/> C-D - elevata	<input checked="" type="checkbox"/> 12 mesi
<input type="checkbox"/> D - estrema	<input type="checkbox"/> 6 mesi

Potatura di rimonda , Potatura periodica di mantenimento , Ricontrollo entro un anno

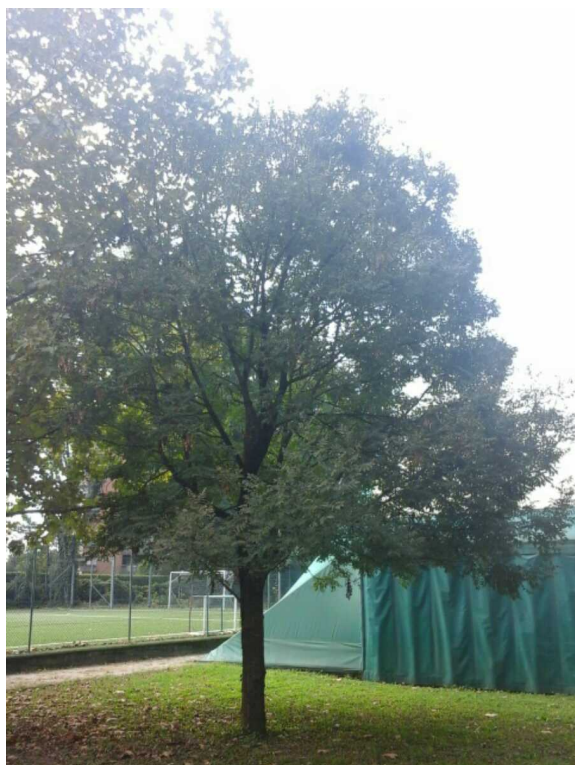
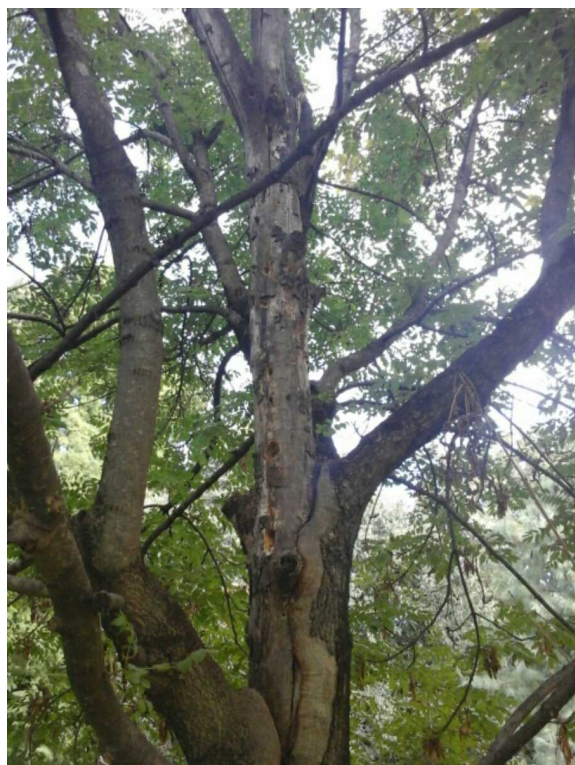
**Data rilievo:** 29-09-2020 **Ambito:** Ambito 2 Milano  
**Tassonomia:** Fraxinus ornus **Altezza (mt):** 8 **Diametro (cm):** 30  
**Circonferenza (cm):** 94 **Diametro chioma (mt):** 6  
**Sito di radicazione:** Terreno inerbito **Disposizione:** Gruppo misto **Fase fisiologica:** Adulto

CLASSE DI PROPENSIONE AL CEDIMENTO	RICONTROLLO
<input checked="" type="checkbox"/> A - trascurabile	<input type="checkbox"/> 36 mesi
<input type="checkbox"/> B - bassa	<input type="checkbox"/> 24 mesi
<input type="checkbox"/> C - moderata	<input type="checkbox"/> 18 mesi
<input type="checkbox"/> C-D - elevata	<input type="checkbox"/> 12 mesi
<input checked="" type="checkbox"/> D - estrema	<input type="checkbox"/> 6 mesi

Abbattimento

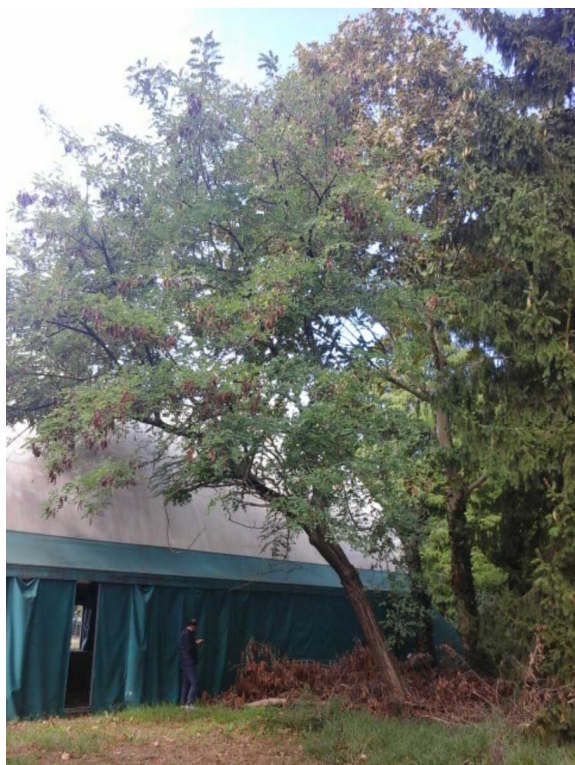
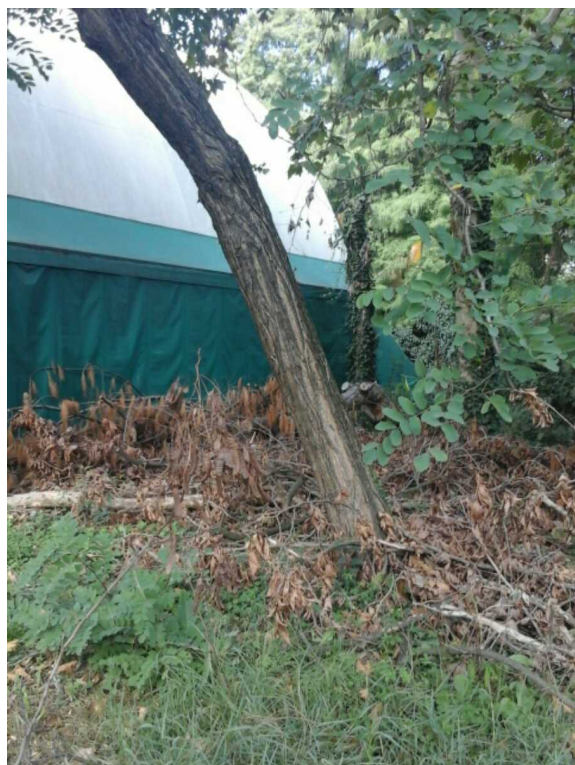
**Data rilievo:** 29-09-2020 **Ambito:** Ambito 2 Milano  
**Tassonomia:** Robinia pseudoacacia **Altezza (mt):** 9 **Diametro (cm):** 30  
**Circonferenza (cm):** 94 **Diametro chioma (mt):** 6  
**Sito di radicazione:** Terreno inerbito **Disposizione:** Gruppo misto **Fase fisiologica:** Adulto

<input checked="" type="checkbox"/> A - trascurabile	<input type="checkbox"/> 36 mesi
<input type="checkbox"/> B - bassa	<input type="checkbox"/> 24 mesi
<input type="checkbox"/> C - moderata	<input type="checkbox"/> 18 mesi
<input type="checkbox"/> C-D - elevata	<input type="checkbox"/> 12 mesi
<input checked="" type="checkbox"/> D - estrema	<input type="checkbox"/> 6 mesi

**Interventi consigliati:**  
Abbattimento

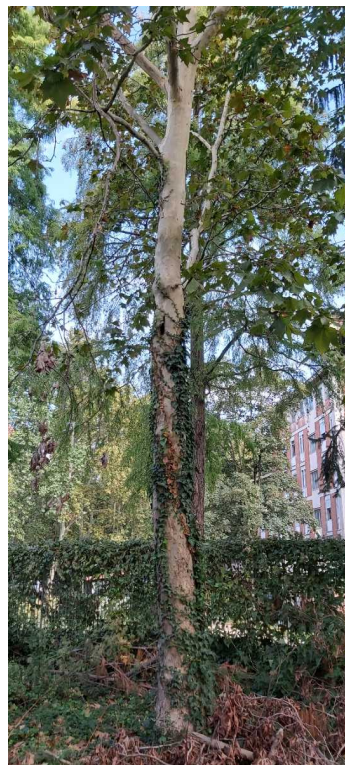
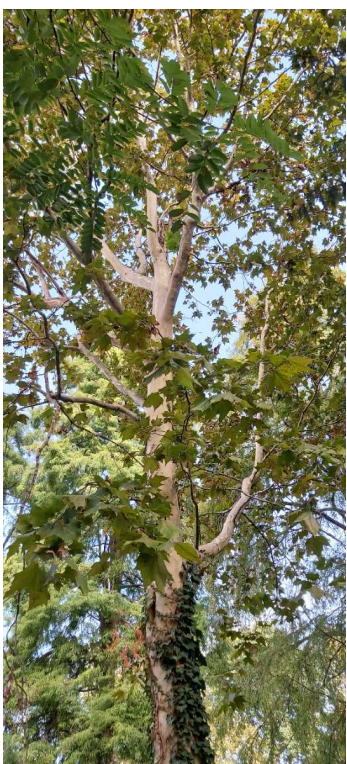
Bersaglio: edificio privato e di terzi  
Bersaglio: giardino privato e di terzi  
Bersaglio: zona ad alta frequentazione di pedoni e veicoli

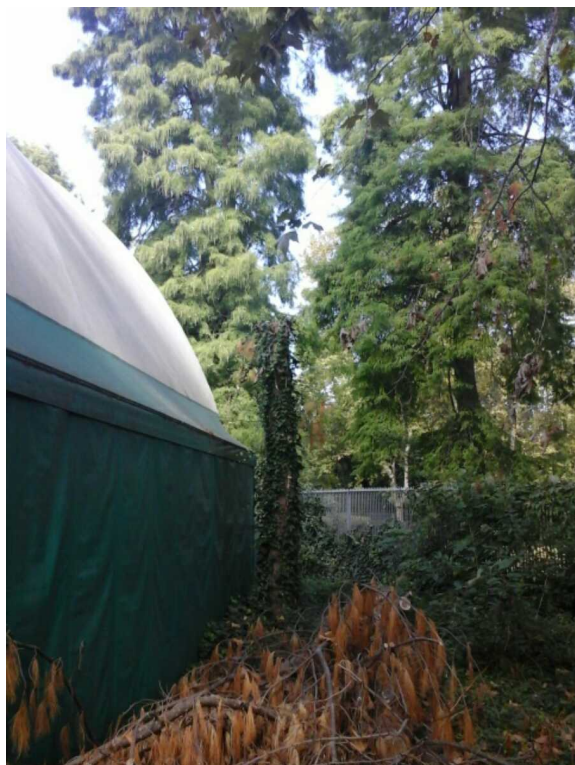
APPARATO RADICALE	COLLETO	FUSTO	CHIOMA
Non visibili	Totalmente nascosto	Infestato da rampicanti	
		Stroncato	
<b>Giudizio pianta:</b>	Pessimo - Pianta morta		
<b>Note:</b>

CLASSE DI PROPENSIONE AL CEDIMENTO	RICONTROLLO
<input checked="" type="checkbox"/> A - trascurabile	<input type="checkbox"/> 36 mesi
<input type="checkbox"/> B - bassa	<input type="checkbox"/> 24 mesi
<input type="checkbox"/> C - moderata	<input type="checkbox"/> 18 mesi
<input type="checkbox"/> C-D - elevata	<input type="checkbox"/> 12 mesi
<input checked="" type="checkbox"/> D - estrema	<input type="checkbox"/> 6 mesi

**Interventi consigliati:**  
Abbattimento

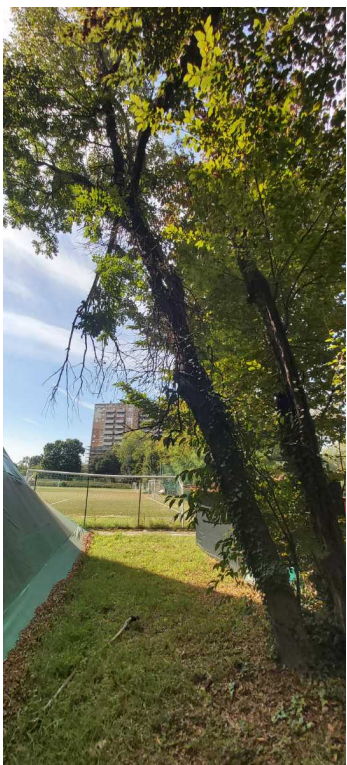
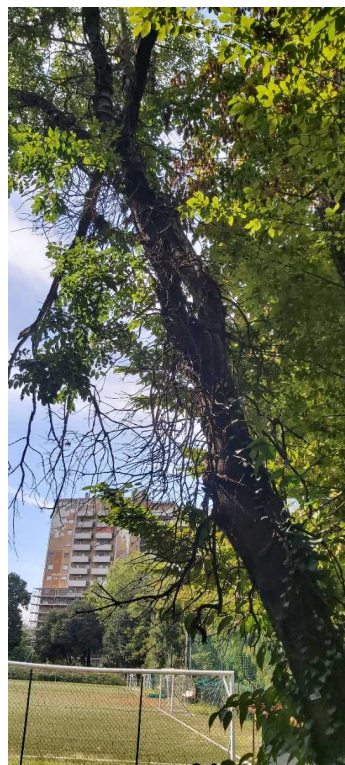
CLASSE DI PROPENSIONE AL CEDIMENTO	RICONTROLLO
<input type="checkbox"/> A - trascurabile	<input type="checkbox"/> 36 mesi
<input type="checkbox"/> B - bassa	<input type="checkbox"/> 24 mesi
<input checked="" type="checkbox"/> C - moderata	<input type="checkbox"/> 18 mesi
<input type="checkbox"/> C-D - elevata	<input checked="" type="checkbox"/> 12 mesi
<input type="checkbox"/> D - estrema	<input type="checkbox"/> 6 mesi

Potatura di rimonda , Potatura periodica di mantenimento , Ricontrollo entro un anno

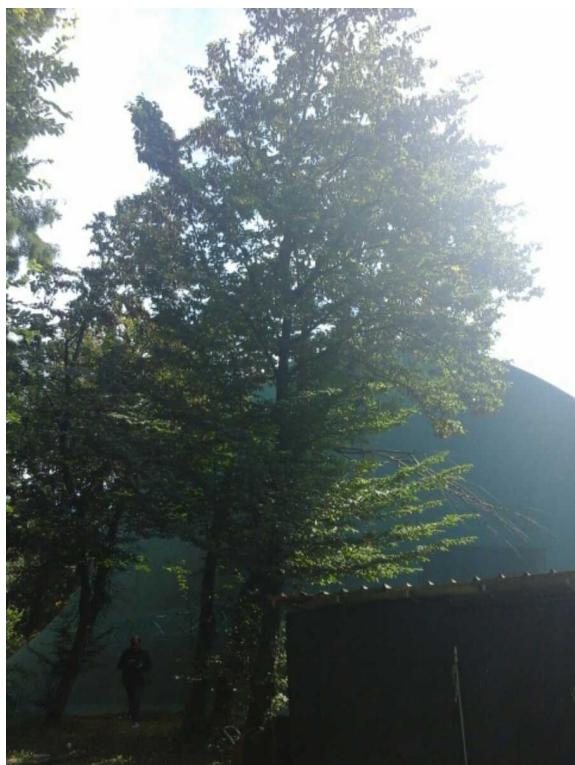
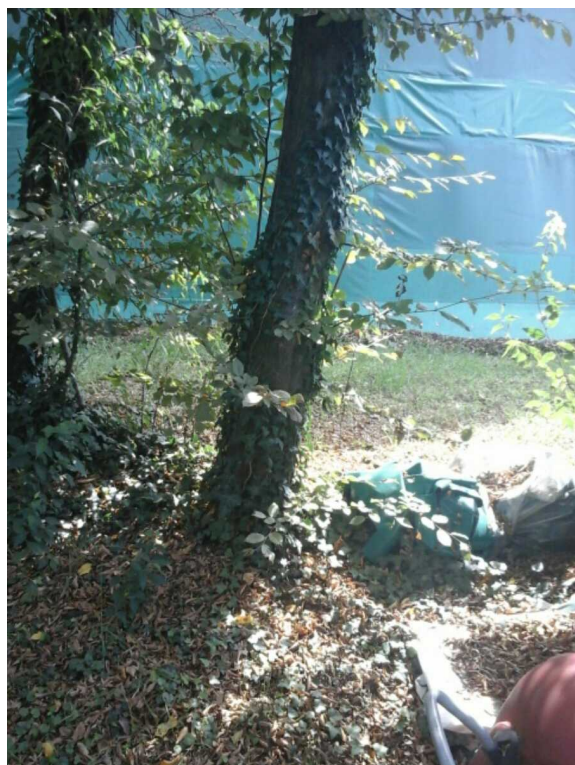
CLASSE DI PROPENSIONE AL CEDIMENTO	RICONTROLLO
<input type="checkbox"/> A - trascurabile	<input type="checkbox"/> 36 mesi
<input type="checkbox"/> B - bassa	<input type="checkbox"/> 24 mesi
<input checked="" type="checkbox"/> C - moderata	<input type="checkbox"/> 18 mesi
<input type="checkbox"/> C-D - elevata	<input checked="" type="checkbox"/> 12 mesi
<input type="checkbox"/> D - estrema	<input type="checkbox"/> 6 mesi

Potatura di rimonda , Potatura periodica di mantenimento , Ricontrollo entro un anno

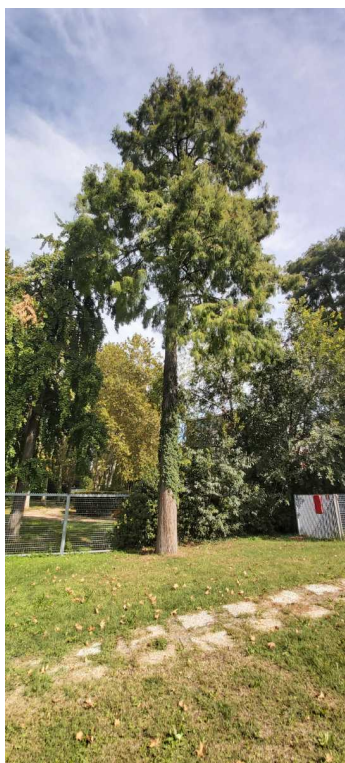
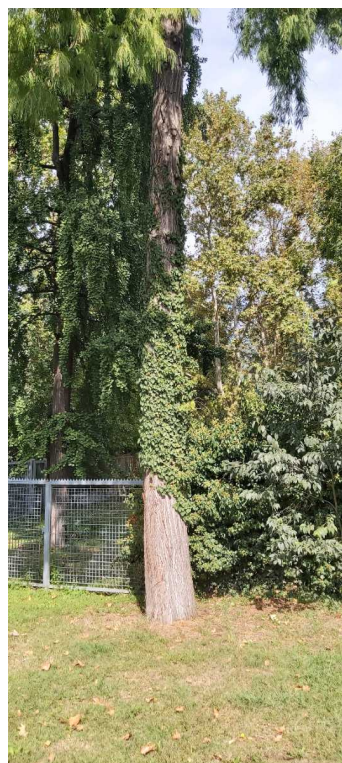
CLASSE DI PROPENSIONE AL CEDIMENTO	RICONTROLLO
<input type="checkbox"/> A - trascurabile	<input type="checkbox"/> 36 mesi
<input type="checkbox"/> B - bassa	<input type="checkbox"/> 24 mesi
<input type="checkbox"/> C - moderata	<input type="checkbox"/> 18 mesi
<input checked="" type="checkbox"/> C-D - elevata	<input type="checkbox"/> 12 mesi
<input type="checkbox"/> D - estrema	<input type="checkbox"/> 6 mesi

Approfondimeto strumentale con Tomografia

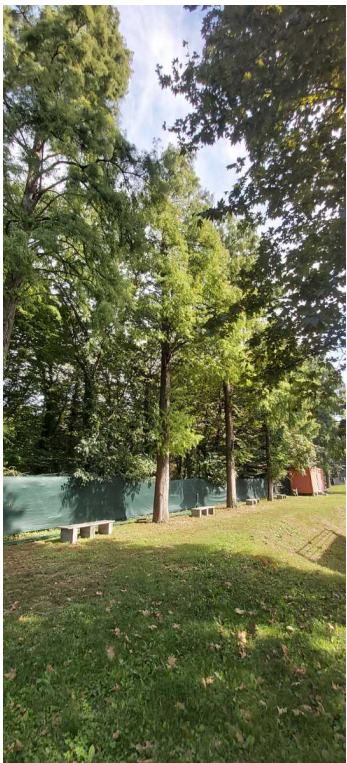
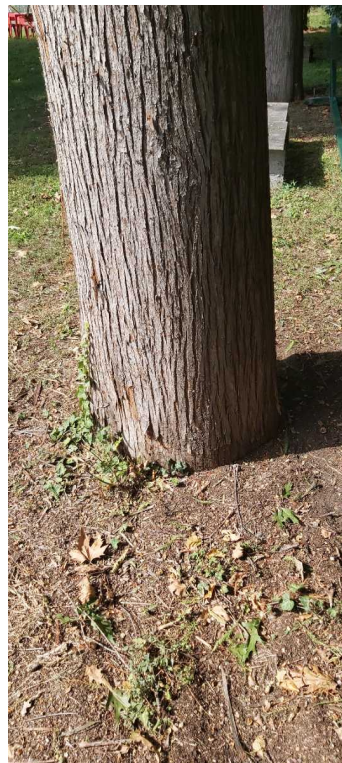
CLASSE DI PROPENSIONE AL CEDIMENTO	RICONTROLLO
<input type="checkbox"/> A - trascurabile	<input type="checkbox"/> 36 mesi
<input type="checkbox"/> B - bassa	<input type="checkbox"/> 24 mesi
<input type="checkbox"/> C - moderata	<input type="checkbox"/> 18 mesi
<input checked="" type="checkbox"/> C-D - elevata	<input type="checkbox"/> 12 mesi
<input type="checkbox"/> D - estrema	<input type="checkbox"/> 6 mesi

Approfondimento strumentale con Tomografia

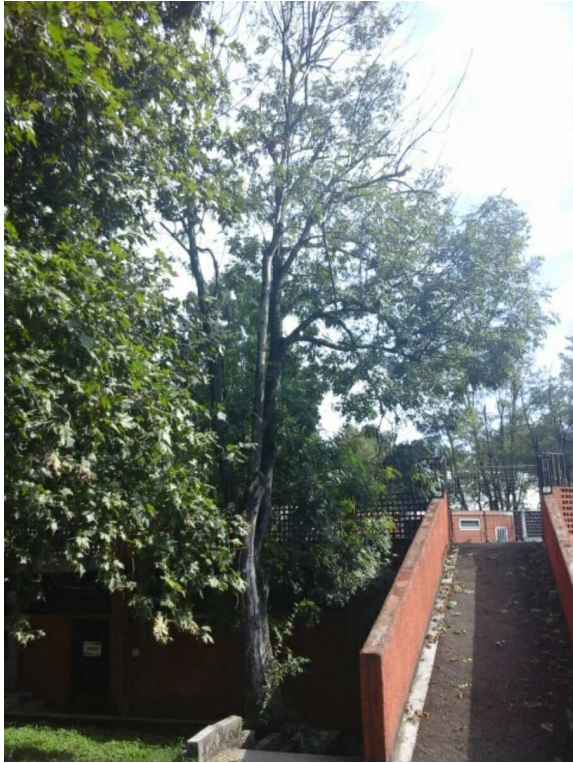
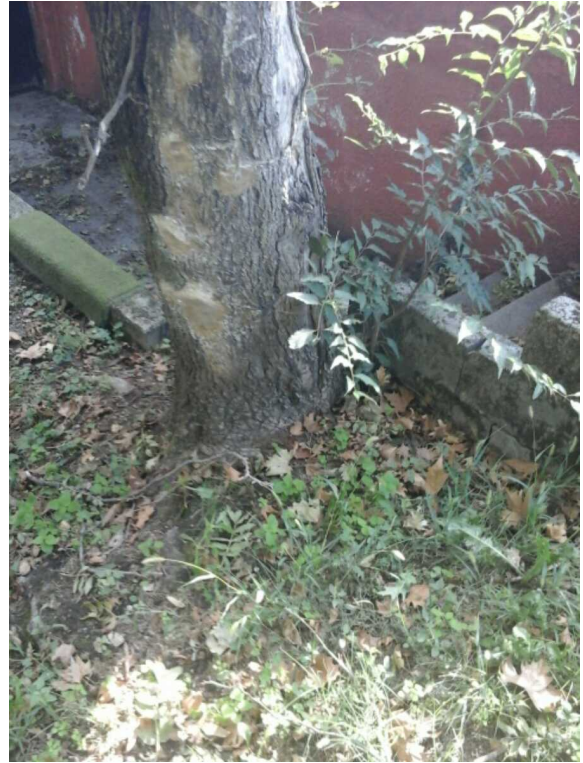
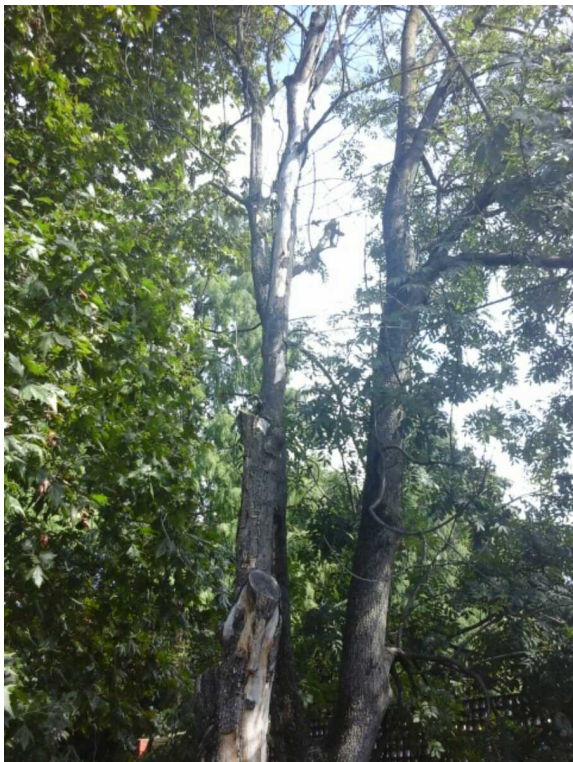
CLASSE DI PROPENSIONE AL CEDIMENTO	RICONTROLLO
<input checked="" type="checkbox"/> A - trascurabile	<input type="checkbox"/> 36 mesi
<input type="checkbox"/> B - bassa	<input type="checkbox"/> 24 mesi
<input type="checkbox"/> C - moderata	<input type="checkbox"/> 18 mesi
<input type="checkbox"/> C-D - elevata	<input type="checkbox"/> 12 mesi
<input checked="" type="checkbox"/> D - estrema	<input type="checkbox"/> 6 mesi

**Interventi consigliati:**  
Abbattimento
