**Rilievo – censimento e valutazione della stabilità visiva con metodologia V.T.A. del patrimonio arboreo esistente all'interno dell'area del PA San Leonardo in Via Enrico Falck n. 28 a Milano**

Allegato 1B – Schede di rilievo – censimento e valutazione di stabilità visiva V.T.A. alberi ambito 2

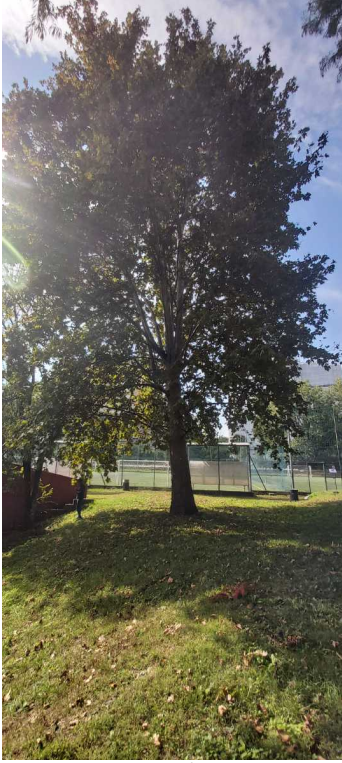
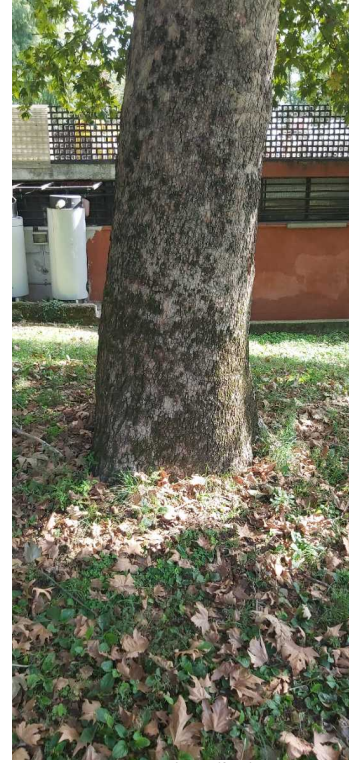
<input checked="" type="checkbox"/> A - trascurabile	<input type="checkbox"/> 36 mesi
<input type="checkbox"/> B - bassa	<input type="checkbox"/> 24 mesi
<input checked="" type="checkbox"/> C - moderata	<input type="checkbox"/> 18 mesi
<input type="checkbox"/> C-D - elevata	<input checked="" type="checkbox"/> 12 mesi
<input type="checkbox"/> D - estrema	<input type="checkbox"/> 6 mesi

**Interventi consigliati:**  
 Potatura di rimonda , Potatura periodica di mantenimento , Ricontrollo entro un anno

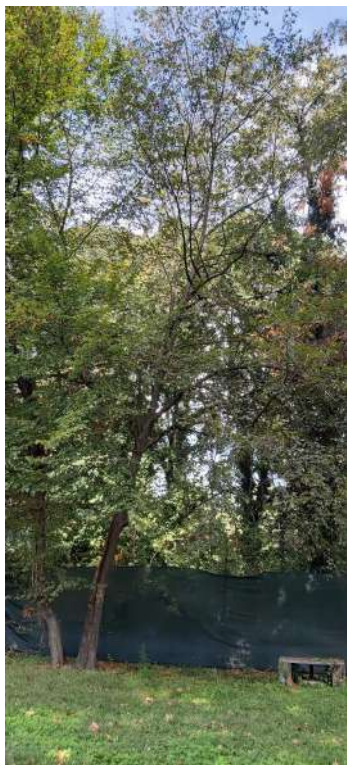
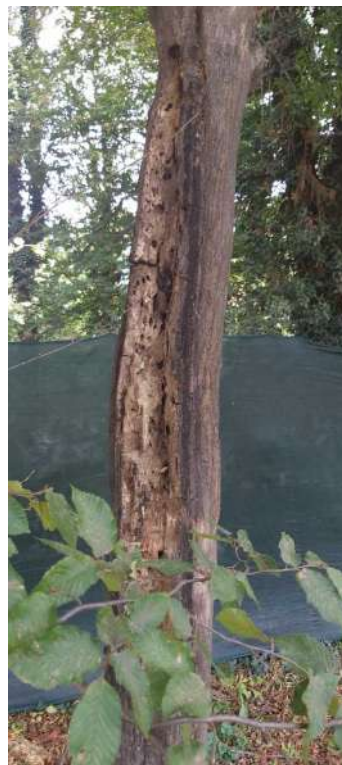
APPARATO RADICALE	COLLETO	FUSTO	CHIOMA
Interferenza con altra pianta		Carie	Ferite lungo le branche
Non visibili		Cavità aperta	Interferenza con altra pianta
		Ferita/e aperta	Secco fisiologico
		Ferite potat. non cicatriz.	
		Fessura orizzontale	
		Inclinato	
<b>Giudizio pianta:</b>	Mediocre		
<b>Note:</b>

Abbattimento

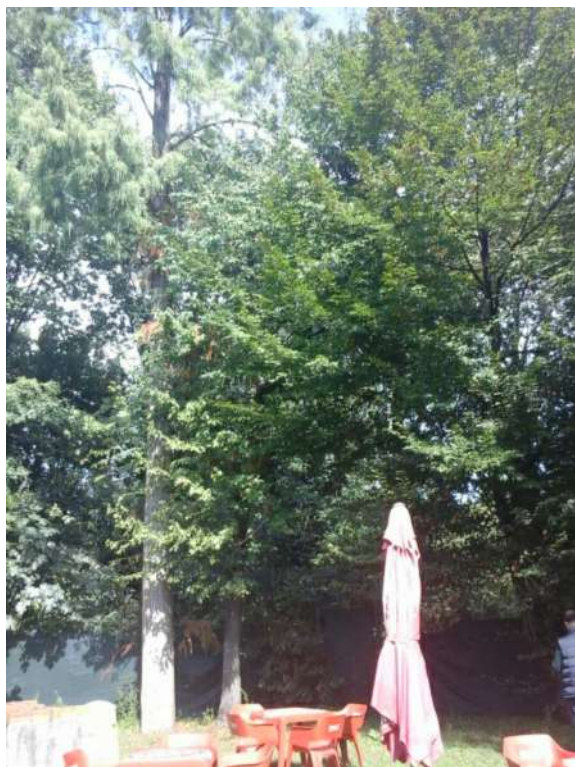
Immagine

APPARATO RADICALE	COLLETO	FUSTO	CHIOMA
Carpofori	Carie	Distacchi corticali	Ferite lungo le branche
Cordoni danneggiati	Carpofori	Essudati	Interferenza con altra pianta
Interferenza con altra pianta	Ferita	Ferite potat. non cicatriz.	Secco fisiologico
Non visibili		Fessura verticale	
<b>Giudizio pianta:</b>	Mediocre		
<b>Note:</b>

Bersaglio: giardino privato e di terzi  
Bersaglio: zona ad alta frequentazione di pedoni e veicoli

Abbattimento

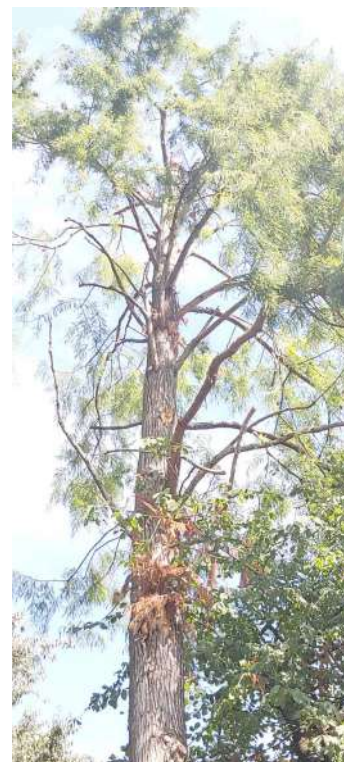
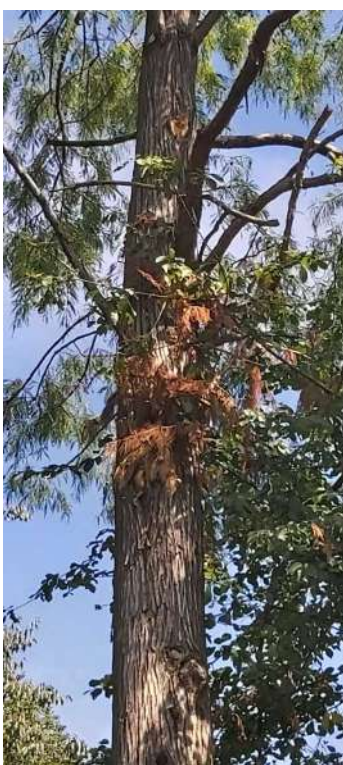
APPARATO RADICALE	COLLETO	FUSTO	CHIOMA
Interferenza con altra pianta		Cimato	Ferite lungo le branche
Non visibili		Ferita/e aperta	Interferenza con altra pianta
		Ferite potat. non cicatriz.	Rami secchi appesi
		Stroncato	Ramificazioni secche
			Secco fisiologico
<b>Giudizio pianta:</b>	Mediocre		
<b>Note:</b>

CLASSE DI PROPENSIONE AL CEDIMENTO	RICONTROLLO
<input checked="" type="checkbox"/> A - trascurabile	<input type="checkbox"/> 36 mesi
<input type="checkbox"/> B - bassa	<input type="checkbox"/> 24 mesi
<input type="checkbox"/> C - moderata	<input type="checkbox"/> 18 mesi
<input type="checkbox"/> C-D - elevata	<input type="checkbox"/> 12 mesi
<input checked="" type="checkbox"/> D - estrema	<input type="checkbox"/> 6 mesi

COMMENTI	OSSERVAZIONI AGGIUNTIVE
Bersaglio: giardino privato e di terzi Bersaglio: zona ad alta frequentazione di pedoni e veicoli

Abbattimento

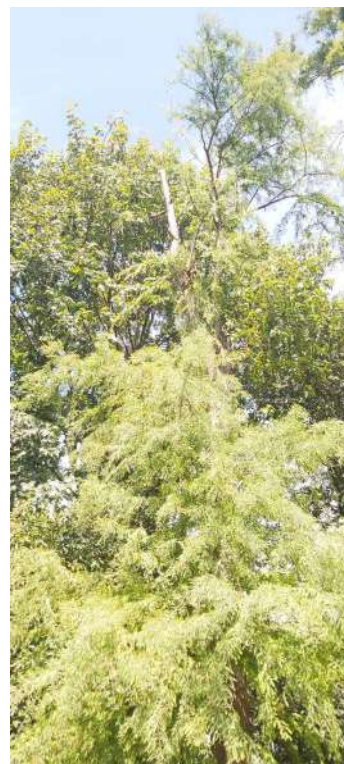
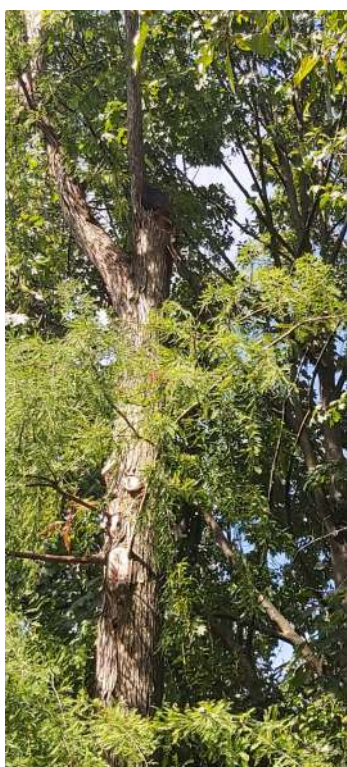
APPARATO RADICALE	COLLETO	FUSTO	CHIOMA
Non visibili		Cimato	Ferite lungo le branche
		Ferita/e aperta	Interferenza con altra pianta
		Ferite potat. non cicatriz.	Rami secchi appesi
		Stroncato	Ramificazioni secche
			Secco fisiologico
<b>Giudizio pianta:</b>	Mediocre		
<b>Note:</b>

COMMENTI	OSSERVAZIONI AGGIUNTIVE
Bersaglio: giardino privato e di terzi Bersaglio: zona ad alta frequentazione di pedoni e veicoli

Abbattimento

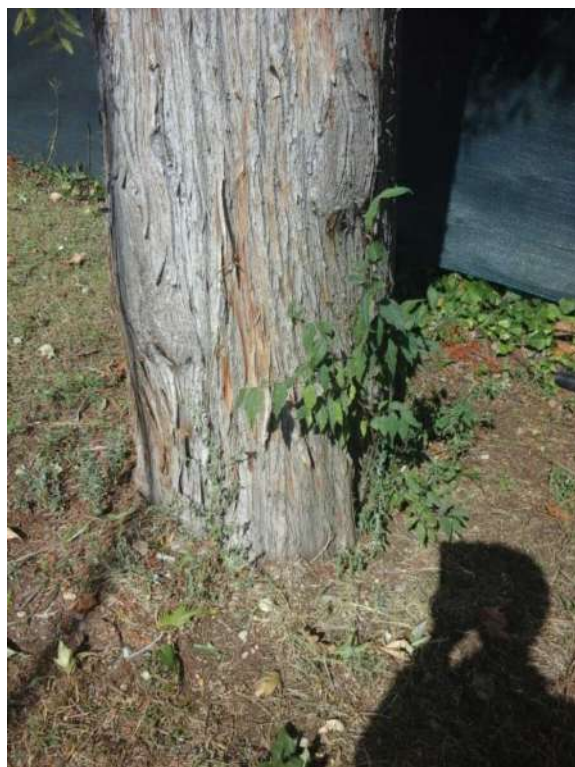
APPARATO RADICALE	COLLETO	FUSTO	CHIOMA
Non visibili		Ferite potat. non cicatriz.	Ferite lungo le branche
			Interferenza con altra pianta
			Secco fisiologico
<b>Giudizio pianta:</b>	Sufficiente		
<b>Note:</b>

CLASSE DI PROPENSIONE AL CEDIMENTO	RICONTROLLO
<input type="checkbox"/> A - trascurabile	<input type="checkbox"/> 36 mesi
<input type="checkbox"/> B - bassa	<input type="checkbox"/> 24 mesi
<input type="checkbox"/> C - moderata	<input type="checkbox"/> 18 mesi
<input checked="" type="checkbox"/> C-D - elevata	<input type="checkbox"/> 12 mesi
<input type="checkbox"/> D - estrema	<input type="checkbox"/> 6 mesi

Bersaglio: edificio privato e di terzi  
Bersaglio: giardino privato e di terzi  
Bersaglio: zona ad alta frequentazione di pedoni e veicoli

Approfondimento strumentale con Tomografia

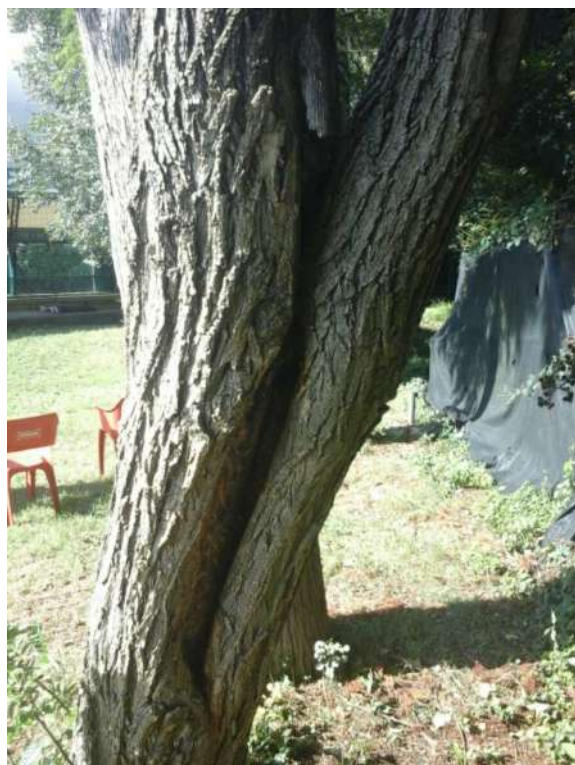
CLASSE DI PROPENSIONE AL CEDIMENTO	RICONTROLLO
<input checked="" type="checkbox"/> A - trascurabile	<input type="checkbox"/> 36 mesi
<input type="checkbox"/> B - bassa	<input type="checkbox"/> 24 mesi
<input type="checkbox"/> C - moderata	<input type="checkbox"/> 18 mesi
<input type="checkbox"/> C-D - elevata	<input type="checkbox"/> 12 mesi
<input checked="" type="checkbox"/> D - estrema	<input type="checkbox"/> 6 mesi

**Interventi consigliati:**  
Abbattimento

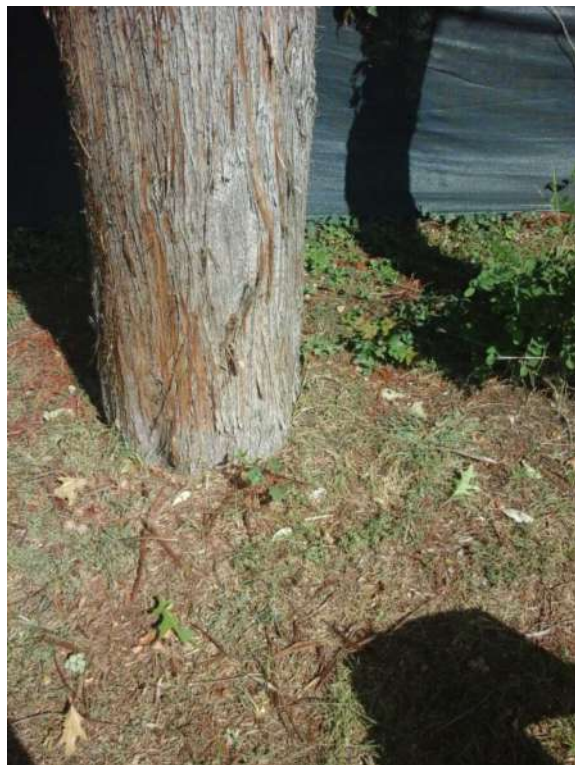
CLASSE DI PROPENSIONE AL CEDIMENTO	RICONTROLLO
<input type="checkbox"/> A - trascurabile	<input type="checkbox"/> 36 mesi
<input type="checkbox"/> B - bassa	<input type="checkbox"/> 24 mesi
<input type="checkbox"/> C - moderata	<input type="checkbox"/> 18 mesi
<input checked="" type="checkbox"/> C-D - elevata	<input type="checkbox"/> 12 mesi
<input type="checkbox"/> D - estrema	<input type="checkbox"/> 6 mesi

Approfondimento strumentale con Tomografia

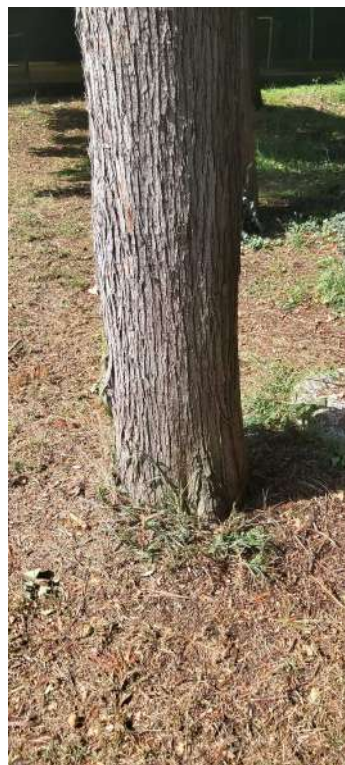
CLASSE DI PROPENSIONE AL CEDIMENTO	RICONTROLLO
<input type="checkbox"/> A - trascurabile	<input type="checkbox"/> 36 mesi
<input type="checkbox"/> B - bassa	<input type="checkbox"/> 24 mesi
<input type="checkbox"/> C - moderata	<input type="checkbox"/> 18 mesi
<input checked="" type="checkbox"/> C-D - elevata	<input type="checkbox"/> 12 mesi
<input type="checkbox"/> D - estrema	<input type="checkbox"/> 6 mesi

Approfondimento strumentale con Tomografia

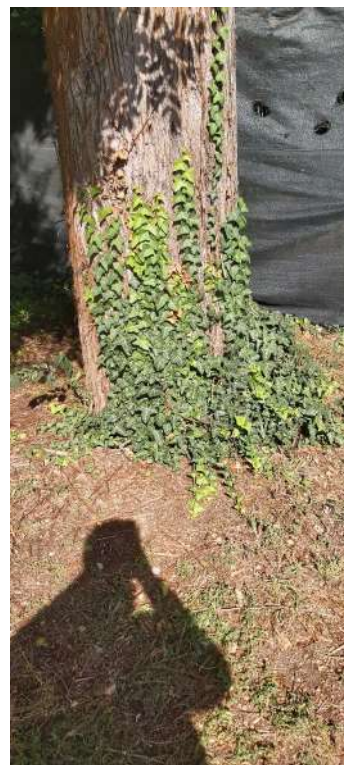
CLASSE DI PROPENSIONE AL CEDIMENTO	RICONTROLLO
<input type="checkbox"/> A - trascurabile	<input type="checkbox"/> 36 mesi
<input type="checkbox"/> B - bassa	<input type="checkbox"/> 24 mesi
<input type="checkbox"/> C - moderata	<input type="checkbox"/> 18 mesi
<input checked="" type="checkbox"/> C-D - elevata	<input type="checkbox"/> 12 mesi
<input type="checkbox"/> D - estrema	<input type="checkbox"/> 6 mesi

Approfondimento strumentale con Tomografia

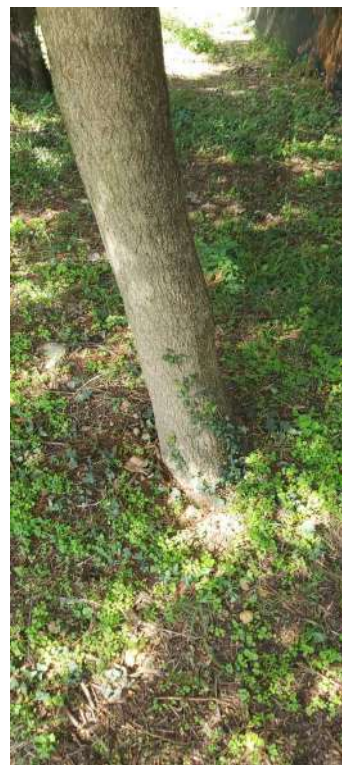
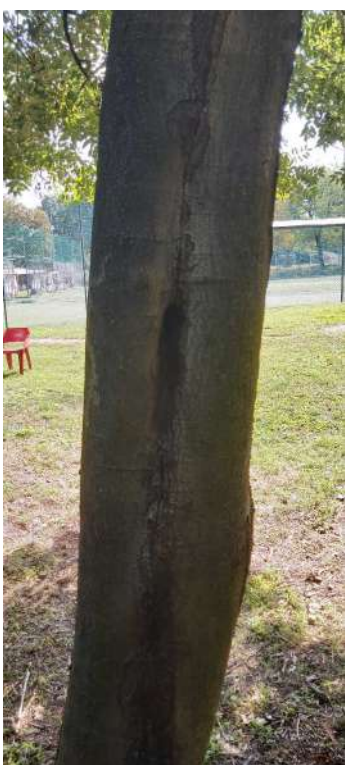
CLASSE DI PROPENSIONE AL CEDIMENTO	RICONTROLLO
<input checked="" type="checkbox"/> A - trascurabile	<input type="checkbox"/> 36 mesi
<input type="checkbox"/> B - bassa	<input type="checkbox"/> 24 mesi
<input type="checkbox"/> C - moderata	<input type="checkbox"/> 18 mesi
<input type="checkbox"/> C-D - elevata	<input type="checkbox"/> 12 mesi
<input checked="" type="checkbox"/> D - estrema	<input type="checkbox"/> 6 mesi

**Interventi consigliati:**  
Abbattimento

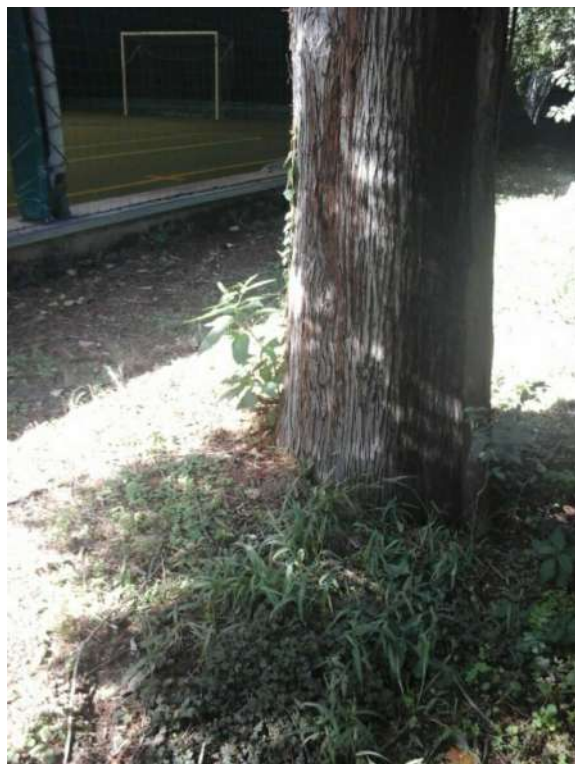
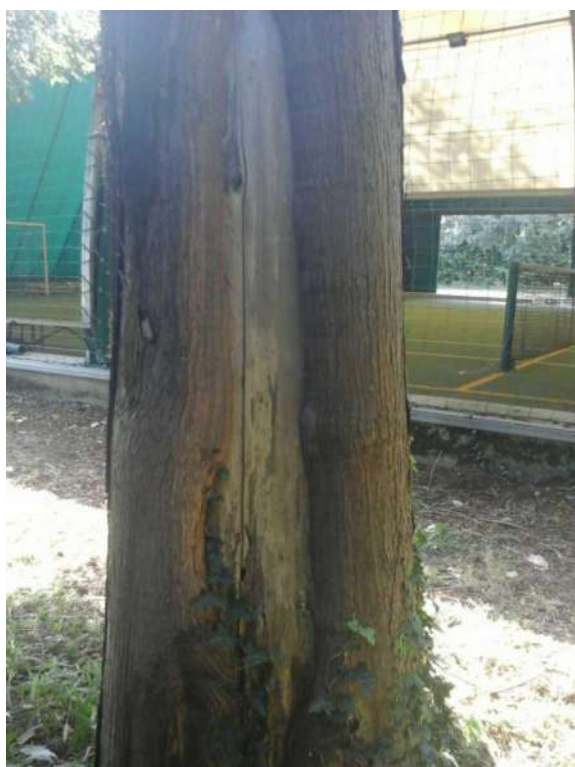
COMMENTI	OSSERVAZIONI AGGIUNTIVE
Bersaglio: edificio privato e di terzi Bersaglio: giardino privato e di terzi Bersaglio: zona ad alta frequentazione di pedoni e veicoli

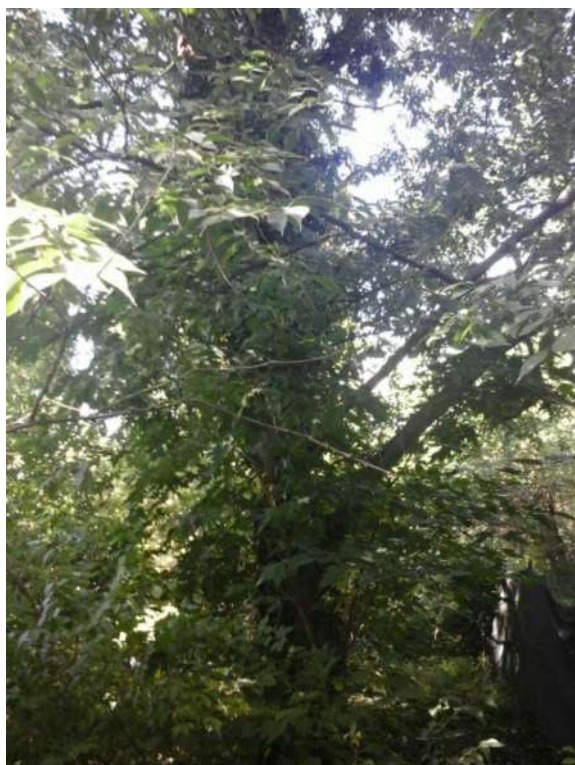
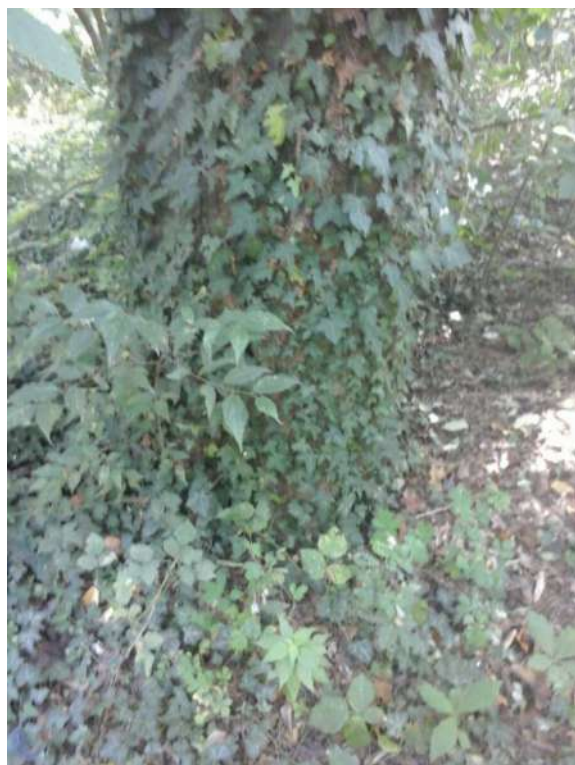
APPARATO RADICALE	COLLETO	FUSTO	CHIOMA
Non visibili	Parzialmente nascosto	Ferite potat. non cicatriz. Infestato da rampicanti	Ferite lungo le branche Infestata da rampicante Interferenza con altra pianta Secco fisiologico
<b>Giudizio pianta:</b>	Sufficiente		
<b>Note:</b>

CLASSE DI PROPENSIONE AL CEDIMENTO	RICONTROLLO
<input type="checkbox"/> A - trascurabile	<input type="checkbox"/> 36 mesi
<input type="checkbox"/> B - bassa	<input type="checkbox"/> 24 mesi
<input type="checkbox"/> C - moderata	<input type="checkbox"/> 18 mesi
<input checked="" type="checkbox"/> X C-D - elevata	<input type="checkbox"/> 12 mesi
<input type="checkbox"/> D - estrema	<input type="checkbox"/> 6 mesi

Approfondimento strumentale con Tomografia

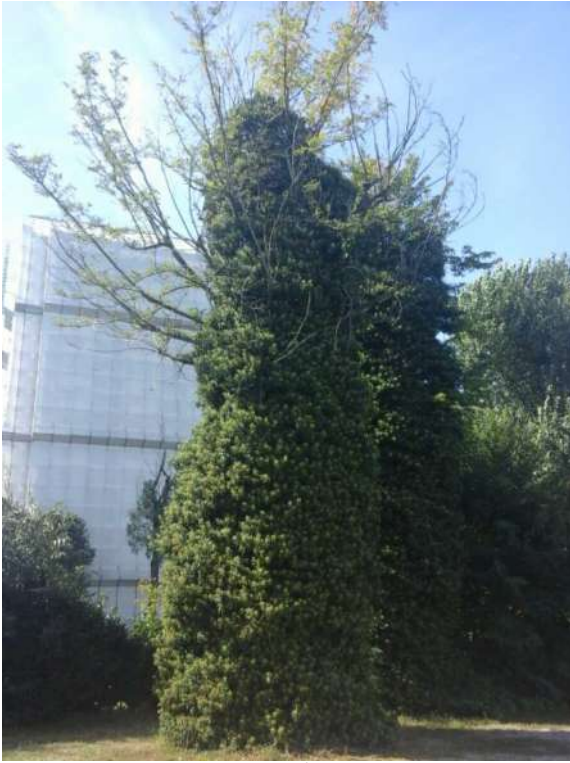
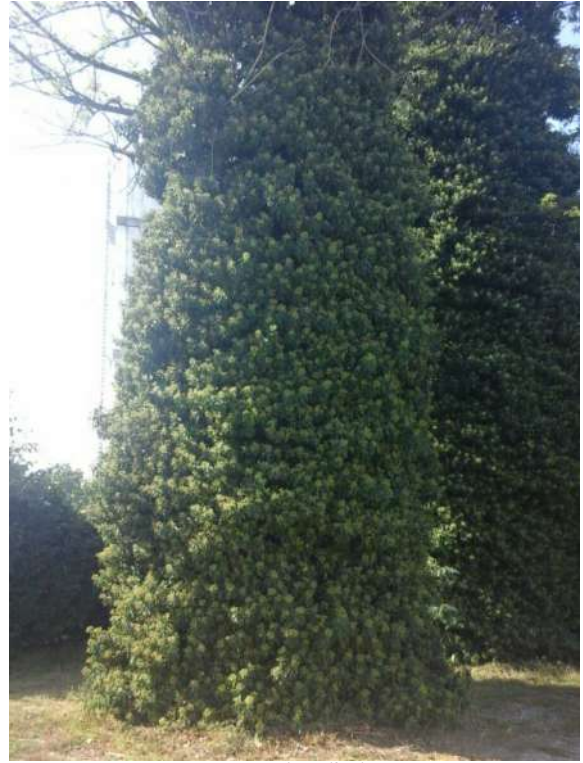
CLASSE DI PROPENSIONE AL CEDIMENTO	RICONTROLLO
<input type="checkbox"/> A - trascurabile	<input type="checkbox"/> 36 mesi
<input type="checkbox"/> B - bassa	<input type="checkbox"/> 24 mesi
<input type="checkbox"/> C - moderata	<input type="checkbox"/> 18 mesi
<input type="checkbox"/> C-D - elevata	<input type="checkbox"/> 12 mesi
<input checked="" type="checkbox"/> D - estrema	<input type="checkbox"/> 6 mesi

**Interventi consigliati:**  
Abbattimento

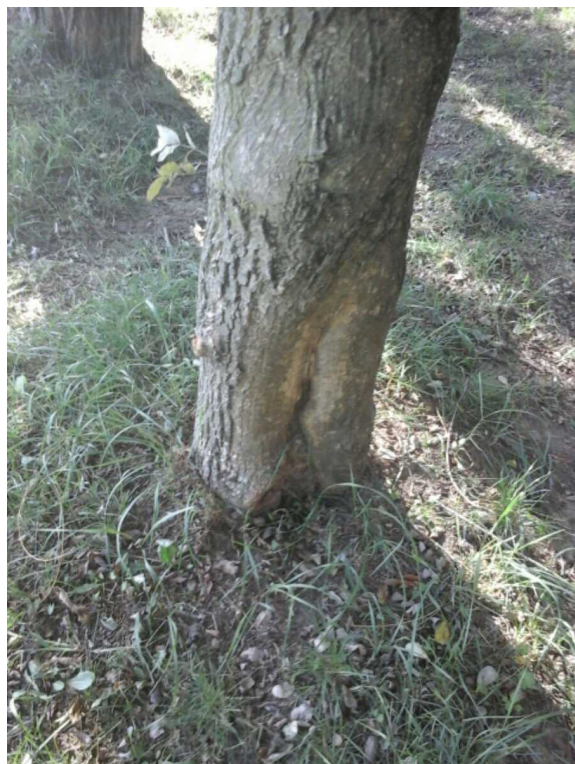
Immagine difetti

APPARATO RADICALE	COLLETO	FUSTO	CHIOMA
Interferenza con manufatto	Carie	Ferite potat. non cicatriz.	Asimmetrica
Non visibili	Ferita	Inclinato	Interferenza con altra pianta
Possibili danni		Sciabolato	Secco fisiologico
<b>Giudizio pianta:</b>	Mediocre		
<b>Note:</b>

Abbattimento

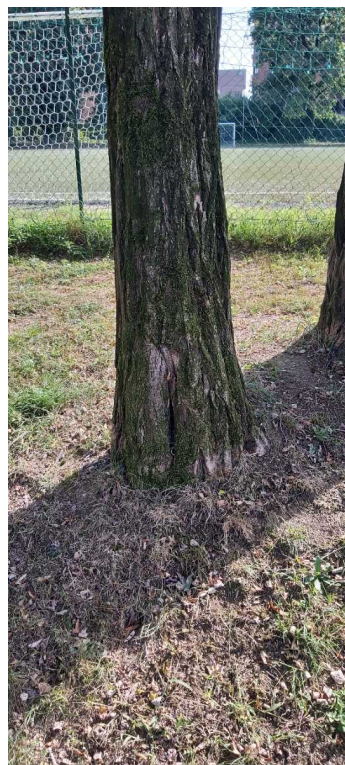
Immagine difetti

COMMENTI	OSSERVAZIONI AGGIUNTIVE
<p>Bersaglio: edificio privato e di terzi Bersaglio: giardino privato e di terzi Bersaglio: zona ad alta frequentazione di pedoni e veicoli</p>

**Interventi consigliati:**  
Abbattimento

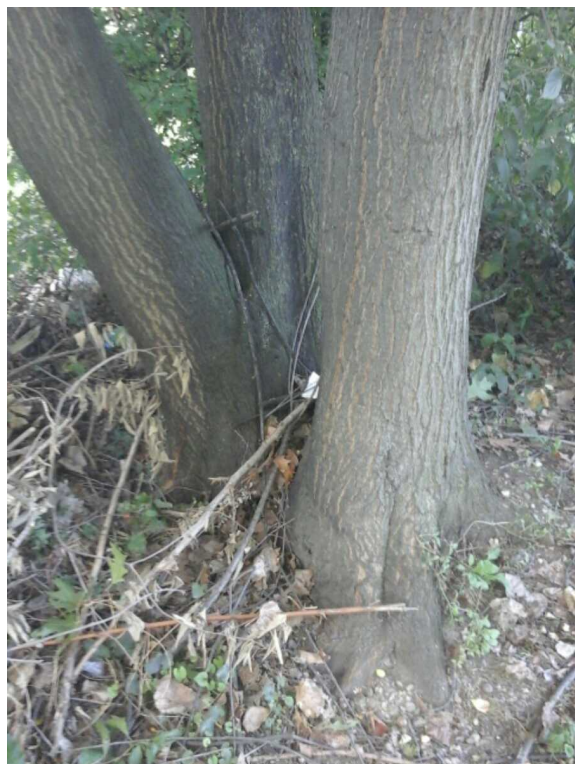
Immagine difetti

CLASSE DI PROPENSIONE AL CEDIMENTO	RICONTROLLO
<input type="checkbox"/> A - trascurabile	<input type="checkbox"/> 36 mesi
<input type="checkbox"/> B - bassa	<input type="checkbox"/> 24 mesi
<input type="checkbox"/> C - moderata	<input type="checkbox"/> 18 mesi
<input checked="" type="checkbox"/> C-D - elevata	<input type="checkbox"/> 12 mesi
<input type="checkbox"/> D - estrema	<input type="checkbox"/> 6 mesi

**Interventi consigliati:**  
Approfondimento strumentale con Tomografia

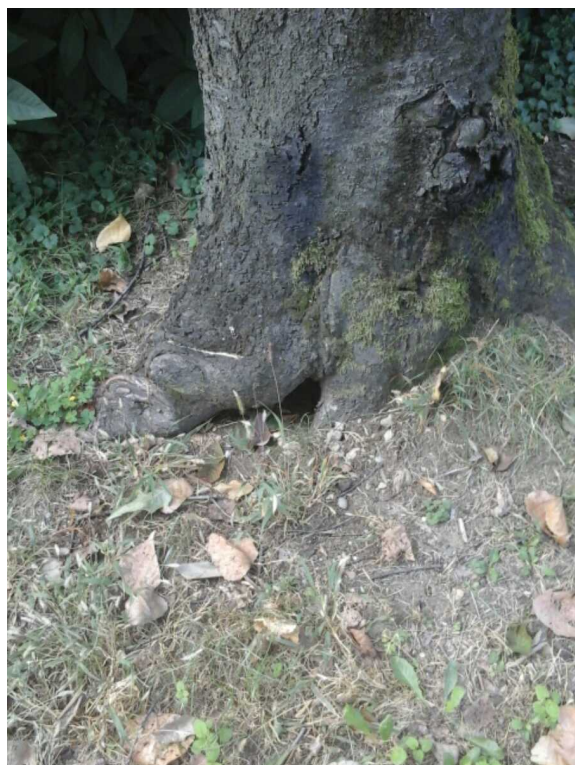
Immagine difetti

CLASSE DI PROPENSIONE AL CEDIMENTO	RICONTROLLO
<input checked="" type="checkbox"/> A - trascurabile	<input type="checkbox"/> 36 mesi
<input type="checkbox"/> B - bassa	<input type="checkbox"/> 24 mesi
<input type="checkbox"/> C - moderata	<input type="checkbox"/> 18 mesi
<input type="checkbox"/> C-D - elevata	<input type="checkbox"/> 12 mesi
<input checked="" type="checkbox"/> D - estrema	<input type="checkbox"/> 6 mesi

**Interventi consigliati:**  
Abbattimento

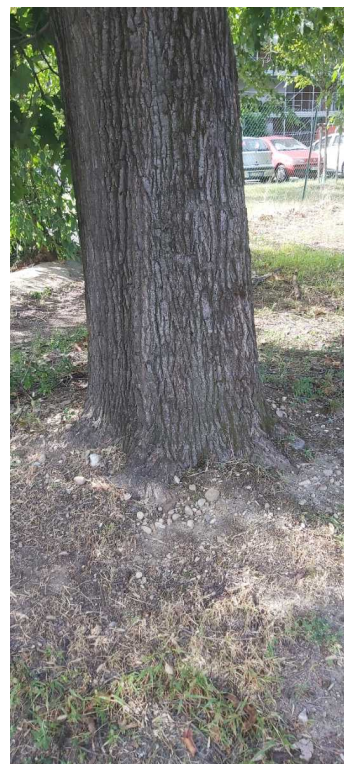
Immagine difetti

CLASSE DI PROPENSIONE AL CEDIMENTO	RICONTROLLO
<input type="checkbox"/> A - trascurabile	<input type="checkbox"/> 36 mesi
<input type="checkbox"/> B - bassa	<input type="checkbox"/> 24 mesi
<input type="checkbox"/> C - moderata	<input type="checkbox"/> 18 mesi
<input checked="" type="checkbox"/> C-D - elevata	<input type="checkbox"/> 12 mesi
<input type="checkbox"/> D - estrema	<input type="checkbox"/> 6 mesi

Approfondimento strumentale con Tomografia
